## 期 間 入 札 の 公 告

# 現 況 調 査 報 告 書

# 評 価 書

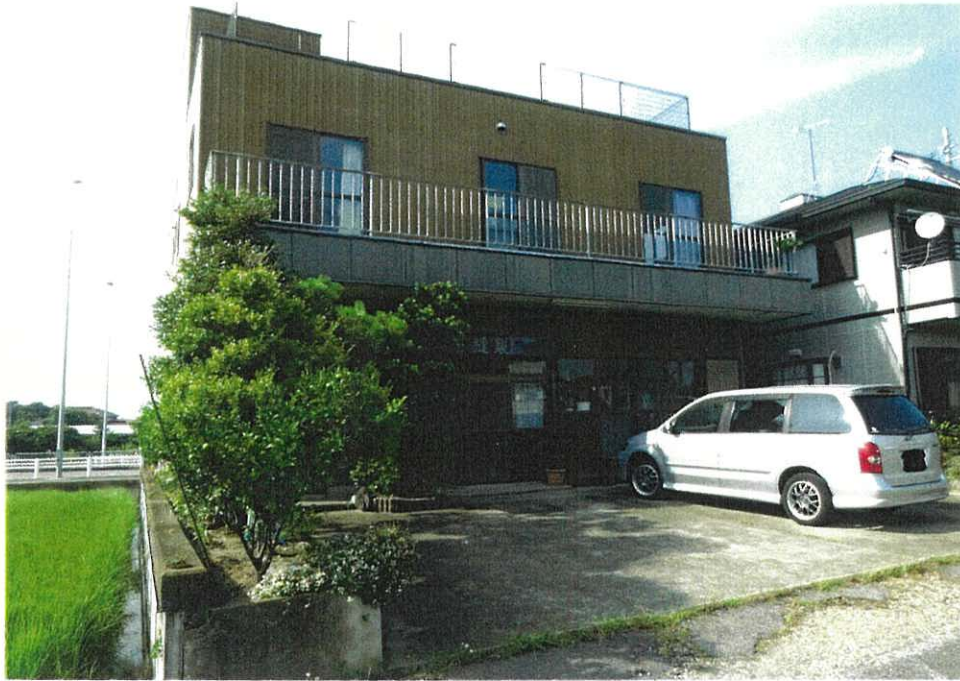
①

物件1土地及び同2建物

(南方より撮影)

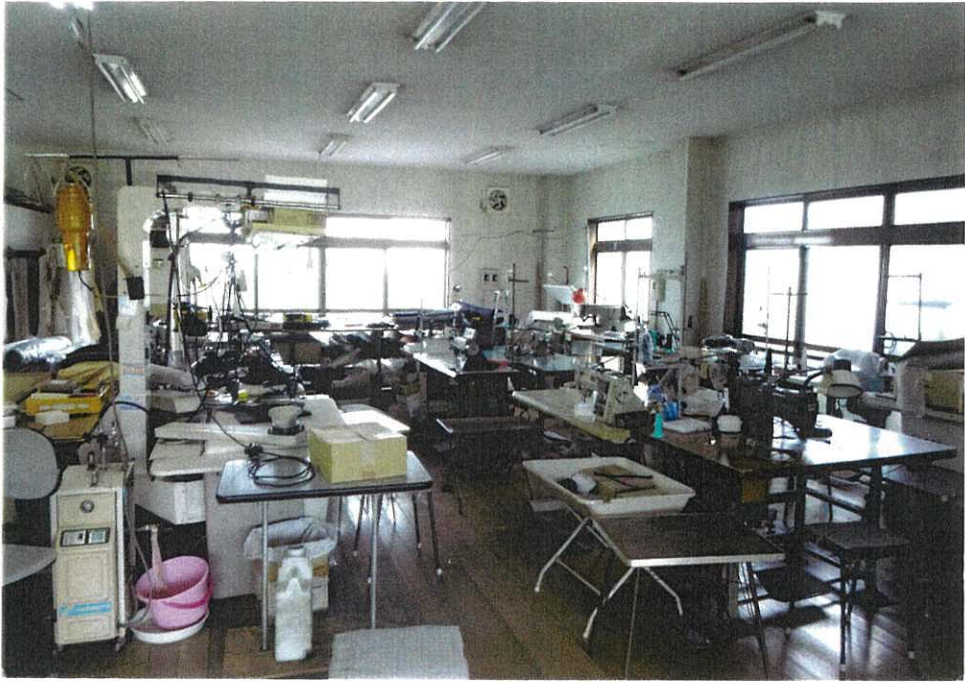
③

関係人の陳述等	
陳述者 (当事者等との関係)	陳述内容等
■債務者兼所有者	<p>物件2建物の1階は、個人で行っている縫製関係の作業所です。作業所には縫製業で使う器具を置いていますが、それは、床に固定はしていません。</p> <p>作業所は、前はパートがいましたが、今は一人でやっています。</p> <p>物件2建物の2階は私達夫婦が居宅として使用しています。</p> <p>物件2建物に太陽光発電システムは設置していません。</p> <p>物件2建物に屋根裏収納はありません。</p> <p>物件2建物に増改築をしたことはありません。</p> <p>物件2建物では、10年位前までは小型犬を飼育していましたが、それ以降は動物は飼育していません。</p> <p>客の中でたばこを吸う人はいますが、普段、物件2建物でたばこを吸う人はいません。</p> <p>和室は、屋上から一時期雨漏りがしていたときがありましたが、自分で修理したら雨漏りはしなくなりました。</p> <p>この付近は酷い雨が降ると、近くまで冠水することがあるのですが、物件2建物は少し高くしているのです、冠水したことはありません。</p> <p>隣地との間で土地の境界に争いはありません。</p>

作業所

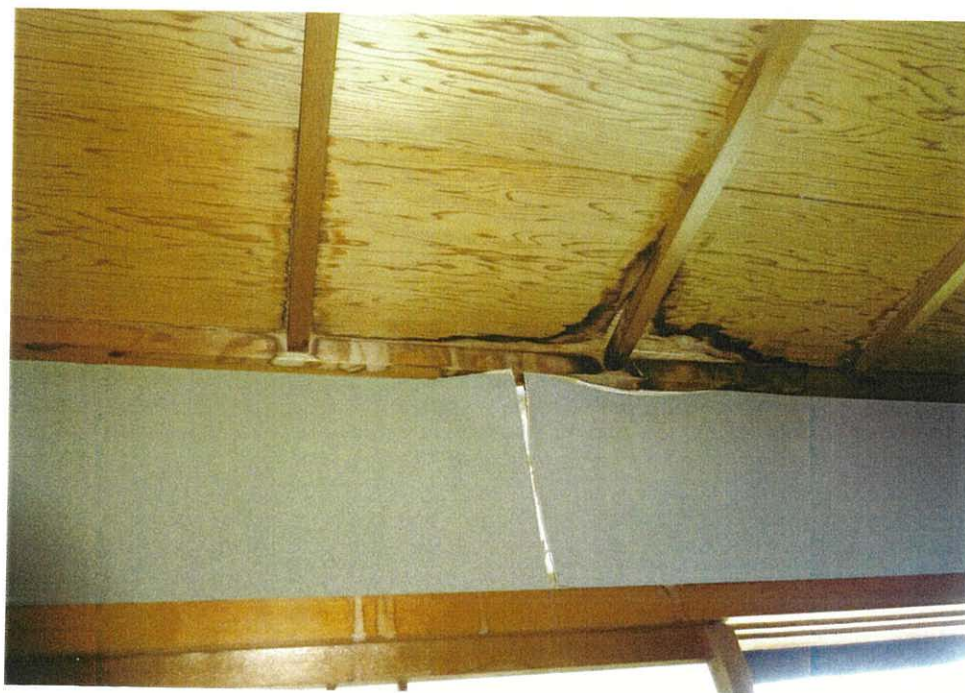
⑥

- 1 物件1土地は、南側及び北側を道路に各面している。
- 2 物件2建物は、平成8年7月新築の鉄骨造陸屋根2階建の縫製業の作業所（1階）及び居室（2階）である。  
同建物には、和室の天井から壁に掛けて雨漏りの跡（添付の写真⑥参照）、洋室（2階南側中央）のフローリングの表面に目に付く劣化（添付の写真⑧参照）、階段や2階廊下その他壁には、クロスが剥がれや、損傷、汚れがある等、傷み・汚損が、所々、見受けられた。
- 3 物件1土地付近に存した金属鋸や、隣接する北側県道に設けられた境界標の状況、付近に設置されたブロック塀の状況、隣地や道路との位置関係及び概測の結果等から、同土地の形状については土地建物位置関係図（概略）のとおりのもものと認めた。
- 4 物件1土地は市街化調整区域内にある宅地であるが、同土地にかかる法令上の制限や土壌汚染の有無の可能性については、評価人の評価書参照
- 5 債務者兼所有者の陳述及び物件2建物内の状況等から、同建物は、現在、同人が作業所・居室として使用し、占有しているものと認めた。
- 6 その他の本件調査結果は、本報告書2枚目～3枚目のとおりである。

和室の雨漏り跡の状況

区 分	主である建物
建築時期及び 経済的残存 耐用年数	建築年月日（登記記載） 平成8年7月18日 新築 経済的全耐用年数 35年 経過年数 約28年 経済的残存耐用年数 約7年
仕 様	構 造 鉄骨造 屋 根 陸屋根（露出シート防水仕上） 外 壁 カラー鉄板張り等 内 壁 クロス等 天 井 クロス、板張等 床 フローリング、畳敷き等 設 備 電気、上水道、LPガス、個別浄化槽等 そ の 他 特になし
現 況 床 面 積	1階 140.40㎡ 2階 140.40㎡ 延床面積 280.80㎡
現 況 用 途 等	階 層 2階建（塔屋あり） 現 況 用 途 作業所・居宅 間 取 り 作業所+5LDK（附属資料「間取図」のとおり）
品 等	中位
保守管理の状態	やや劣る
建物の利用状況	「現況調査報告書」記載のとおり
特 記 事 項	物件2の建物は、屋上に塔屋（建築確認申請書記載の床面積7.44㎡）がある。 立会者によれば、10年ぐらい前まで小型犬1匹を室内で飼育していたとのことである。 1階は作業所で、2階は居宅として利用されている。2階北側の和室の天井に雨漏り跡があるが、現在は修繕済であるとのことである。

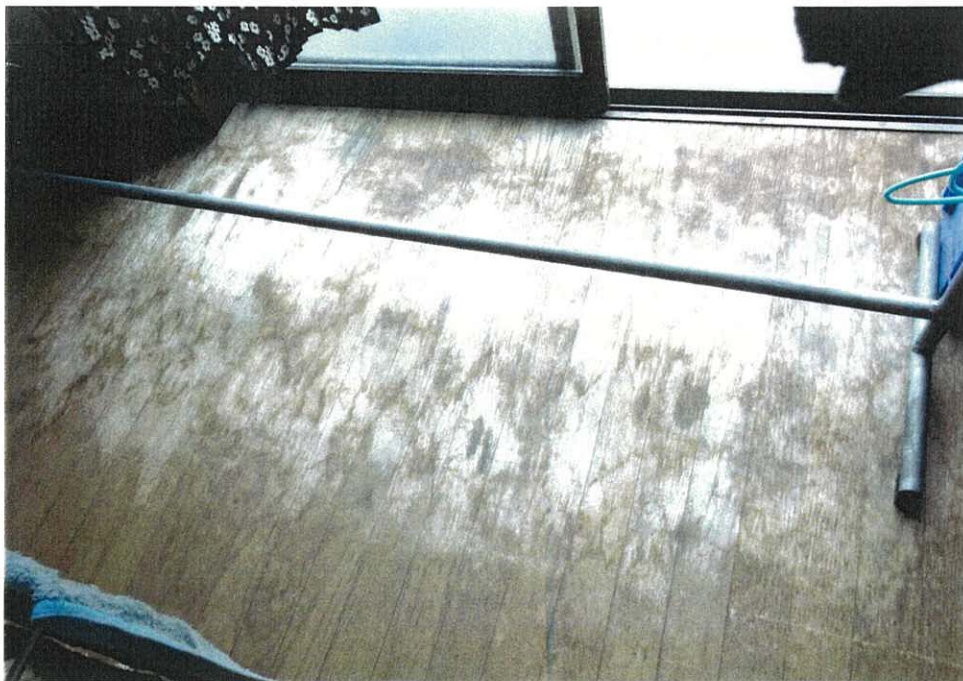
⑧

洋室（2階南側中央）の床の状況

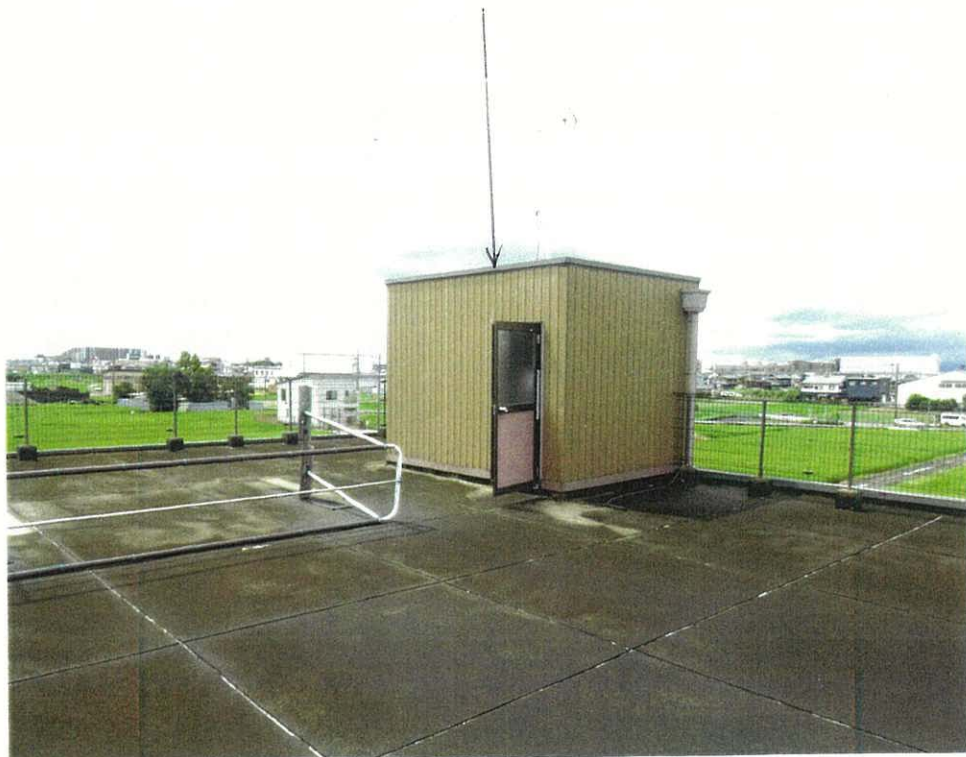
⑩

物件目録にない附属建物	<input checked="" type="checkbox"/> ない <input type="checkbox"/> ある <table style="display: inline-table; vertical-align: middle;"> <tr> <td style="font-size: 2em;">{</td> <td>種類:</td> </tr> <tr> <td></td> <td>構造:</td> </tr> <tr> <td></td> <td>床面積:</td> </tr> </table>			{	種類:		構造:		床面積:						
{	種類:														
	構造:														
	床面積:														
占有者及び占有状況	<input checked="" type="checkbox"/> 建物所有者 <input type="checkbox"/> その他の者 上記の者が本建物を作業所・居宅として使用し、占有している。 <input type="checkbox"/> 「占有者及び占有権原」のとおり														
上記以外の敷地(目的外土地)	<input checked="" type="checkbox"/> ない <input type="checkbox"/> ある(詳細は「目的外土地の概況」のとおり)														
その他の事項	本建物には、屋上に至る塔屋がある(約2.4平方メートル。ただし、本建物の床面積には算入されていない。)														
執行官保管の仮処分	<input checked="" type="checkbox"/> ない <input type="checkbox"/> ある <table style="display: inline-table; vertical-align: middle;"> <tr> <td style="font-size: 2em;">[</td> <td>地方裁判所</td> <td>支部</td> <td>令和</td> <td>年( )第</td> <td>号</td> </tr> <tr> <td></td> <td>保管開始日</td> <td>令和</td> <td>年</td> <td>月</td> <td>日</td> </tr> </table>			[	地方裁判所	支部	令和	年( )第	号		保管開始日	令和	年	月	日

屋上の状況  
塔屋
