## 期 間 入 札 の 公 告

| 2 | 所 在 | 豊橋市神野新田町字ハノ割 28 番地 9 |

# 現 況 調 査 報 告 書

## 評 価 書

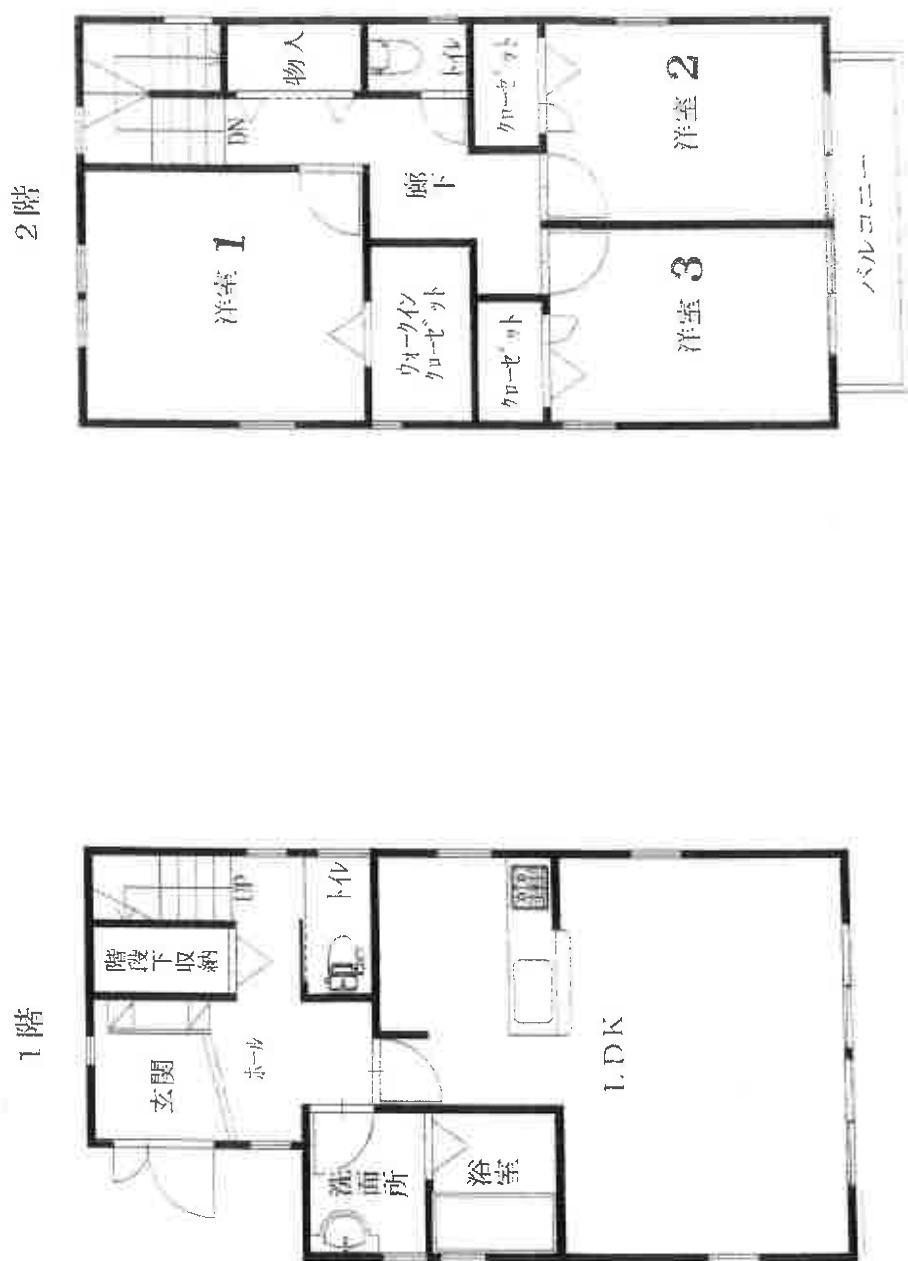
建物間取図 (概略)

| 区 分 | 主である建物 |
|---|---|
| 現況用途等 | 現況用途：居宅<br>間 取 り：3LDK+ウォークインクローゼット(附属資料「建物間取図(概略)」のとおり) |

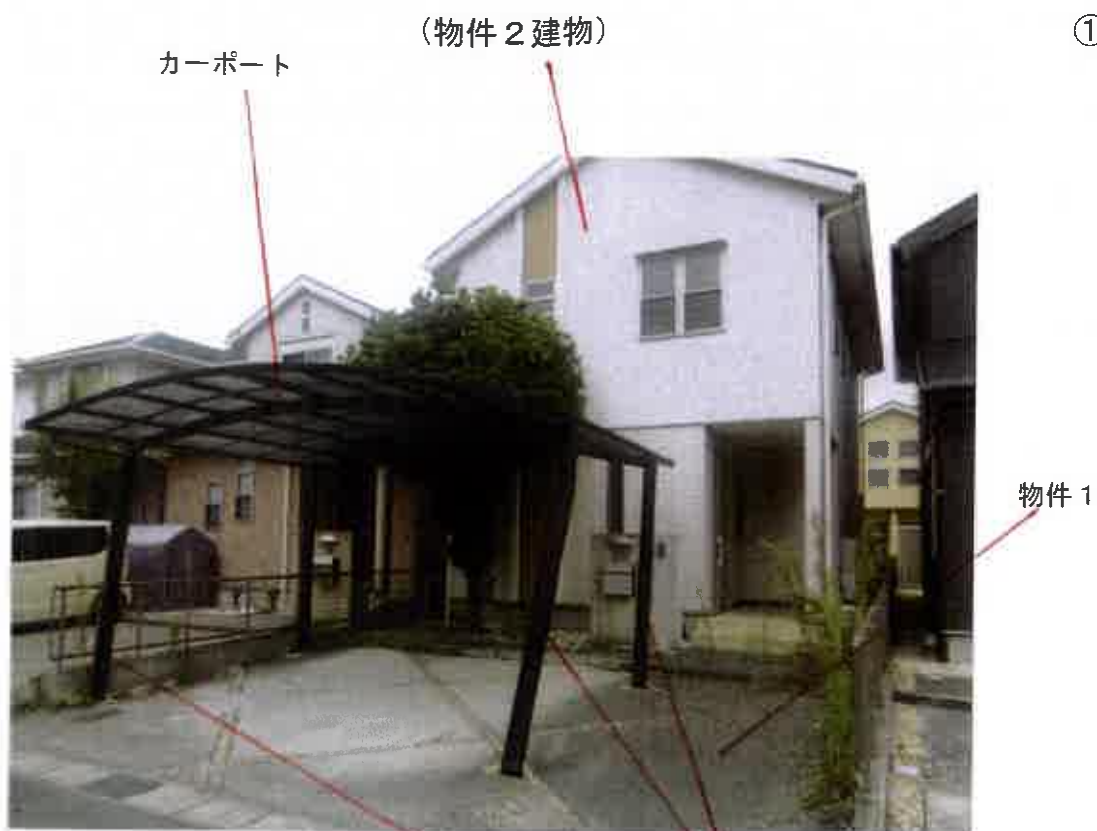
①

- 4 物件1土地北西側は駐車スペースとなっておりカーポートが存在しているが、カーポートの4本の支柱のうち道路側の2本と物件2建物の玄関側の支柱が損傷により傾っており不安定な状態になっていた(写真①参照)。  
特に、道路に面した北西側の支柱が激しく損傷しており、支柱の上部に亀裂が入って穴が開いているのが見受けられた。  
外観上からも相当程度に支柱は損傷していると見受けられ、カーポートの撤去又は新たにカーポート設置する場合には、買受人は相応の費用を負担することになると思われる。

- 5 物件1土地上に植えられている樹木が成長して枝葉が伸長しており、手入れがなされていないものと見受けられ、枝葉の一部が物件1土地北東側隣地(地番28番10)に越境しているのが見受けられた(写真①参照)。  
また、物件2建物の玄関外側付近も雑草が繁茂している状況が見受けられた。
- 6 物件1土地南東側の敷地は庭として利用されていたと見受けられたが、雑草が繁茂した状態のため立ち入ることが困難な状況であった。  
なお、物件1土地南東側の敷地上に簡易物置が置かれている。

カーポートの支柱が損傷により傾いている状況  
屋外の状況

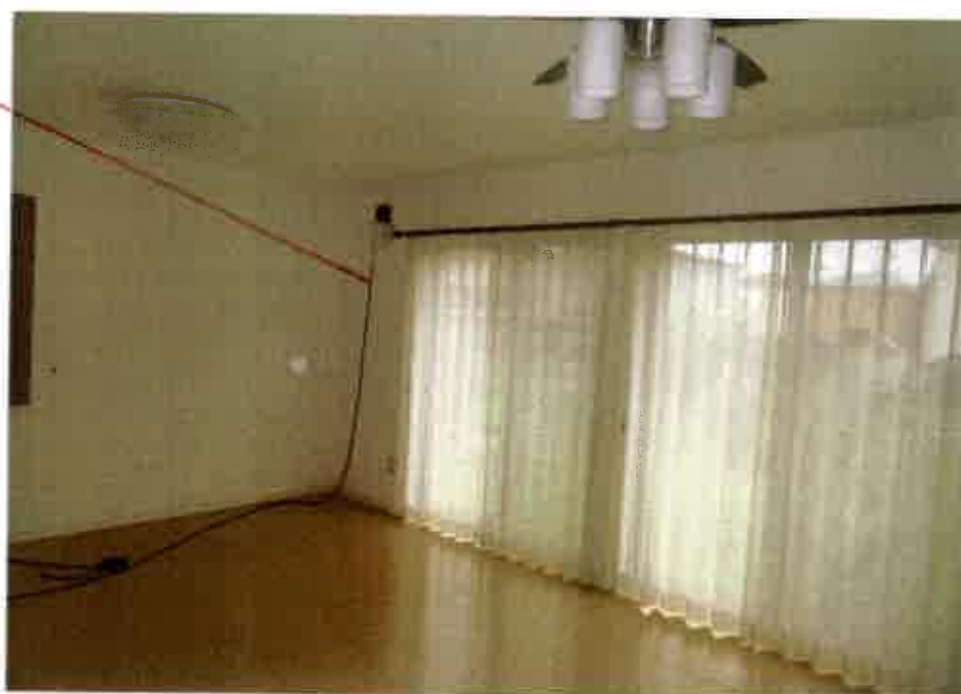
②

- 9 物件2建物の玄関、ホール等及び1階リビングダイニングキッチンには、一部、動産類が無造作に残置されていたが、生活に必要な家電製品及び家財道具等の動産類はほとんど搬出された状態であり、物件2建物2階の各部屋には動産類はほとんど存在しなかった。
- 10 物件2建物1階リビングダイニングキッチン及び2階洋室2のエアコンと室外機とを繋ぐ穴の部分に通信速度を速めるために設置したと思われるLANケーブルが埋め込まれており、LANケーブルの配線が引き込まれていた(写真②参照)。

LANケーブル

屋内の状況 (1階 リビングダイニングキッチン)

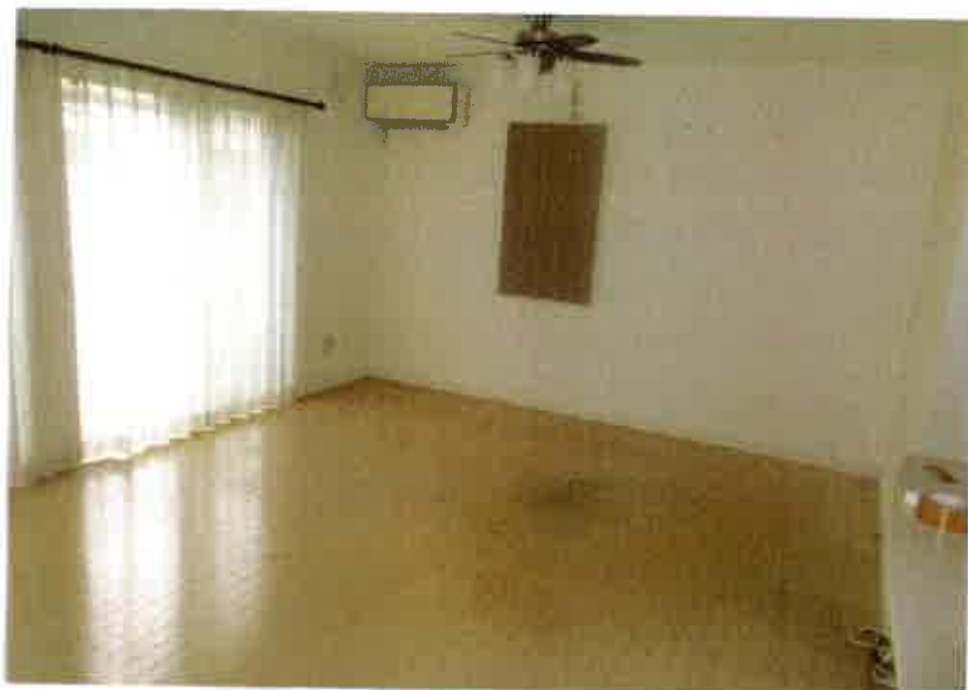
③

屋内の状況（1階 リビングダイニングキッチン）

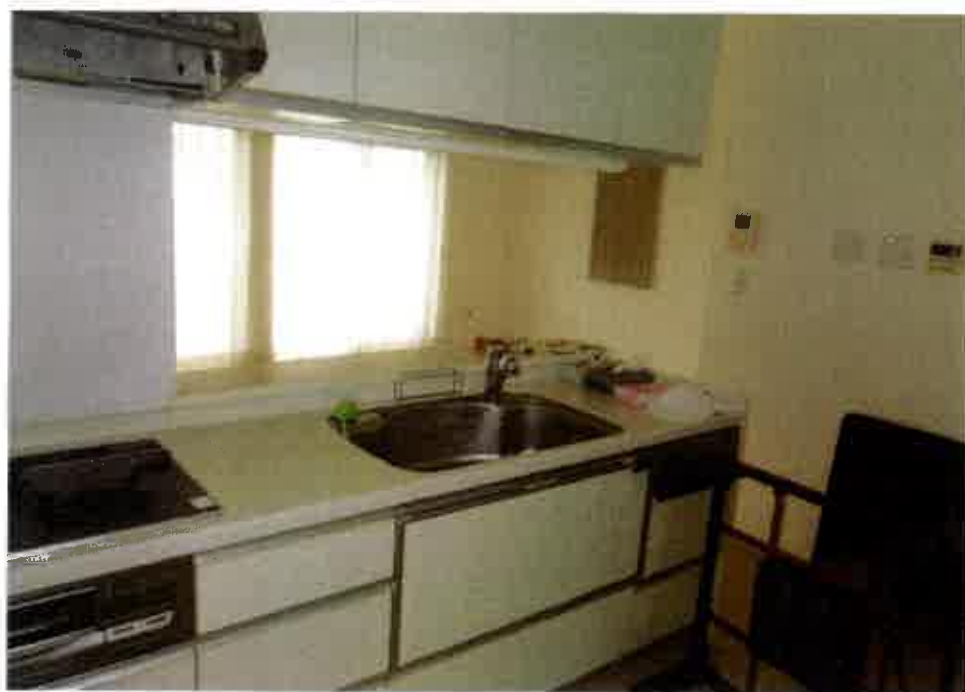
④

屋内の状況（1階 リビングダイニングキッチン（キッチン））
