## 期 間 入 札 の 公 告

- 2 所 在 豊橋市大岩町字北山 7 2 番地 4  
 家屋 番号 7 2 番 4  
 種 類 居宅  
 構 造 木造スレート葺 2 階建  
 床 面 積 1 階 6 9 . 1 8 平方メートル  
           2 階 5 4 . 5 5 平方メートル  
 (現況)  
 構 造 木・軽量鉄骨造スレート・合成樹脂板葺 2 階建  
 床 面 積 1 階 約 6 3 . 6 6 平方メートル  
           2 階 5 4 . 5 5 平方メートル

# 現 況 調 査 報 告 書

## 評 価 書

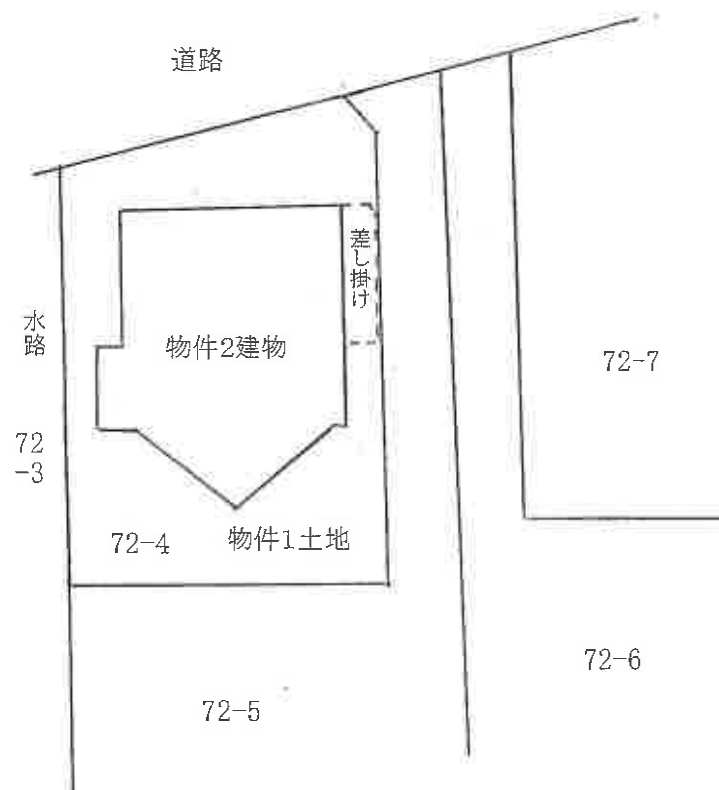
土地建物配置図(概略)

- 1 物件1土地及び物件2建物の状況は、土地建物配置図(概略)、建物間取図(概略)及び添付した写真のとおりである。
- 2 物件1土地は北側道路と面し、ほぼ等高に接しており、西側の暗渠の水路とは、ほぼ等高に接している。
- 3 物件1土地は台形の地形であるが、不整形というほどの地形ではなく、ほぼ整形地の状態であると認められた(土地建物配置図(概略)参照)。

- 4 物件1土地東側隣地(地番72番6)との境界には物件1土地東側の隅切り部分の2カ所に境界杭が埋設されており、物件1土地と隣地(地番72番6)との境界上はコンクリートの塀で区画されていることから、境界は確認できると思われる。
- 5 物件1土地南側隣地(地番72番5)との境界は、境界標等は見当たらなかったが、フェンスで区画されており、境界は確認できると思われる。

- 6 物件1土地は法務局備付けの地積測量図が存在しており、現地にて概測したところ、地積測量図と概ね一致するものと見受けられ、各々の境界は確認できると思われる。  
なお、物件1土地の周辺は区画された住宅地となっている。
- 7 物件1土地北側道路は東側から西側に緩やかに傾斜して下っており、物件2建物は物件1土地の東側で約90cm、西側で約45cmの段差の上に存在している。

- 8 物件1土地の北側に駐車スペースが存在している。  
物件1土地の南側は庭となっており、相応の大きさの庭石が雑草に覆われて置かれており、繁茂した雑草が西側水路、東側隣地(地番72番6)及び南側隣地(72番5)の各敷地に越境しているのが見受けられた。
- 9 また、物件1土地東側の差し掛けの下には、放置されたような動産類が残置されていた。

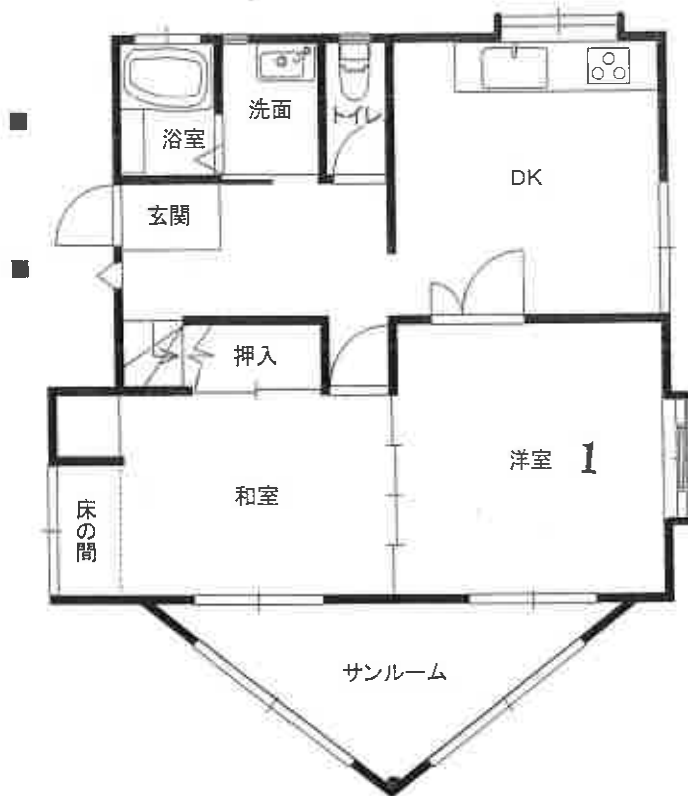
建物間取図(概略)

- 10 物件2建物の1階及び2階の各部屋には、相応の家財道具及び動産類が無造作に放置されたような状態で山積して残置されており、2階屋根裏収納内にも相応の動産類が残置されていた。
- 11 物件2建物1階和室にはキャットタワーが置かれ、2階洋室3には猫用トイレが置かれているのが見受けられたことから、何時頃まで飼育されていたのかは不明であるが、室内でペットが飼育されていたものと見受けられた。

- 14 物件2建物東側の差し掛け部分の場所の面積約5.52㎡については、建物間取図によれば建物の面積に算入されているが、現地で調査したところ、差し掛け部分の場所には建物部分は存在していないと見受けられ減築されていると思料される。  
なお、減築登記は未了である。
- 15 占有関係は2枚目記載のとおりである。

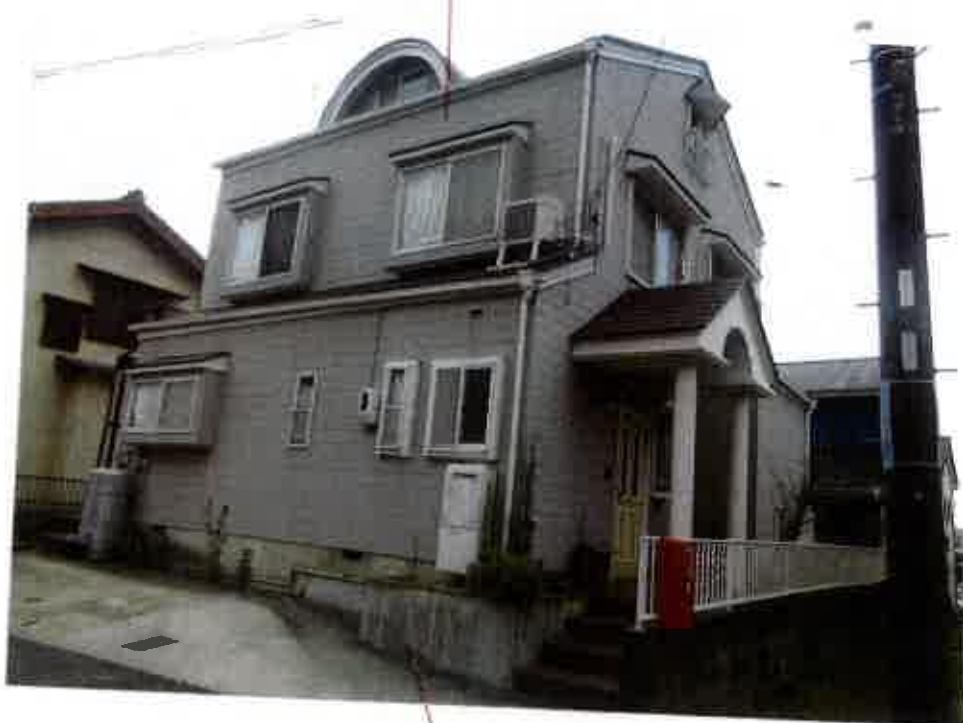
①

(物件 2 建物)

物件 1

屋外の状況

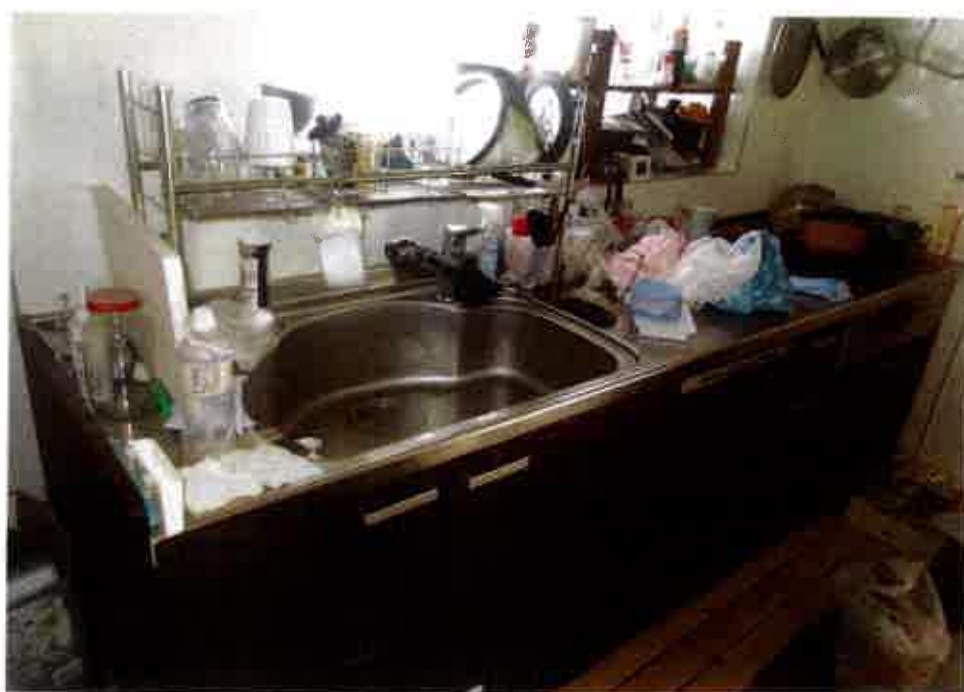
②

屋内の状況 (ダイニングキッチン (キッチン))

- 12 物件2建物は、雨漏り等の不具合は見受けられなかったが、1階洋室1の天井には汚損が見受けられ、当該汚損箇所は2階洗濯機置場の下になることから、関係人の陳述等記載のとおり、洗濯機からの水漏れが原因であると思われる。  
物件2建物の1階ダイニングキッチンの床面にたわみが見受けられ、和室の襖及び畳も破れや汚損が見受けられる等、廊下及び各部屋の壁面及び床面も含めて、室内は経年以上に劣化している部分が散見された。  
物件2建物を使用収益する場合には、相応の改修費用を負担することになると思われ、また、物件2建物内の動産類の処分が必要になる場合には、買受人は相応の処分費用を負担することになると思われる。

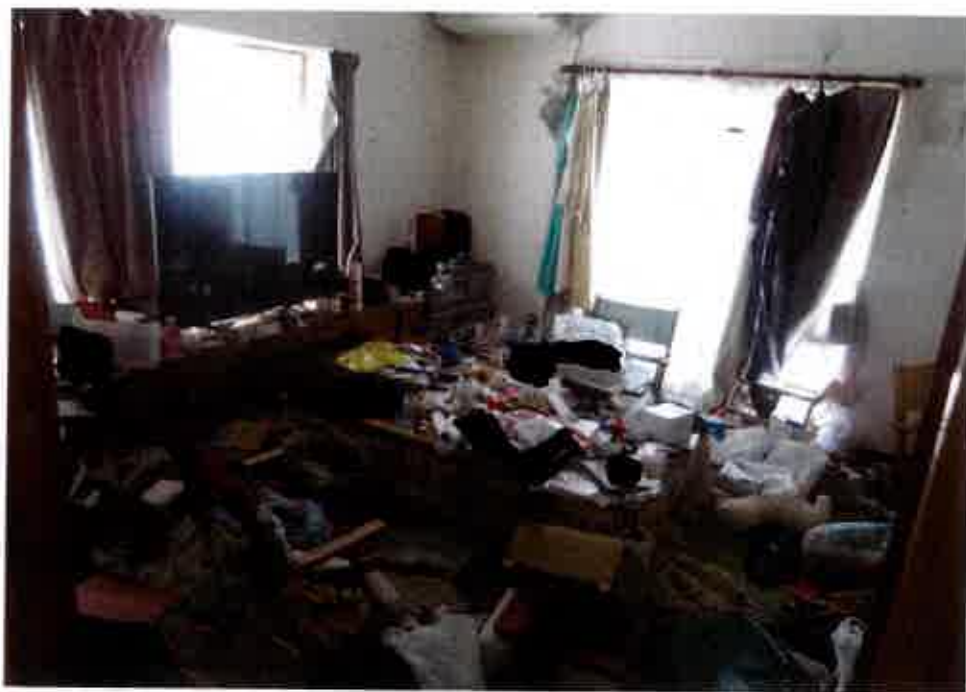
③

屋内の状況（1階 洋室1）

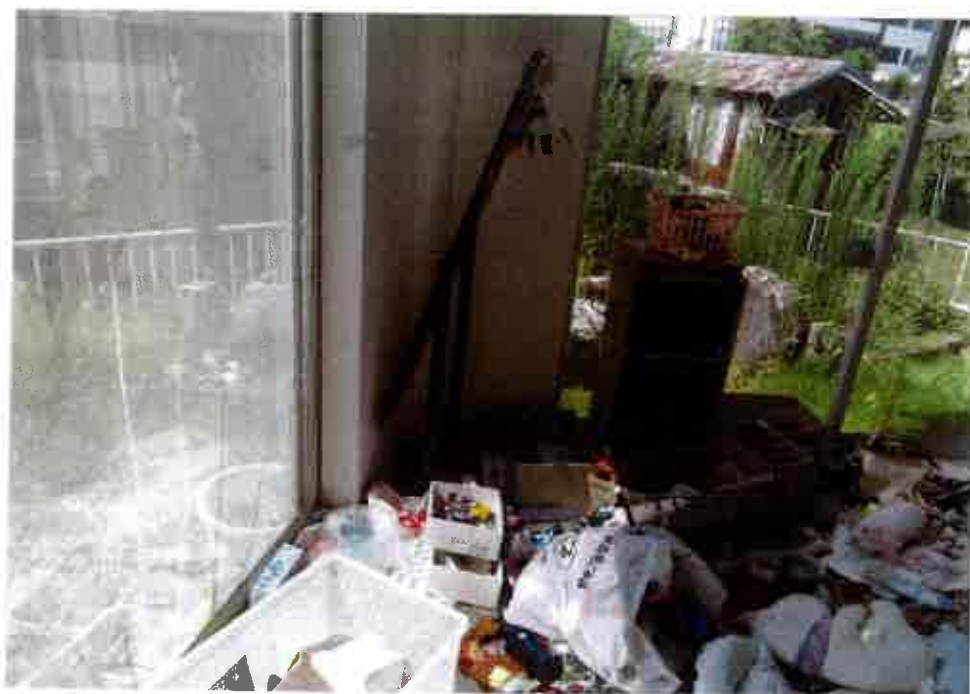
④

屋内の状況（1階 サンルーム）

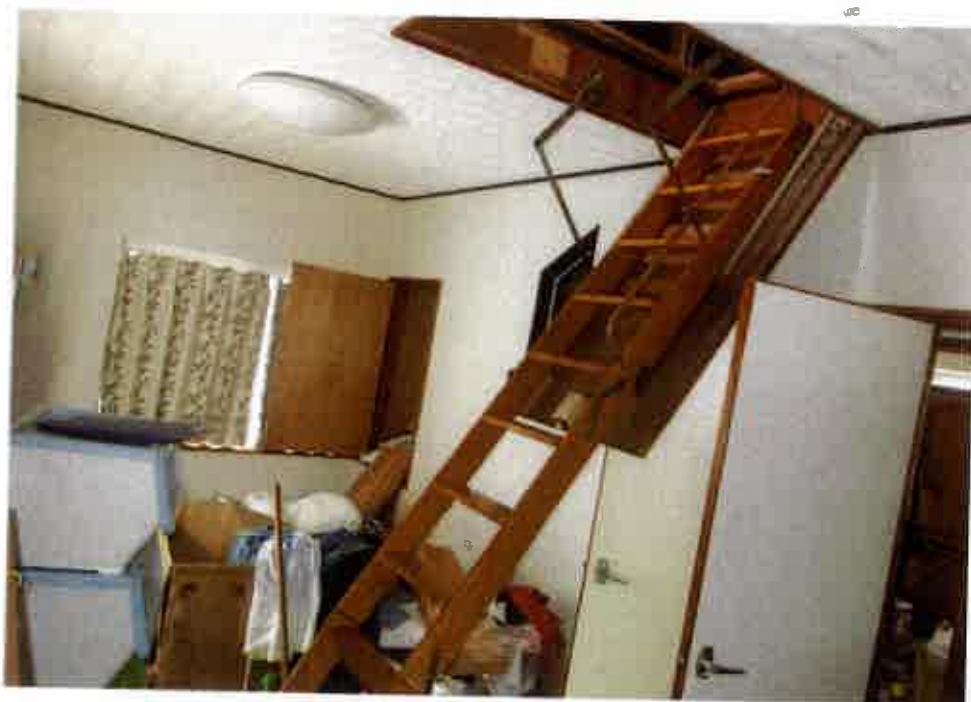
⑤

屋内の状況（2階 洋室2（屋根裏収納昇降用梯子））

| 区分 | 主である建物 |
|---|---|
| 特記事項 | <ul style="list-style-type: none"> <li>・DKの床板が撓む。</li> <li>・1階洋室の天井に、2階の洗濯機置場から水漏れした痕跡がある。</li> <li>・建具の汚損が著しい。</li> <li>・小屋裏物置があるが、2階南側洋室から上がる梯子に不具合が認められ、足を踏み外す危険がある。</li> <li>・建築年から推測すると、アスベスト含有建材等の使用に留意が必要である。</li> </ul> |

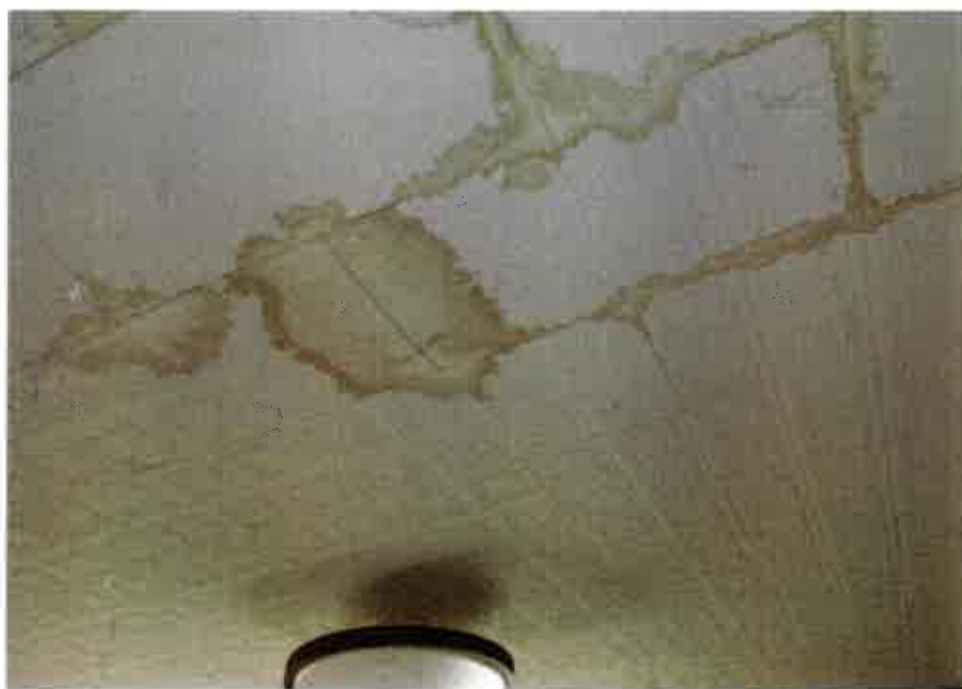
⑥

屋内の状況（1階 洋室天井（2階洗濯機からの水漏れによる汚損跡））

| 関係人の陳述等 | |
|---|---|
| ■ 債務者兼所有者 | <p>1 私が物件2建物に家族と住んでいましたが、体調を崩したことが原因で、約4年位前に物件2建物から転居しました。</p> <p>2 その後、物件2建物に誰が住んでいるかは分かりませんし、今は、どうなっているのか分かりませんが、空き家だと思います。</p> <p>3 私が、住んでいた時は雨漏り等の不具合はありませんでした。</p> <p>4 室内で、ペットは飼育していました。</p> <p>5 物件2建物洋室1の天井が汚れているのは、2階に置いてある洗濯機からの水漏れが原因で汚れてしまいました。<br/>天井は張り替えていませんが、床面等は修繕しました。</p> <p>6 リフォーム工事等はしていません。</p> <p>7 煙草は吸いませんでした。</p> <p>8 体調が思わしくないので、現況調査には立ち会えませんので、物件2建物の鍵をお貸ししますので、立ち入っていただいて構いません。</p> |
