期間入札の公告

津地方裁判所伊勢支部

現況調査報告書

評 価 書

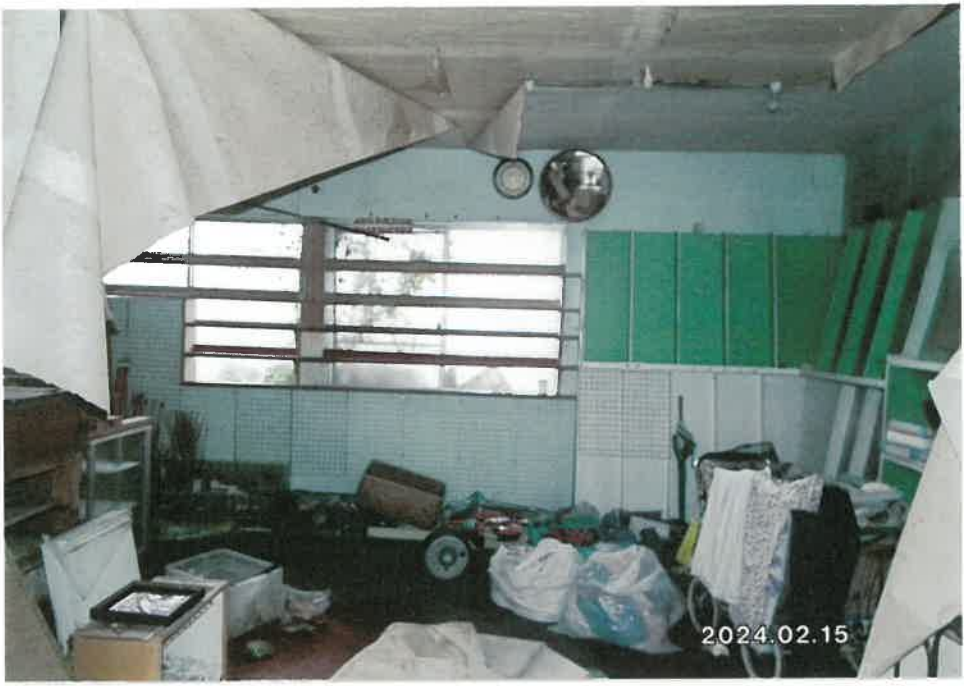
⑤
物件
内部

物件目録にない附属建物	<input type="checkbox"/> ない <input checked="" type="checkbox"/> ある <table border="0" style="display: inline-table; vertical-align: middle;"> <tr> <td style="font-size: 2em; vertical-align: middle;">{</td> <td>種類：居宅</td> </tr> <tr> <td style="font-size: 2em; vertical-align: middle;">{</td> <td>構造：木造スレート葺平家建</td> </tr> <tr> <td style="font-size: 2em; vertical-align: middle;">{</td> <td>床面積：約24㎡</td> </tr> </table>			{	種類：居宅	{	構造：木造スレート葺平家建	{	床面積：約24㎡						
{	種類：居宅														
{	構造：木造スレート葺平家建														
{	床面積：約24㎡														
占有者及び占有状況	<input checked="" type="checkbox"/> B <input type="checkbox"/> その他の者 上記の者が空家の状態で管理して占有している。 <input type="checkbox"/> 「占有者及び占有権原」のとおり														
上記以外の敷地(目的外土地)	<input checked="" type="checkbox"/> ない <input type="checkbox"/> ある(詳細は「目的外土地の概況」のとおり)														
その他の事項	1階部分の傷みが著しい。														
執行官保管の仮処分	<input checked="" type="checkbox"/> ない <input type="checkbox"/> ある <table border="0" style="display: inline-table; vertical-align: middle;"> <tr> <td style="font-size: 2em; vertical-align: middle;">{</td> <td>地方裁判所</td> <td>支部</td> <td>平成</td> <td>年()第</td> <td>号</td> </tr> <tr> <td style="font-size: 2em; vertical-align: middle;">{</td> <td>保管開始日</td> <td>平成</td> <td>年</td> <td>月</td> <td>日</td> </tr> </table>			{	地方裁判所	支部	平成	年()第	号	{	保管開始日	平成	年	月	日

- 物件1・2は、一体となって物件3の敷地となっており、庭木等が繁茂している。
物件3は、1階部分の傷みが著しく、動産類が放置された状態で居住者はなく、所有者亡Aの相続人全員が相続放棄をしているため、相続財産清算人Bが選任されており、同人が空家の状態で管理で占有しているものと認められる。
