期 間 入 札 の 公 告

現況調査報告書

(物件1・2)

評 価 書

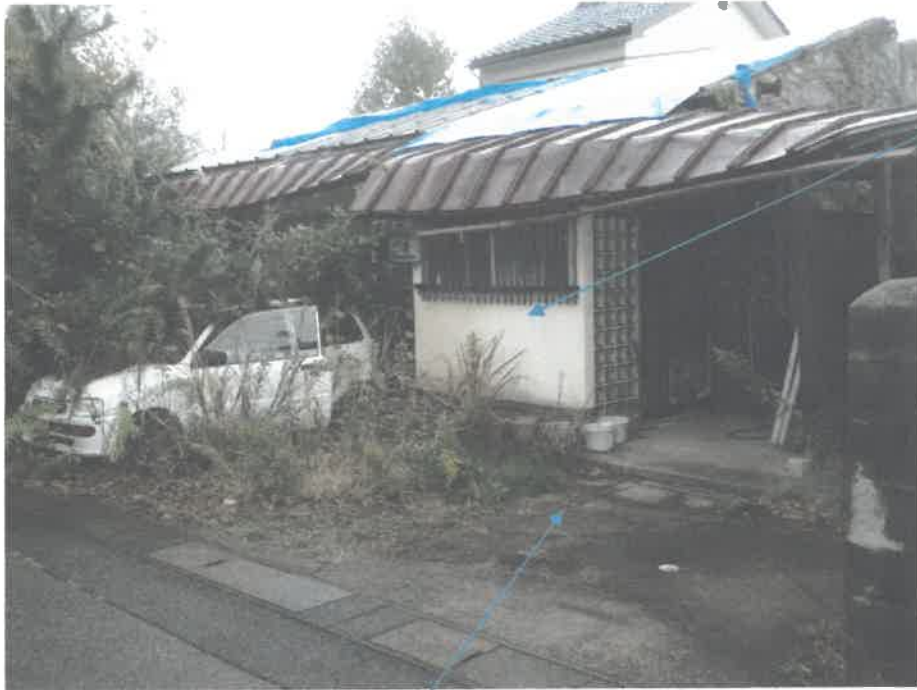
写真番号 1

本件競売物件の全景を撮影

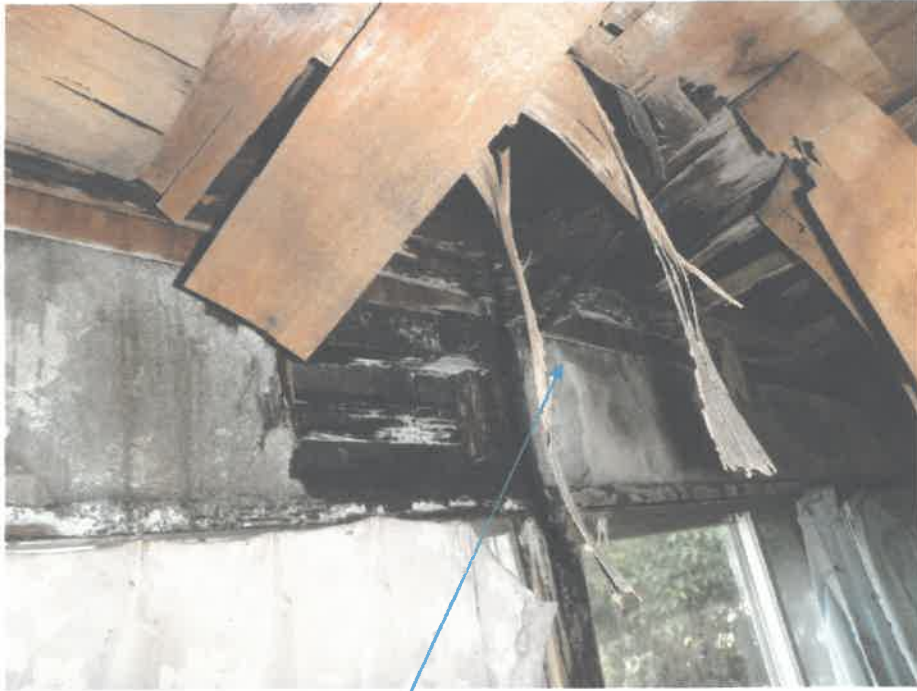
写真番号 5

関係人の陳述等	
陳述者 (当事者等との関係)	陳述内容等
■ A (本件物件所有者)	<p>1 私は本件物件の所有者です。物件2建物を居宅として、物件1土地を敷地として使用しています。</p> <p>2 物件2建物は平成16年の福井豪雨の時に1メートル以上浸水し、ヘリコプターで救助してもらいましたが、その時に屋根の一部が飛びました。屋根は直しましたが、その後に雪で現状のように曲がってしまいました。屋根の損傷部分にはブルーシートを掛けていますが、至る所に雨漏りがします。</p> <p>3 物件2建物内で小型犬を2匹飼っていましたが、時期や期間は正確に覚えていません。インコも飼っていましたが、福井豪雨の時に逃げました。 (令和5年11月25日聴取)</p>

- 1 本件物件の状況は、別紙土地建物位置関係図、建物間取図及び添付写真のとおりである。
- 2 物件1土地の西側に植えている木の枝が隣地に3メートル以上越境している。
- 3 写真番号5・8のとおり、縁側とキッチンの天井部分の損傷が激しく、建物全体として劣化が著しい。

物件2建物の内部を撮影

損傷

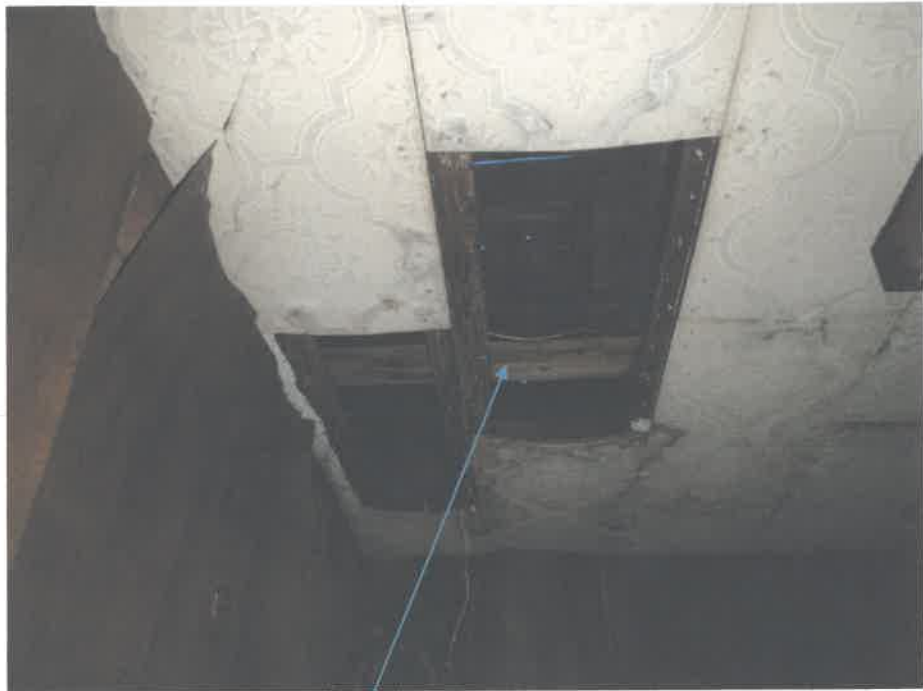
写真番号 8

物件2建物の内部を撮影

損傷

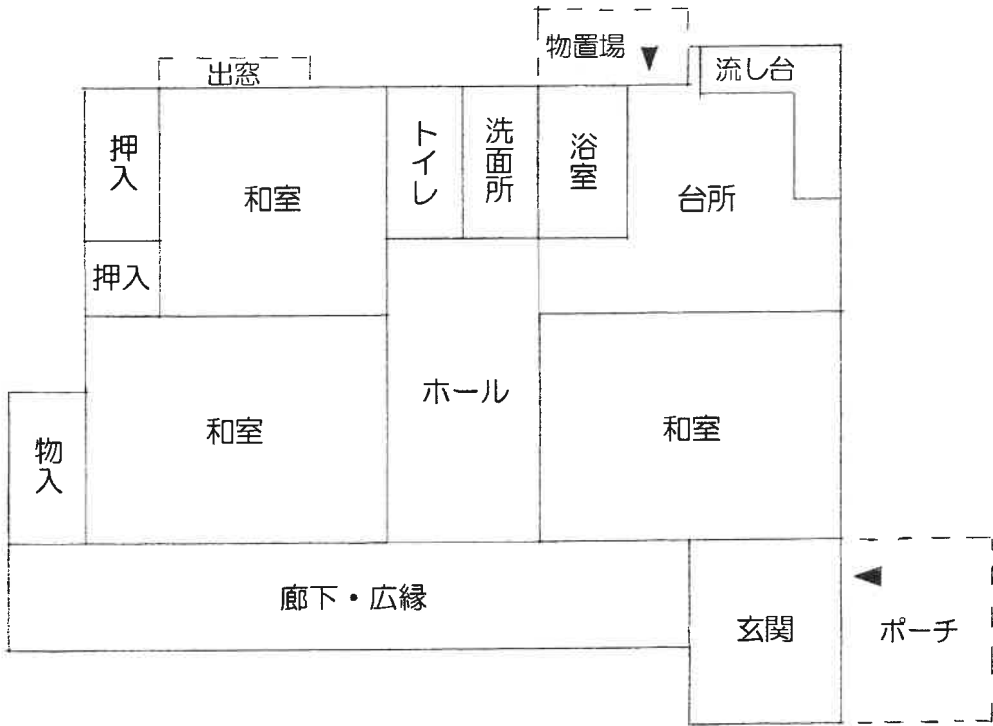
建物間取図

物 件 番 号		2
区 分		主である建物
建 築 時 期 及 び 経 済 的 残 存 耐 用 年 数		建築年月日（登記記録記載） 登記記録に記載なし(下記特記事項参照) 経済的全耐用年数 64年(下記特記事項参照) 経過年数 63年(下記特記事項参照) 経済的残存耐用年数 1年
仕 様	構 造	木造
	屋 根	アルミニウム板葺(一部亜鉛メッキ鋼板葺)
	外 壁	カラー鉄板
	内 装	繊維壁、プリント合板、ボード
	天 井	竿縁天井、化粧ボード
	床	畳、フローリング
	設 備 そ の 他	給水、電気、排水、衛生設備 特になし
床 面 積 (現 況)		約69.29㎡
現 況 用 途 等		階 層 平家建 現況用途 居宅 間 取 り 間取図のとおり
品 等		劣る
保 守 管 理 の 状 態		屋根の破損、複数箇所での雨漏りや天井、床の損傷も見られ、極端に劣る。
建 物 の 利 用 状 況 (占 有 状 況)		現況調査報告書記載のとおり。
特 記 事 項		<ul style="list-style-type: none"> ・登記記録に新築時期の記載がないため、評価にあたり建築年月日は福井市の固定資産(課税)証明書記載の建築年(昭和35年)を採用し、上記経済的全耐用年数及び経過年数は同建築年をもとに記載した。 ・所有者によると、平成16年の福井豪雨の際に床上浸水したが、特に床の張替え等を行っていないとのことである。
