## 期 間 入 札 の 公 告

4 所 在 坂井市丸岡町西瓜屋3字 6番地1  
家屋 番号 6番1の2  
種 類 居宅  
構 造 木造スレート葺2階建  
床 面 積 1階 120.67平方メートル  
2階 95.65平方メートル

# 現況調査報告書

# 評 価 書

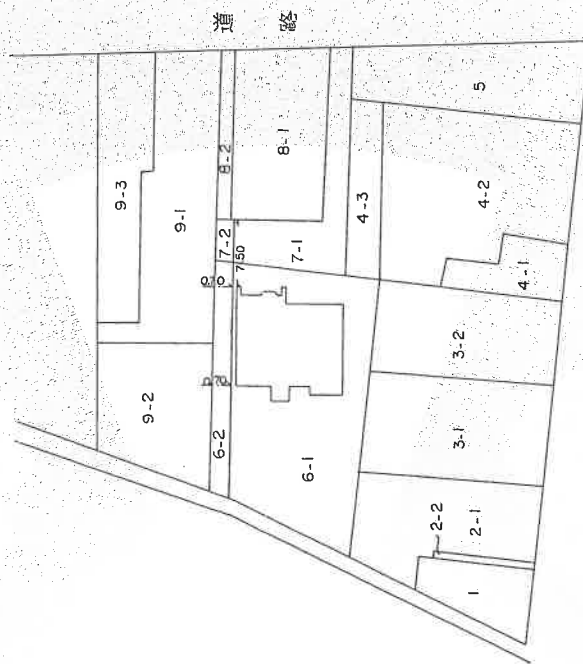
各階平面図

- 1 本建物の状況は、別紙土地建物位置関係図、建物間取図及び添付写真のとおりである。
- 2 主建物の床面積が公簿上の記載と異なるのは、主建物の北東側ベランダ横の柱部分 2 つが 1 階及び 2 階でそれぞれ登記されているためである。
- 3 主建物の屋根は、雪止めが腐食によりいくつか落下しており、損壊している箇所がいくつかある。
- 4 主建物の外壁は、外壁材が浮いている箇所がある。

| 区 分 | | 主である建物 |
|---|---|---|
| 特 記 事 項 | | <ul style="list-style-type: none"> <li>・アスベスト含有吹付材については目視可能な部分については使用されていない。また、成形板等の資材についてはアスベストの含有の有無は不明である。</li> <li>・物件4の建物の物件1、2の土地に対する敷地利用権原について、最先順位根抵当権設定当時(平成8年4月11日受付)、物件4の建物は存していない。しかしながら、物件4の建物の所有者は土地所有者は同一であり、土地と同順位での追加共同担保の設定がなされている。よって、物件4の建物のために物件1、2の土地に法定地上権は成立するものと思料する。</li> <li>・約17年前に主である建物の大屋根が風で飛ばされて、貼り直している。また屋根の雪止めが時々腐食して落下してくる場合がある。</li> <li>・法務局の各階平面図に記載されている北東側2か所の突起部分(1・2階とも)は床ではなく、柱であり、空間は存在しないことから、現況床面積からは除外した。</li> </ul> |

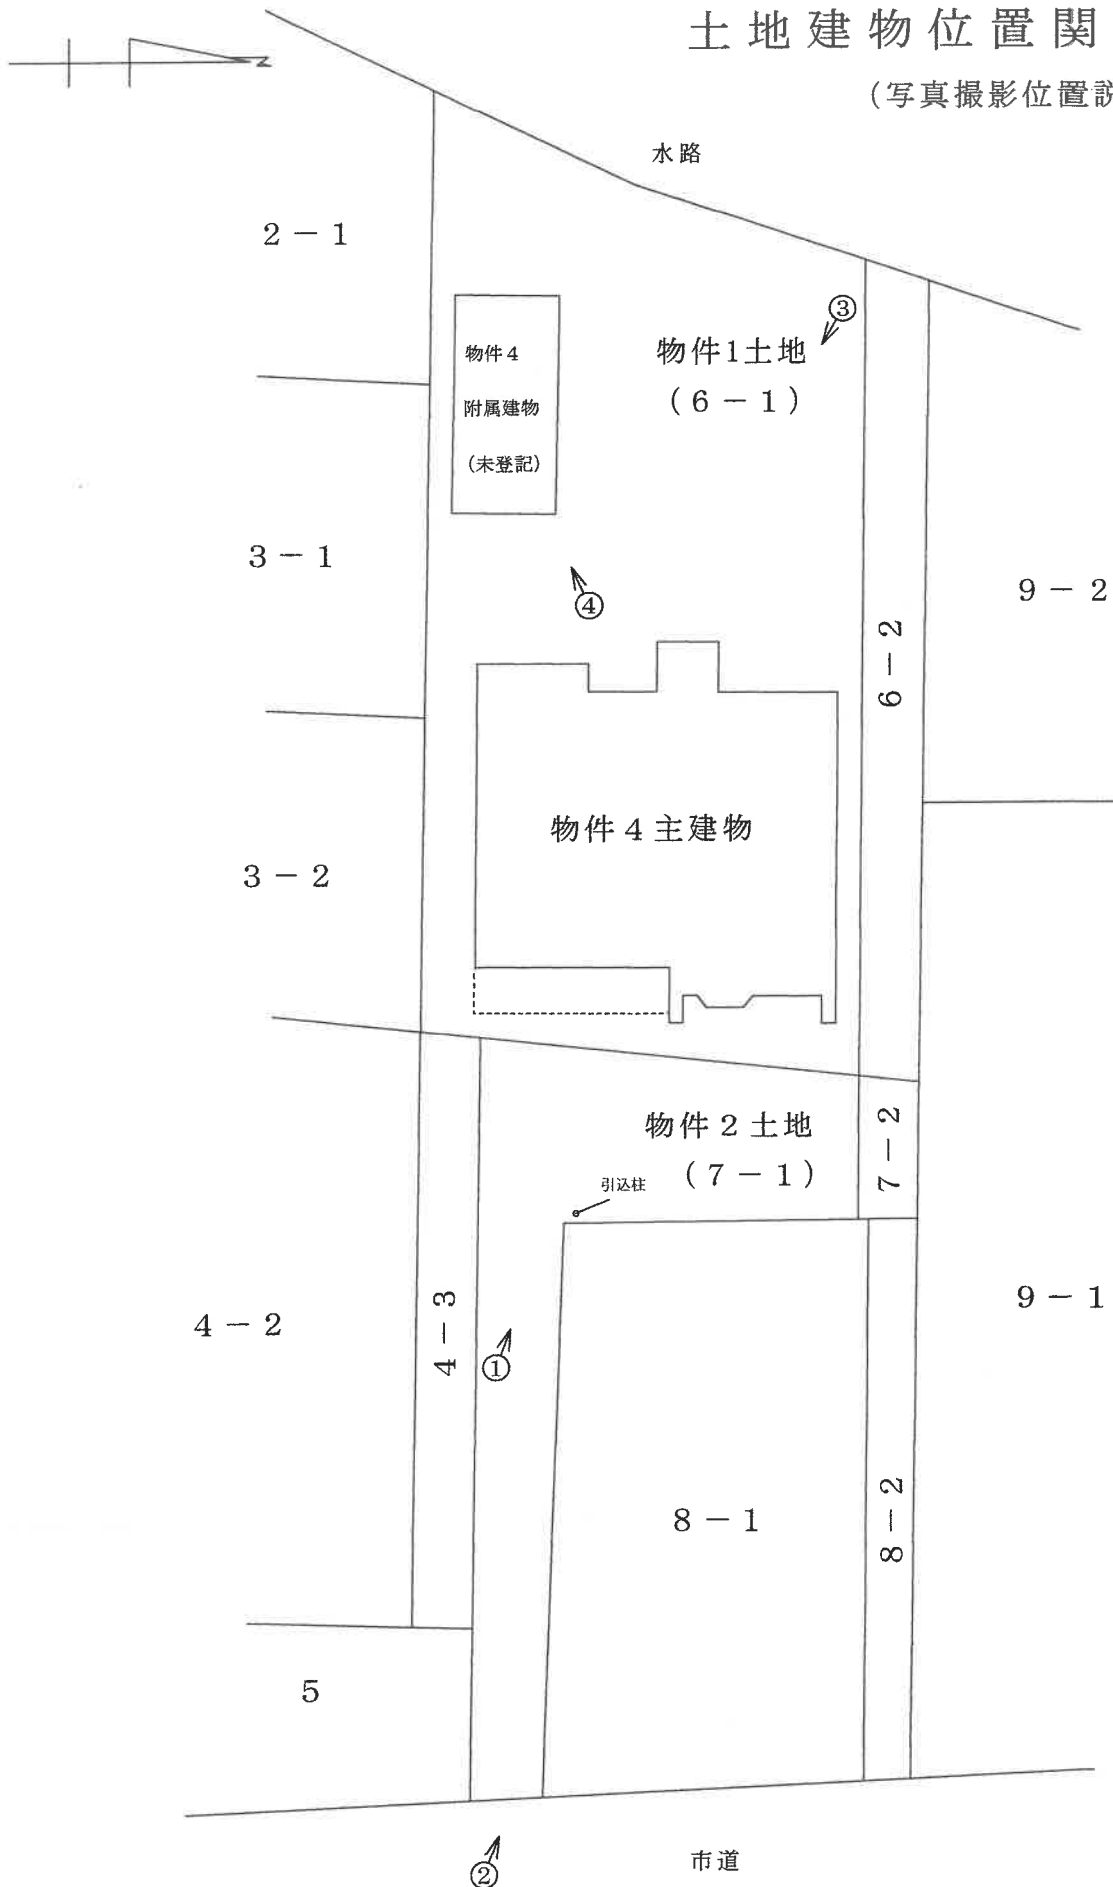
# 土地建物位置関係図

- 1 本土地の状況は、別紙土地建物位置関係図及び添付写真のとおりである。
- 2 本土地は、一体として、物件 4 主建物及び物件 4 附属建物の敷地に使用されており、物件 1 土地と物件 2 土地の境界は判然としない。
- 3 物件 1 土地及び物件 2 土地は、いずれも縄縮みがあると思われる。
- 4 本土地は、物件 2 土地の東側約 2.8 メートルが市道に接面している。

- 5 物件 2 土地とその北東側に隣接する 8 番 1 土地とそれらの東側に隣接する市道との境界点付近には、境界標と思われる金属プレートが存在する。
- 6 物件 2 土地と 8 番 1 土地との境界付近のうち、8 番 1 土地の南西角付近には、境界標と思われる金属プレートが同土地に設置されたコンクリートブロック塀の上面の角に存在する。

- 7 物件 1 土地の南西角付近には、境界標と思われる金属鋸の痕跡が存在する。
- 8 上記 3 ないし 5 以外に、本土地の周囲境界付近には、境界標等と思われるものは見当たらない。
- 9 物件 2 土地は、庭等の緑化部分を除いてコンクリート舗装等がされており、市道手前部分は通路兼駐車場となっている。

- 10 物件 2 土地の南側に隣接する 4 番 3 土地には、本土地との境界付近に、コンクリートブロック塀が設置されている。なお、物件 2 土地にも、その付近に別のコンクリートブロック塀が設置されている。
- 11 物件 2 土地の北東側に隣接する 8 番 1 土地の南西側（南側境界付近及び西側境界付近）には、コンクリートブロック塀が設置されている。なお、物件 2 土地にも、その付近に別のコンクリートブロック塀が設置されている。

- 12 物件 2 土地と 7 番 2 土地との境界付近には、物件 2 土地にコンクリートブロック塀が設置されている。
- 13 物件 1 土地の南側境界付近は、その西部には側溝が、その東部には物件 4 建物敷地のコンクリート舗装とその南側に土部分が存在し、その側溝及び土部分の南側には、コンクリートブロック塀が存在する。物件 1 土地の南側境界は、上記側溝の中心線と思われる。

- 14 物件 1 土地の西側には、水路が存在する。
- 15 物件 1 土地の北側境界付近には、側溝が存在する。物件 1 土地の北側境界は、その側溝の中心線と思われる。
- 16 物件 1 土地の南西角部には工作物（物入）が、西部にはガーデンライト 2 基が、それぞれ設置されている。
- 17 物件 2 土地の引込柱に架かる引込線の一部が 8 番 1 土地に越境していると思われる。

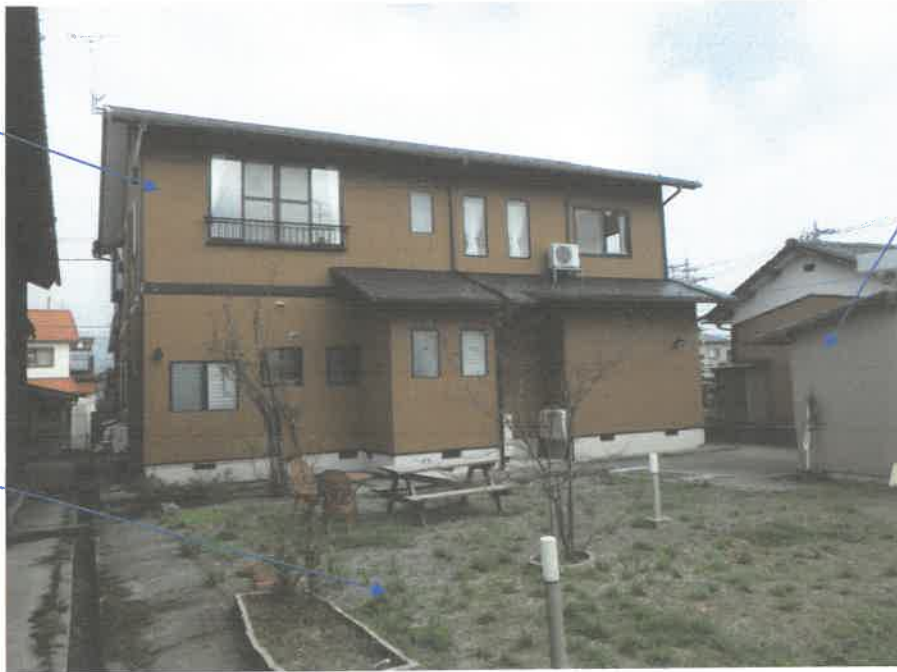
写真番号 3

本件競売物件の全景を撮影

物件4 主建物

物件1 土地

物件4 附属建物（未登記）

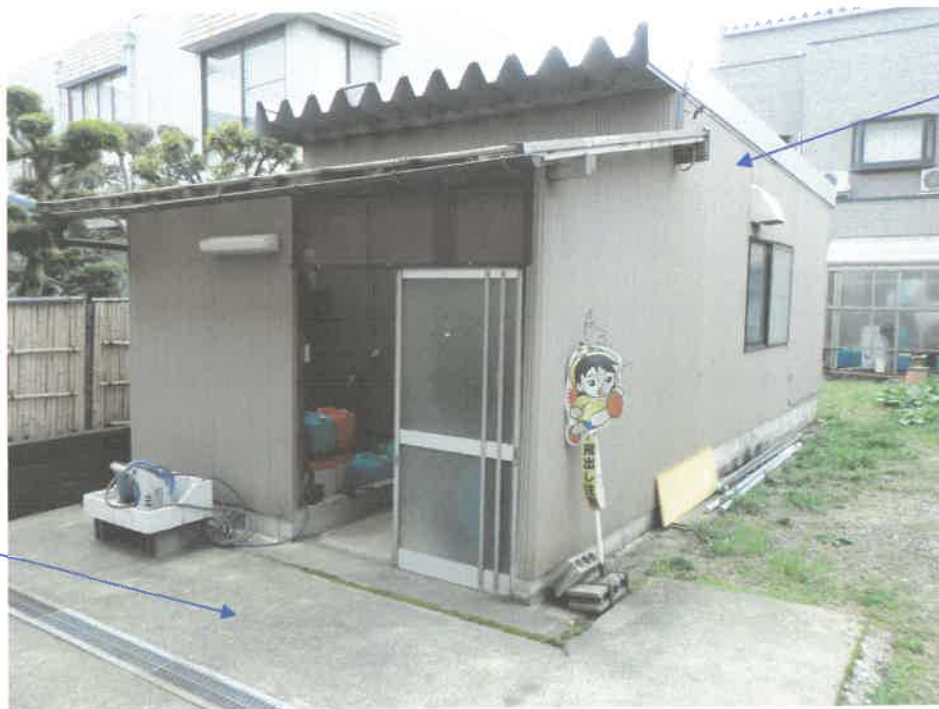
写真番号 4

本件競売物件の全景を撮影

物件1 土地

物件4 附属建物（未登記）

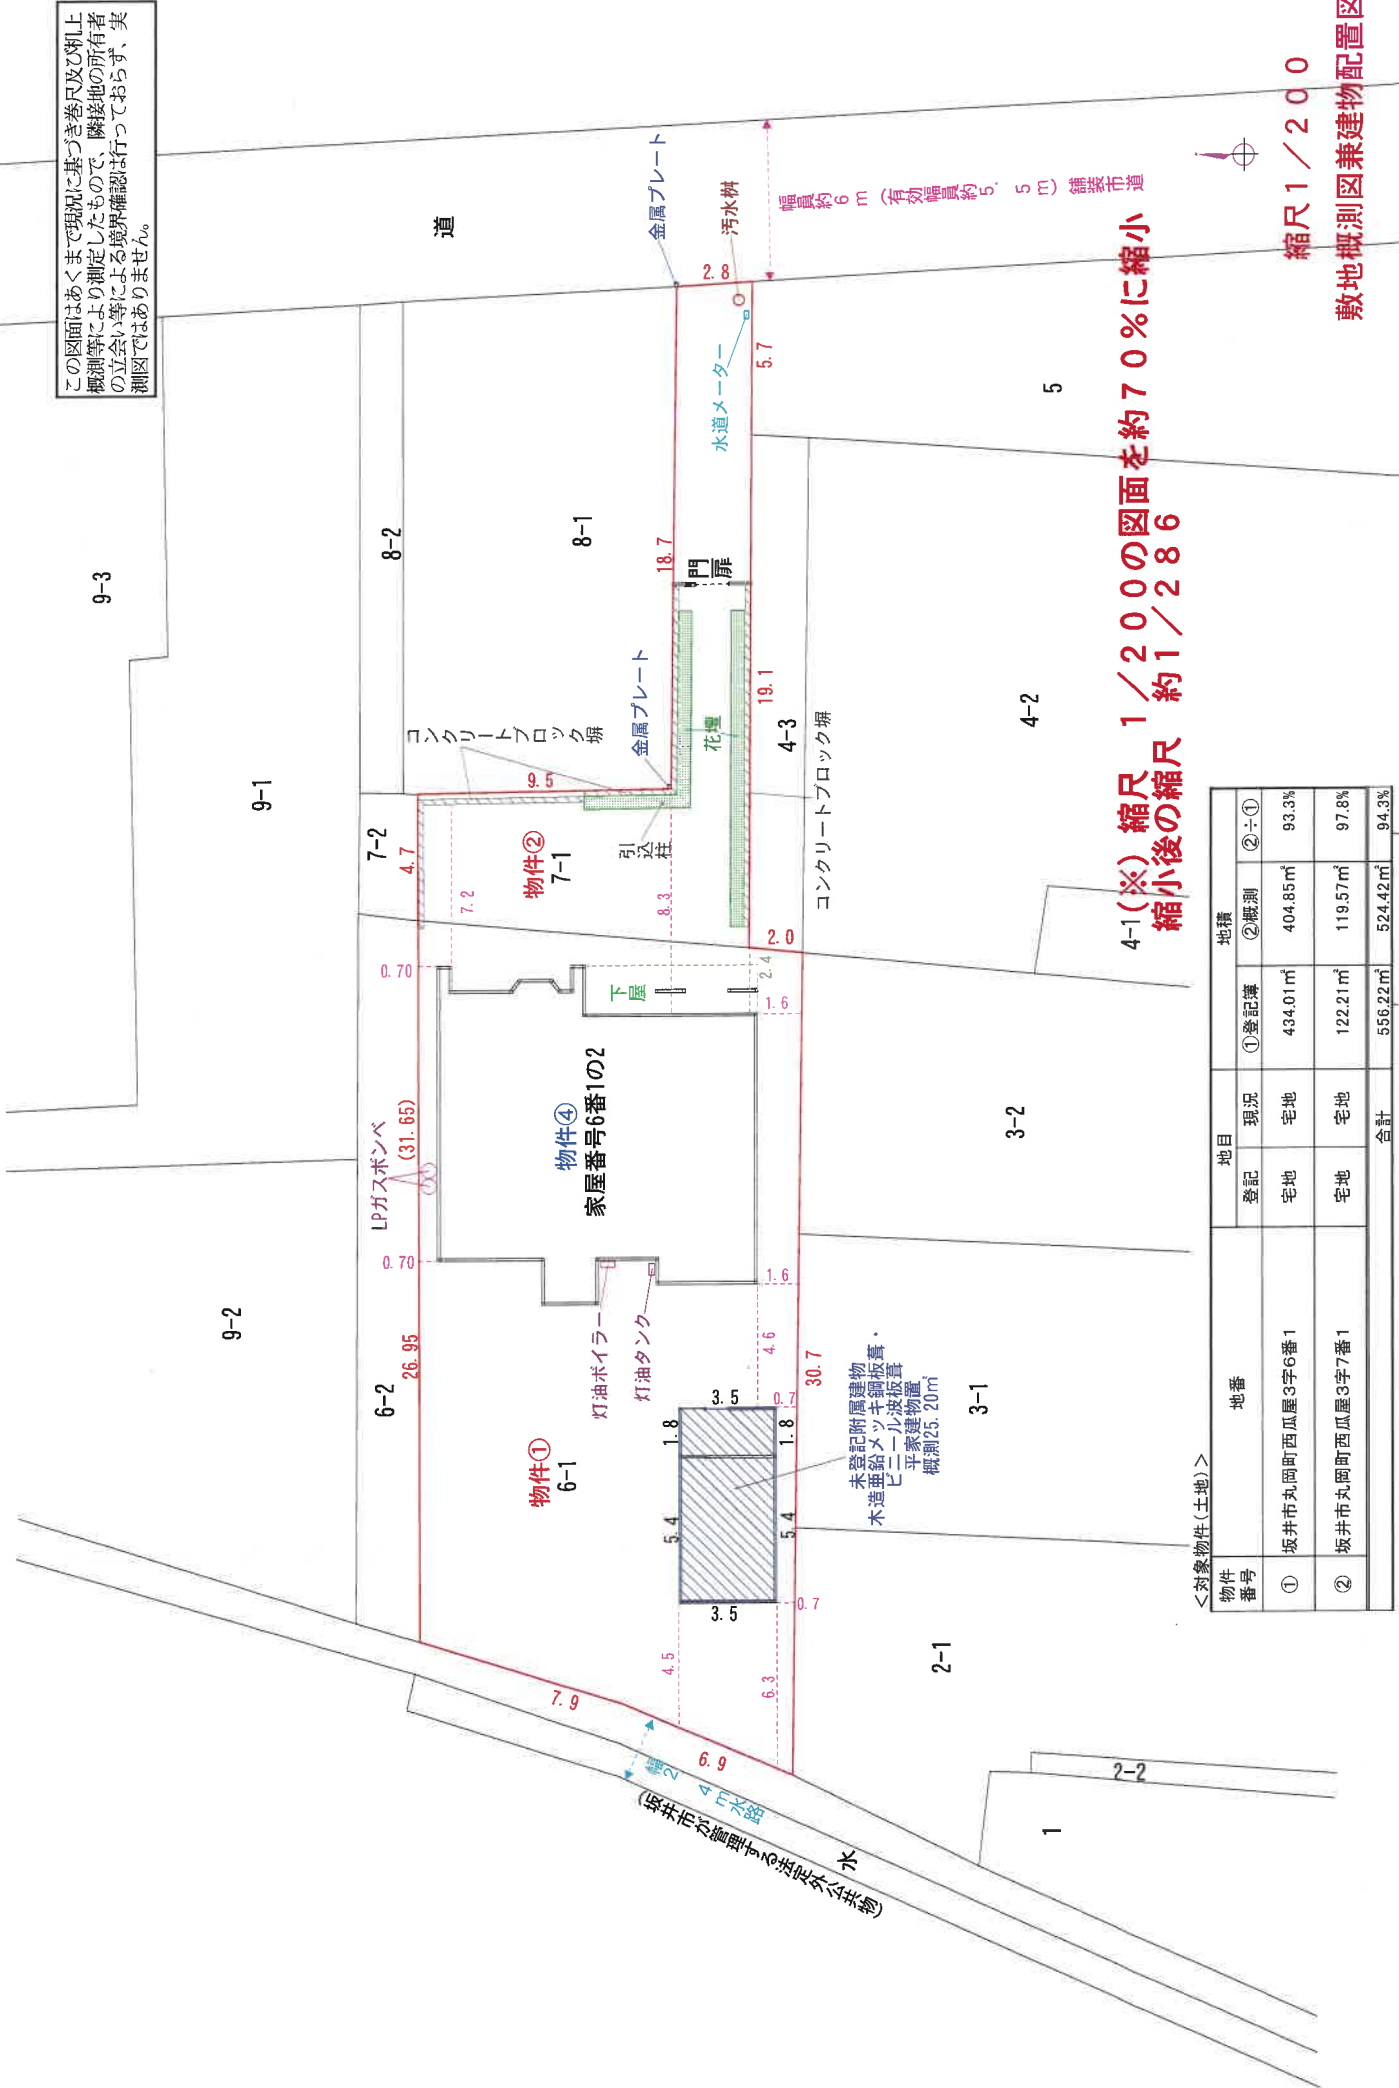
敷地概測図兼建物配置図

| 物件<br>番号 | 地番 | 地積 | | |
|---|---|---|---|---|
| ① | 坂井市丸岡町西瓜屋3字6番1 | 宅地 | 宅地 | 434.01㎡ 404.85㎡ 93.3% |
| ② | 坂井市丸岡町西瓜屋3字7番1 | 宅地 | 宅地 | 122.21㎡ 119.57㎡ 97.8% |
| 合計 | | | | 556.22㎡ 524.42㎡ 94.3% |

| 番 号 | 所 在 等 | 登 記 | 現 況 |
|---|---|---|---|
| 1～4 | <ul style="list-style-type: none"> <li>・物件1・2の土地はいずれも縄縮みが認められ、2筆合計で現況数量は登記数量よりも約6%少ない。</li> <li>・物件3の建物は物件4の建物の建築の際に解体撤去されており、現存しない。したがって、目的物件は1・2・4の3物件である。</li> </ul> | | |

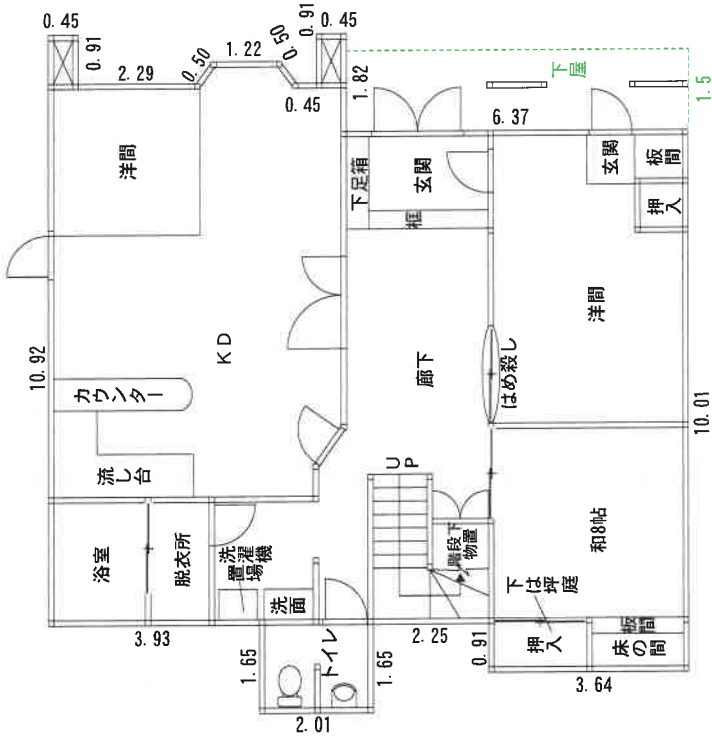
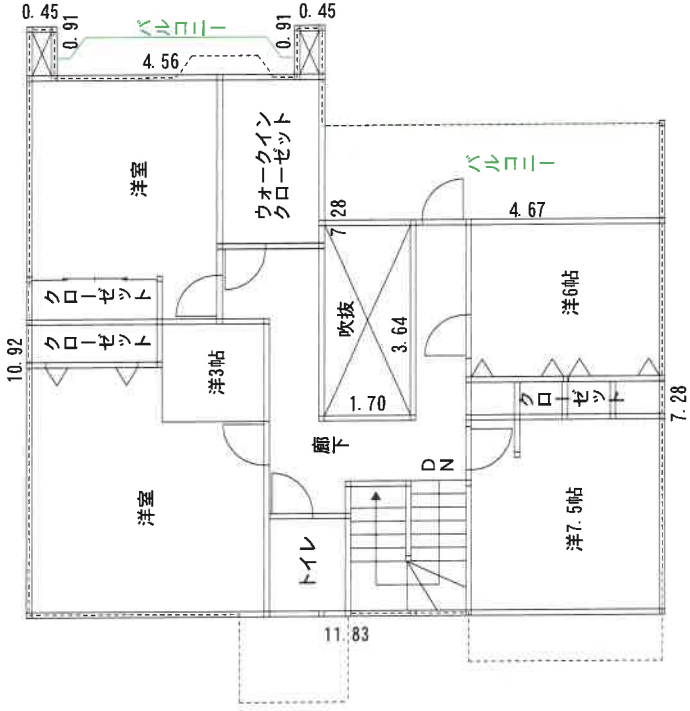
縮尺 1/100  
間取図

| 物件<br>番号 | 家屋番号 | 主・附 | 種類 | | 構造 | 床面積 | | 建築時期 |
|---|---|---|---|---|---|---|---|---|
| ④ | 6番1の2 | 主である建物 | 居宅 | 居宅 | 木造スレート葺2階建 | 1 | 120.67㎡ | 119.85㎡ |
| | | | | | | 2 | 95.65㎡ | 94.83㎡ |
| | | | | | | 計 | 216.32㎡ | 214.68㎡ |
