## 期 間 入 札 の 公 告

- 1 所 在 金沢市泉二丁目  
地 番 27番  
地 目 宅地  
地 積 238.11平方メートル
- 2 所 在 金沢市泉二丁目27番地  
家屋 番号 27番  
種 類 居宅  
構 造 木造瓦葺2階建  
床 面 積 1階 72.72平方メートル  
2階 47.93平方メートル  
(現況)  
床 面 積 1階 約91.66平方メートル  
2階 47.93平方メートル  
(附属建物)  
符 号 1  
種 類 物置  
構 造 木造亜鉛メッキ鋼板葺平家建  
床 面 積 7.27平方メートル  
(現況)  
附属建物は不存在

# 現況調査報告書

評 価 書

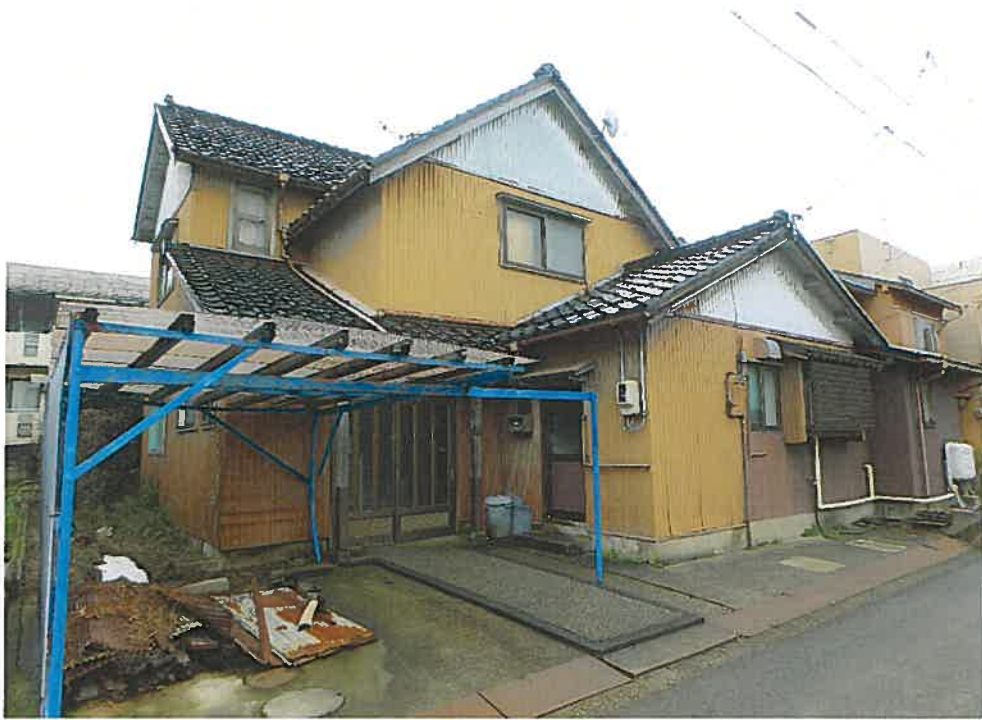
写真①

本件建物

隣家

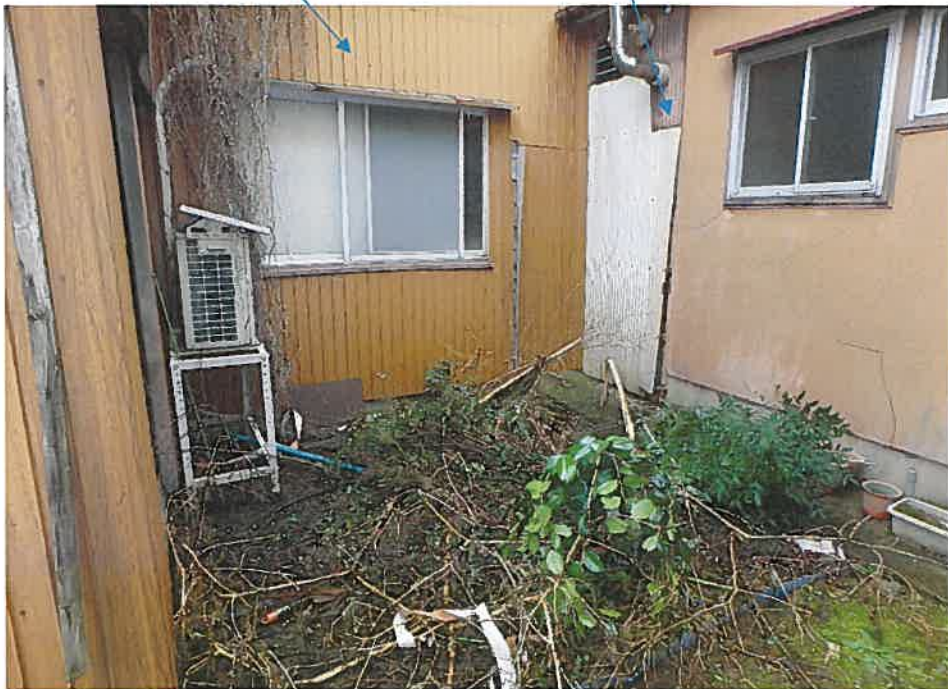
写真②

隣家

本件建物

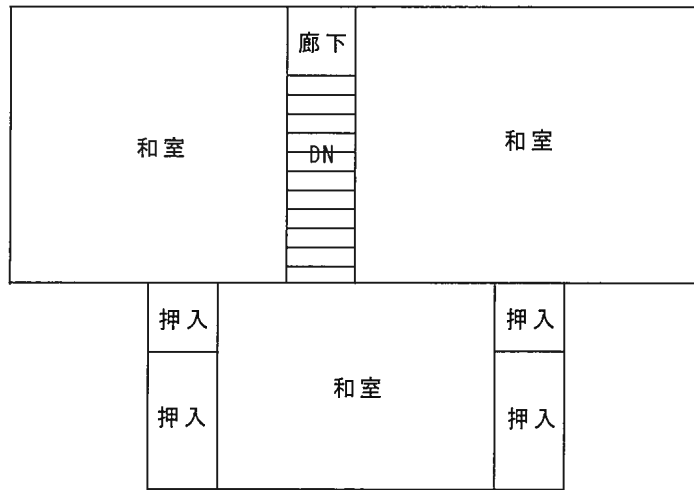
# 建物間取図

2階

1階

増築部分

※ 当該図面は現地概測、法務局備付の地図等から推定して作成したものであり、必ずしも正確な図面ではない。
