## 期 間 入 札 の 公 告

- 1 所 在 能美市吉光町ホ  
地 番 18番9  
地 目 宅地  
地 積 165.44平方メートル  
共有者 A 持分4分の3  
共有者 B 持分4分の1
- 2 所 在 能美市吉光町ホ18番地9  
家屋 番号 18番9  
種 類 居宅  
構 造 木造合金メッキ鋼板ぶき2階建  
床 面 積 1階 54.57平方メートル  
2階 48.42平方メートル  
共有者 A 持分4分の3  
共有者 B 持分4分の1

# 現況調査報告書

# 評 価 書

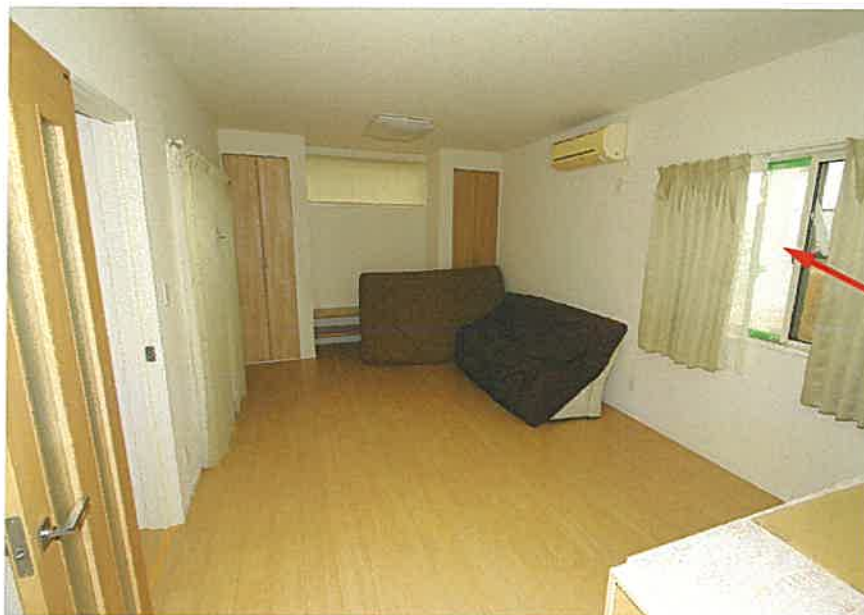
写真③

ガラス窓が  
割れている

建築時期及び経済的残存耐用年数	建築年月日 (登記記録) 平成 24 年 2 月 25 日新築 経過年数 約12 年 経済的残存耐用年数 約8 年
仕 様	構 造 : 木造 屋 根 : 合金メッキ鋼板葺 外 壁 : サイジングボード 内 壁 : ビニールクロス等 天 井 : ビニールクロス、バスリブ等 床 : フローリング、クッションフロア、土間コンクリート等 設 備 : 電気・給排水・衛生 その他 : -
床面積 (現況)	「第3 目的物件」記載のとおり。
現況用途等	現況用途 : 居宅 間 取 り : 「建物間取図」のとおり
品 等	普通
保守管理の状態	普通
建物の利用状況	「現況調査報告書」記載のとおり。
特 記 事 項	1 階のリビングルームの窓ガラスが割れている。

- 1. 本件各物件の状況は、公図、地積測量図、建物図面・各階平面図、土地建物位置関係図、間取図及び添付した写真のとおりである。
- 2. 共有者Aに対して、本件土地及び本件建物の占有等に関して照会したが、回答書提出期限はもとより、相当期間を経過しても、何らの回答もなかった。
- 3. 現時点では本件建物に住居性はなく、全くの空き家であるが、本件土地上及び本件建物内に若干の目的外動産等が残っている。エアコン数台も設置された状態である。
- 4. 共有者Aは、相共有者Bよりも約1年後に引っ越しているようであり、残っていたライフラインの契約名義もAであったので、共有者Bからの回答を考慮した上で、共有者Aが目的外動産等を残置していると認め、2枚目のとおり同人の単独占有と認定した。
- 5. グーグルマップによれば、昨年(2023年)7月の時点で「売物件」の看板が置いてあるので、不動産業者による任意売却が試みられていたようである。本件建物内には仕様書(設備の取扱説明書)と思われる書類等が揃えて置かれている。
- 6. 本件建物1階LDKの腰高二重ガラス窓1枚が鍵の付近で割られている。空き家を狙った侵入被害に遭っていると思われる。1度目は不動産業者等が応急措置をしたようであるが、その部分がさらに破られている。当職が、取り敢えず段ボール板を貼っておいたが、風当たりが強い箇所でもあり、さらなる侵入被害を回避するため、買受人は、速やかに同ガラス窓に対する措置を講ずる必要があるものと思料する。
