## 期 間 入 札 の 公 告

## 現況調査報告書

1. 建物の名称は「プリンスホームズ長土堀 ANNEX」である。
2. 2階以上に居室があり、各階3室＋6階1室で合計13室ある。
3. 2～5階の各室がユニットバス(浴室トイレ共用)で、610号室のみ別になっている。
4. 工作物等は別紙「土地建物位置関係図・間取図」及び同「間取図」のとおりである。
5. 備え付けられたエアコンが古くなっているものがある。
6. 居室のバルコニーに設置されているエアコン室外機と給湯器が錆び付いているものがある。
7. キッチンが古いIHヒーター又は電熱コンロ1口(居室により種類が異なる)になっている。
8. 各居室の洗濯機置場は外(バルコニー)にある。610号室のみ屋内である。
9. 経年(平成7年5月2日新築)相応に老朽化し、全体的にあちらこちら傷んでいる。
10. 屋上の防水機能が劣化していると思われる。
11. 1階の内壁が剥離している箇所がある。
12. 1階の自転車置場は、本件建物入居者に加えて北隣の本館入居者も利用している。
13. 1階の自転車置場(北東側も含む)には、多くの放置自転車があるものと思われる。
14. 退去した入居者によれば、過去にエレベーターで閉じ込め騒ぎが起きていたようである。
15. 空き室の主な状況は別添写真③～⑩に加えて、次のとおりである。

# 評価書

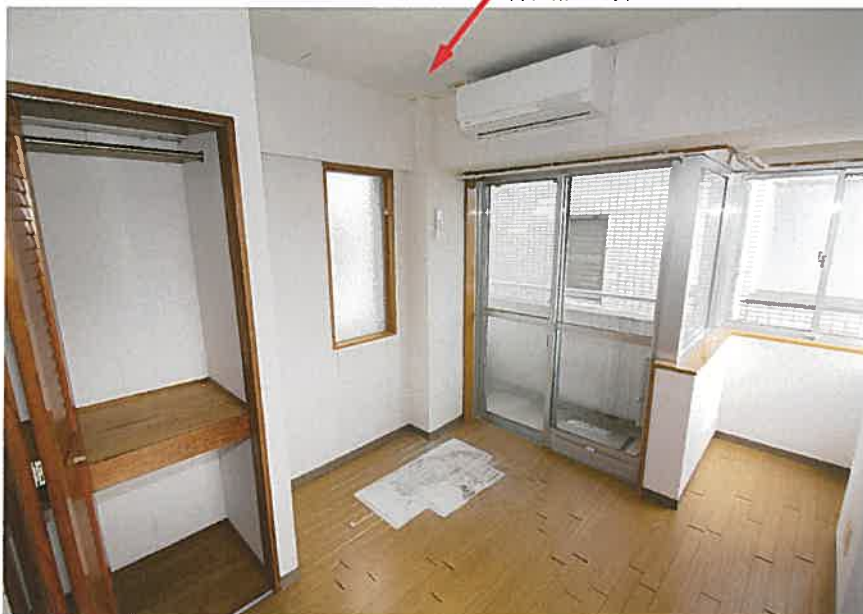
写真⑦ 410号室

410号室：洋室の北東角に雨漏りらしき跡がある(写真⑦)。バルコニーの天井に剥離がある。

雨漏り跡

| 特 記 事 項 | ■アスベスト等の有害物質の使用状況については不明である。<br>■建物に付属する設備については、動作確認を行っていないため、使用の可否については不明である。<br>■設備（給湯器、エアコン、コンロ等）が老朽化している。<br>■洗濯機置場は610号室のみ屋内にあり、その他の居室は屋外のバルコニーにある。<br>■エレベーター設備は老朽化が進んでいるものと思われる。<br>■410号室の洋室に雨漏りらしき跡があり、カビ臭がする。<br>■309号室の洋室の天井板に損傷（穴）がある。 |

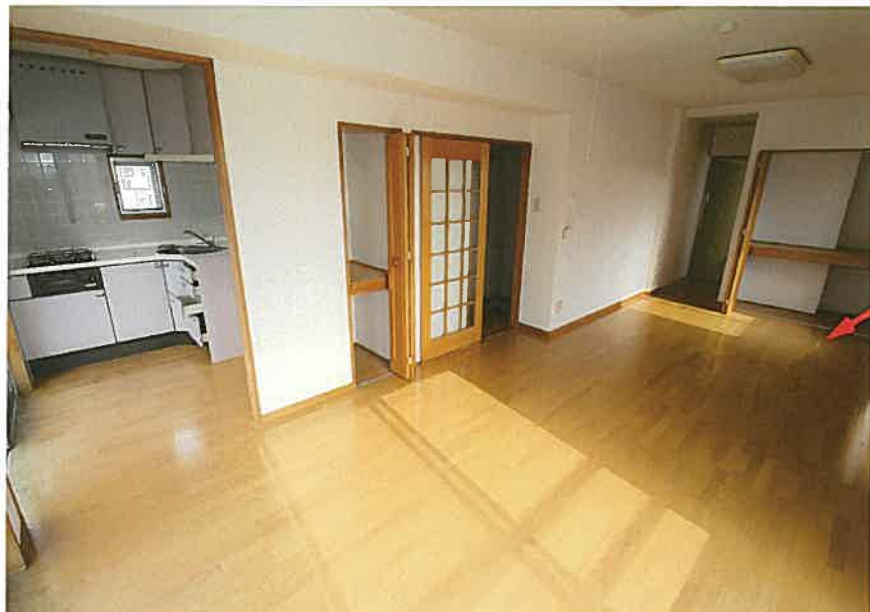
写真⑨ 610号室

610号室：居間(洋室)の床板に小さな傷がある。
