令和 7年(ケ)第 3号  
令和 7年 1月30日受理  
令和 7年 3月13日提出

# 現況調査報告書

# 土地建物位置関係図

# 間 取 図

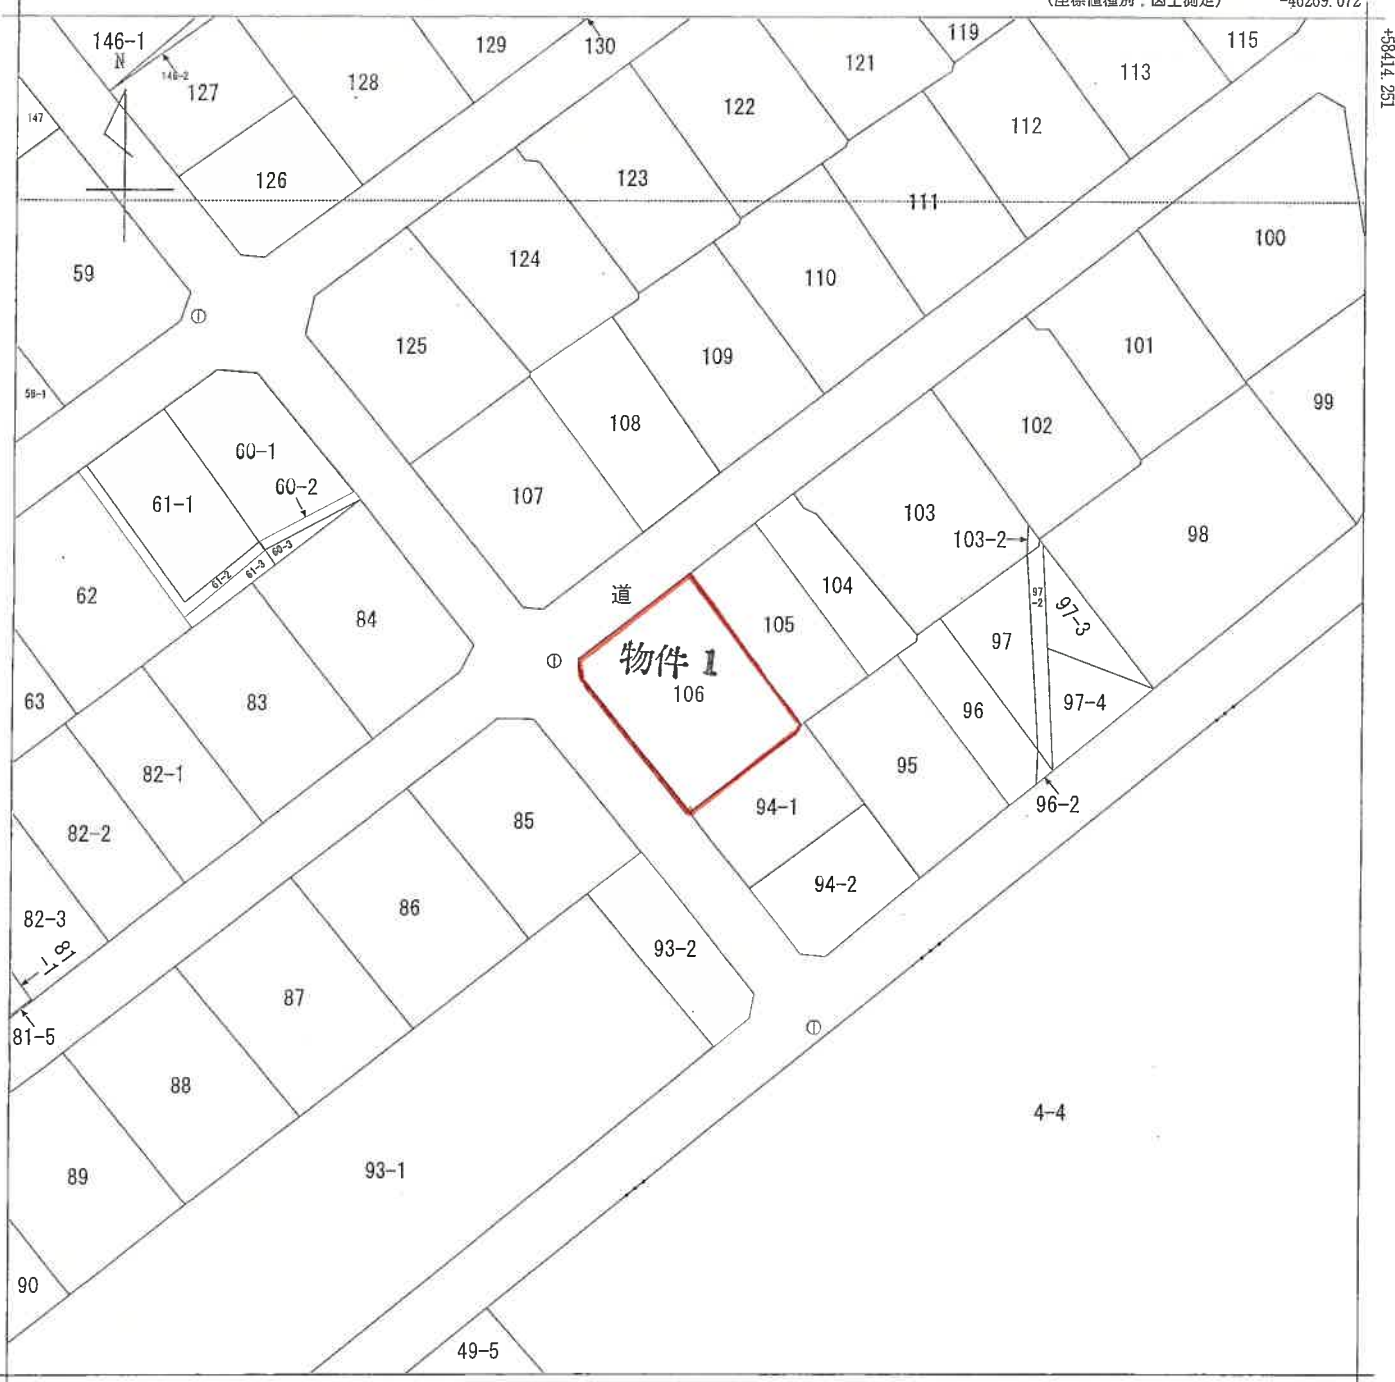
| 請求部 | 所在 | 金沢市窪一丁目 | | | | | 地番 | 106番 | | |

| 形状 | ■公図のとおり    □地積測量図のとおり<br>□建物図面(各階平面図)のとおり    □土地建物位置関係図のとおり<br>□ |

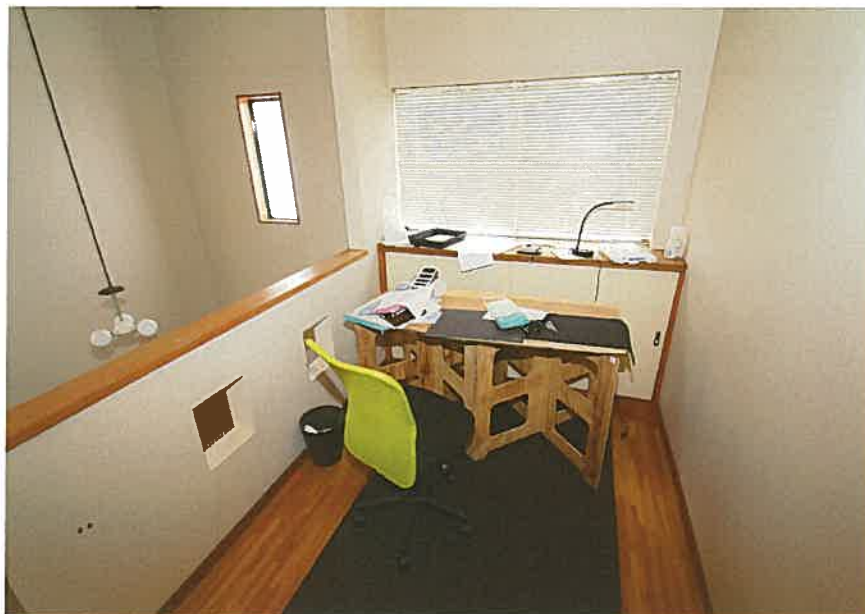
写真⑦

- 6. 本件債務者は法人であり、所有者が代表取締役である。債務者宛の郵便物が本件所在地に送付されており、本件債権者によれば、債務者の本店所在地は空室であるとのことである。また、債務者の目的に空調設備機器の販売がある。本件建物2階ホールにある机は事務処理机とも思われた(写真⑦)。PCやプリンタがあった形跡がある。
