## 期 間 入 札 の 公 告

構 造 鉄骨造カラー鉄板葺 2 階建

# 現況調査報告書

# 評 価 書

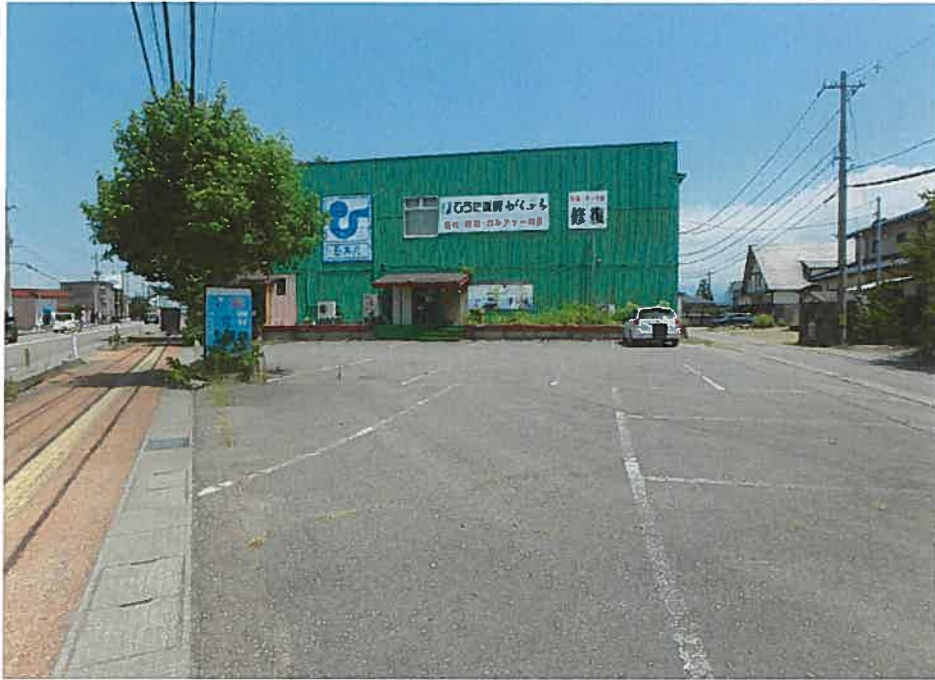
写真①

- ・物件の状況（工作物等）については、土地建物位置関係図の記載を参照のこと
- ・本件土地（物件１～４）は、物件５の敷地及び駐車場として一体的に使用されている。
- ・樹木の枝葉が北側接面道路及び東側隣地（４６番２）に越境している可能性がある（写真①、②）。
- ・建物内（１階及び２階）の天井部分には、雨漏りの跡やその補修跡が複数箇所存在していて、天井がたわんで見える箇所も存在している（写真⑥、⑨、⑩参照）。
- ・公図上、本件土地と北側で接面する土地の登記記録上の地目及び所有者は、以下のとおりである。
  - １ ４３番３及び４４番３の土地 地目 田・所有者 石川県
  - ２ ４５番２の土地 地目 田・所有者 Ｃ

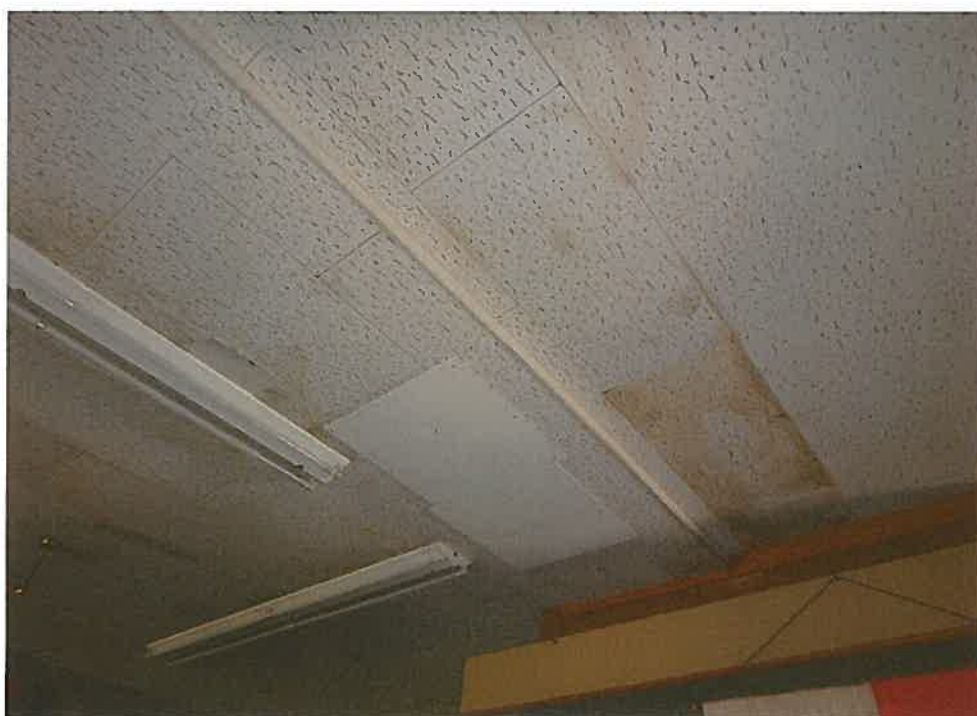
写真⑥

雨漏り跡の状況

| 特 記 事 項 | <ul style="list-style-type: none"> <li>・建物に付属する設備については動作確認を行っていないため、使用の可否については不明である。</li> <li>・アスベストについては、目視では確認できなかった。アスベスト使用の可能性は不明であり、専門家の調査によらなければ、確定的な判断はできない。</li> <li>・物件5の建築確認について、新築及び昭和53年増築時の建築確認及び検査済証はあるが、その後の未登記増築部分についてはいずれもないとのことである(石川県南加賀土木総合事務所建築課調べ)。</li> <li>・物件5の1階及び2階の天井には雨漏れ跡やその補修跡が見られ、一部の天井ではたわみがある等、全体的に損傷している。その他については、外壁の劣化、内壁の汚れ等、使用や経年等による損傷等が見られる。</li> </ul> |

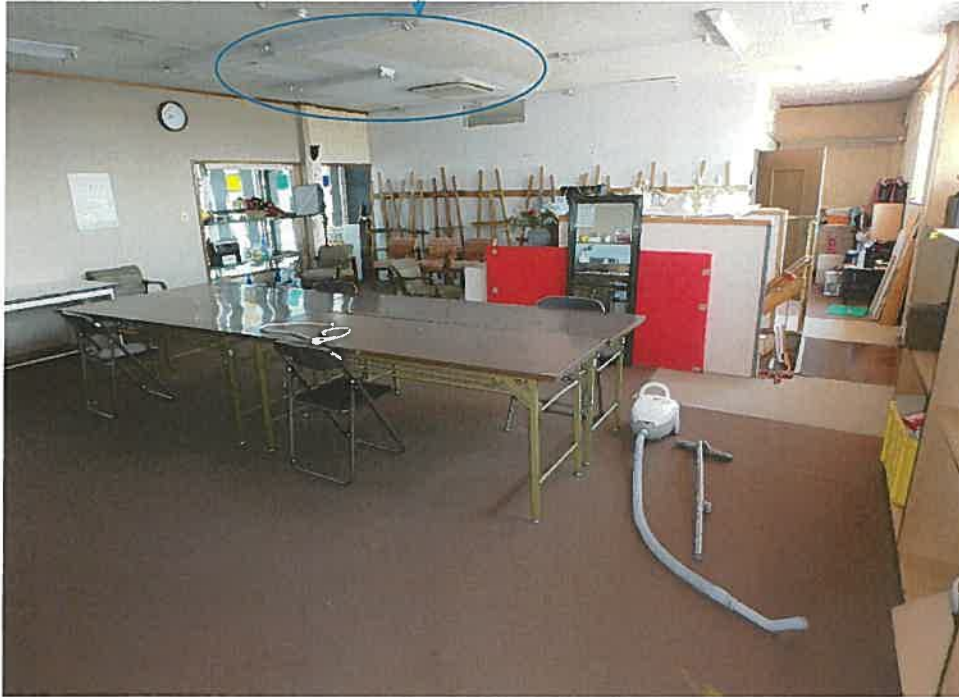
写真⑨

天井の補修跡

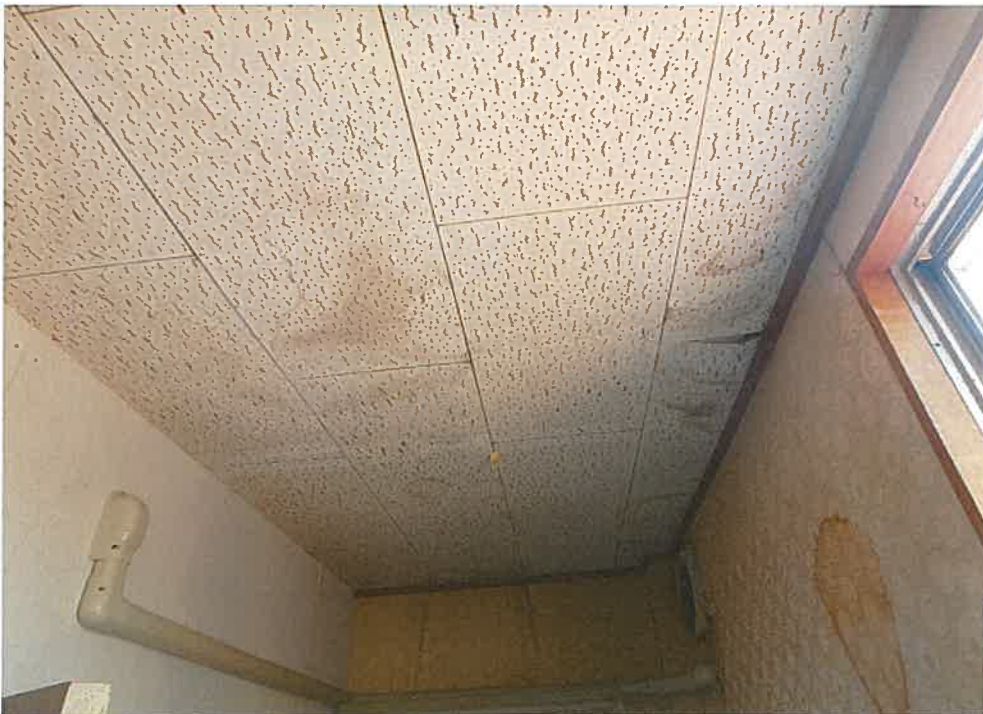
写真⑩

雨漏り跡の状況
