- 1 所 在 魚津市三田
地 番 383番
地 目 宅地
地 積 218.06平方メートル
- 2 所 在 魚津市三田 383番地
家屋 番号 383番
種 類 居宅
構 造 木造瓦葺2階建
床 面 積 1階 102.26平方メートル
2階 63.76平方メートル
- (未登記附属建物)
- 種 類 車庫
構 造 軽量鉄骨造亜鉛メッキ鋼板葺平家建
床 面 積 約14.50平方メートル

令和6年(ケ)第48号
令和6年10月21日受理
令和7年 1月20日提出

現況調査報告書

評 価 書

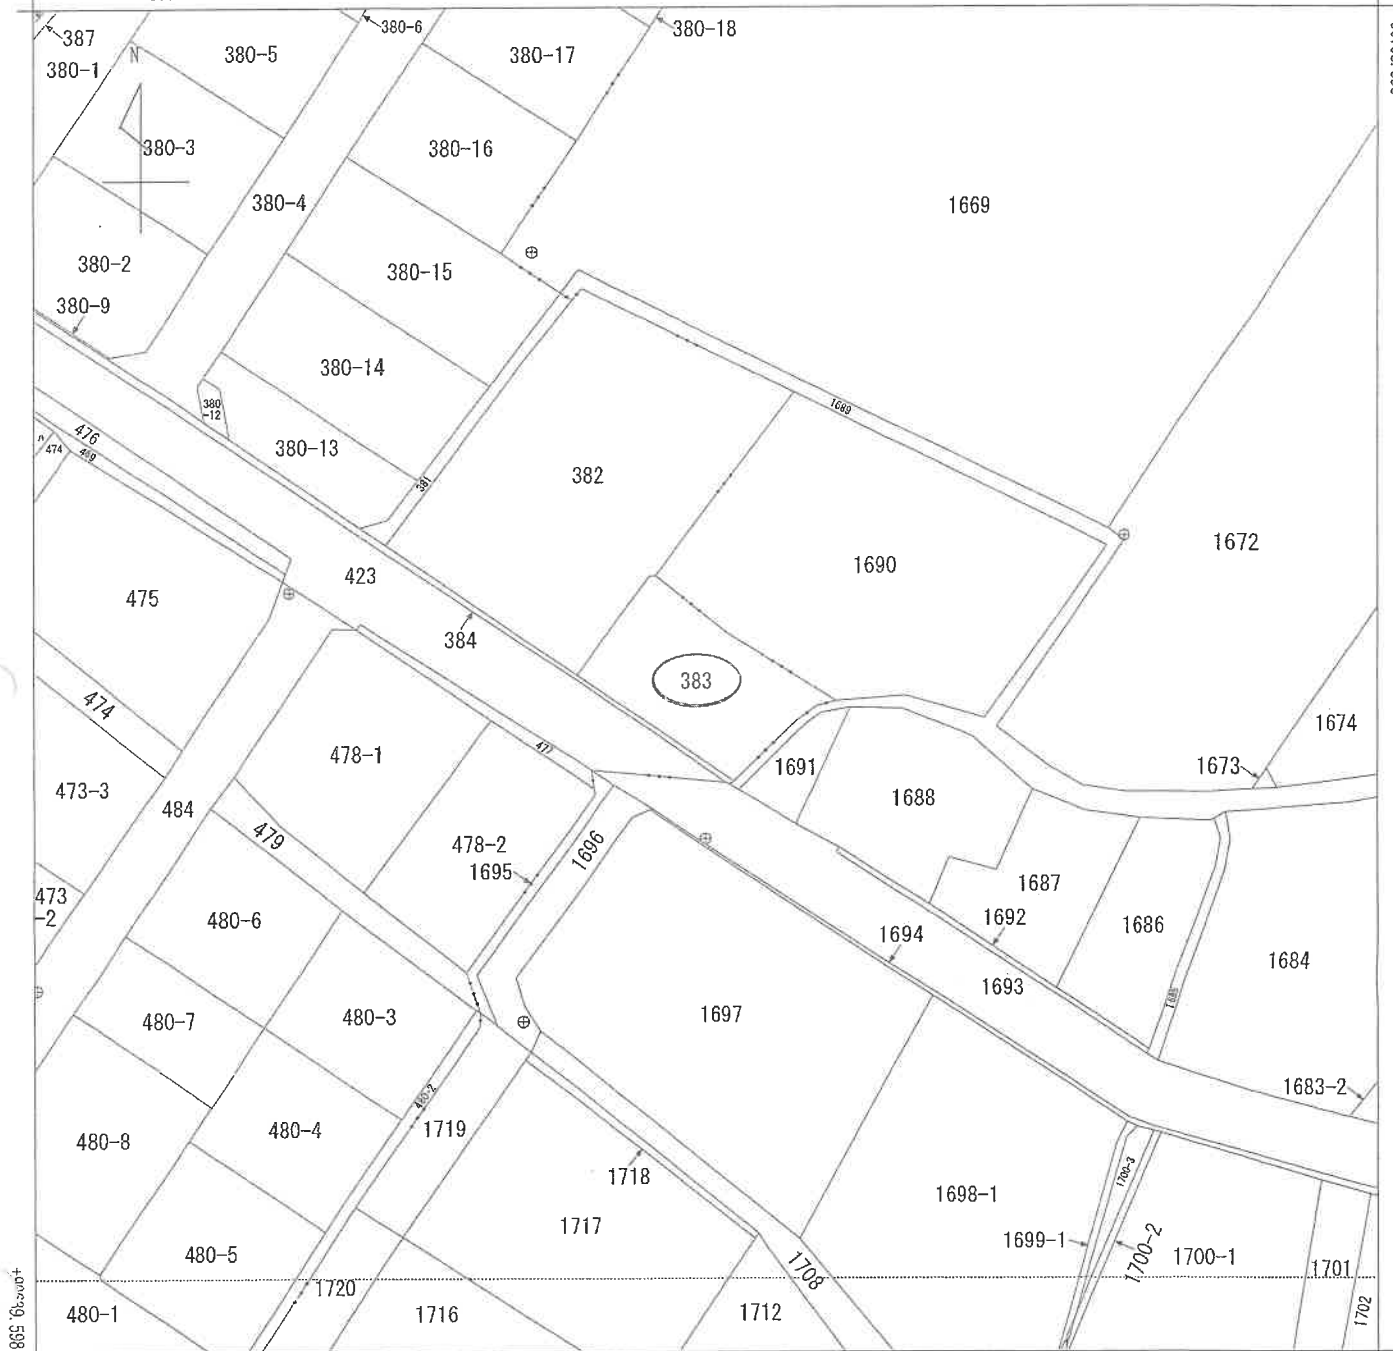
物件 1

請求部分	所在	魚津市三田	地番	383番					
出力縮尺	1/500	精度区分	甲三	座標系番号又は記号	Ⅶ	分類	地図(法第14条第1項)国調法19-5指定	種類	土地改良所在図
作成年月日	昭和59年3月		備付年月日(原図)	昭和61年1月13日		補記事項

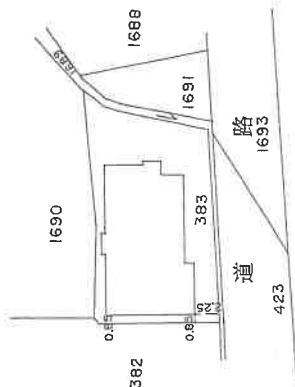
建物図面

建物の所在 魚津市三田383番地
