## 期 間 入 札 の 公 告

- 2 所 在 滑川市領家町 5番地1  
 家屋 番号 5番1  
 種 類 居宅  
 構 造 木造・鉄骨造瓦葺・陸屋根2階建  
 床 面 積 1階 113.15平方メートル  
           2階 74.23平方メートル  
 (現況)  
 構 造 木造・軽量鉄骨造瓦葺・陸屋根2階建  
 床 面 積 1階 約115.55平方メートル  
           2階 74.23平方メートル

## 現況調査報告書

# 評 価 書

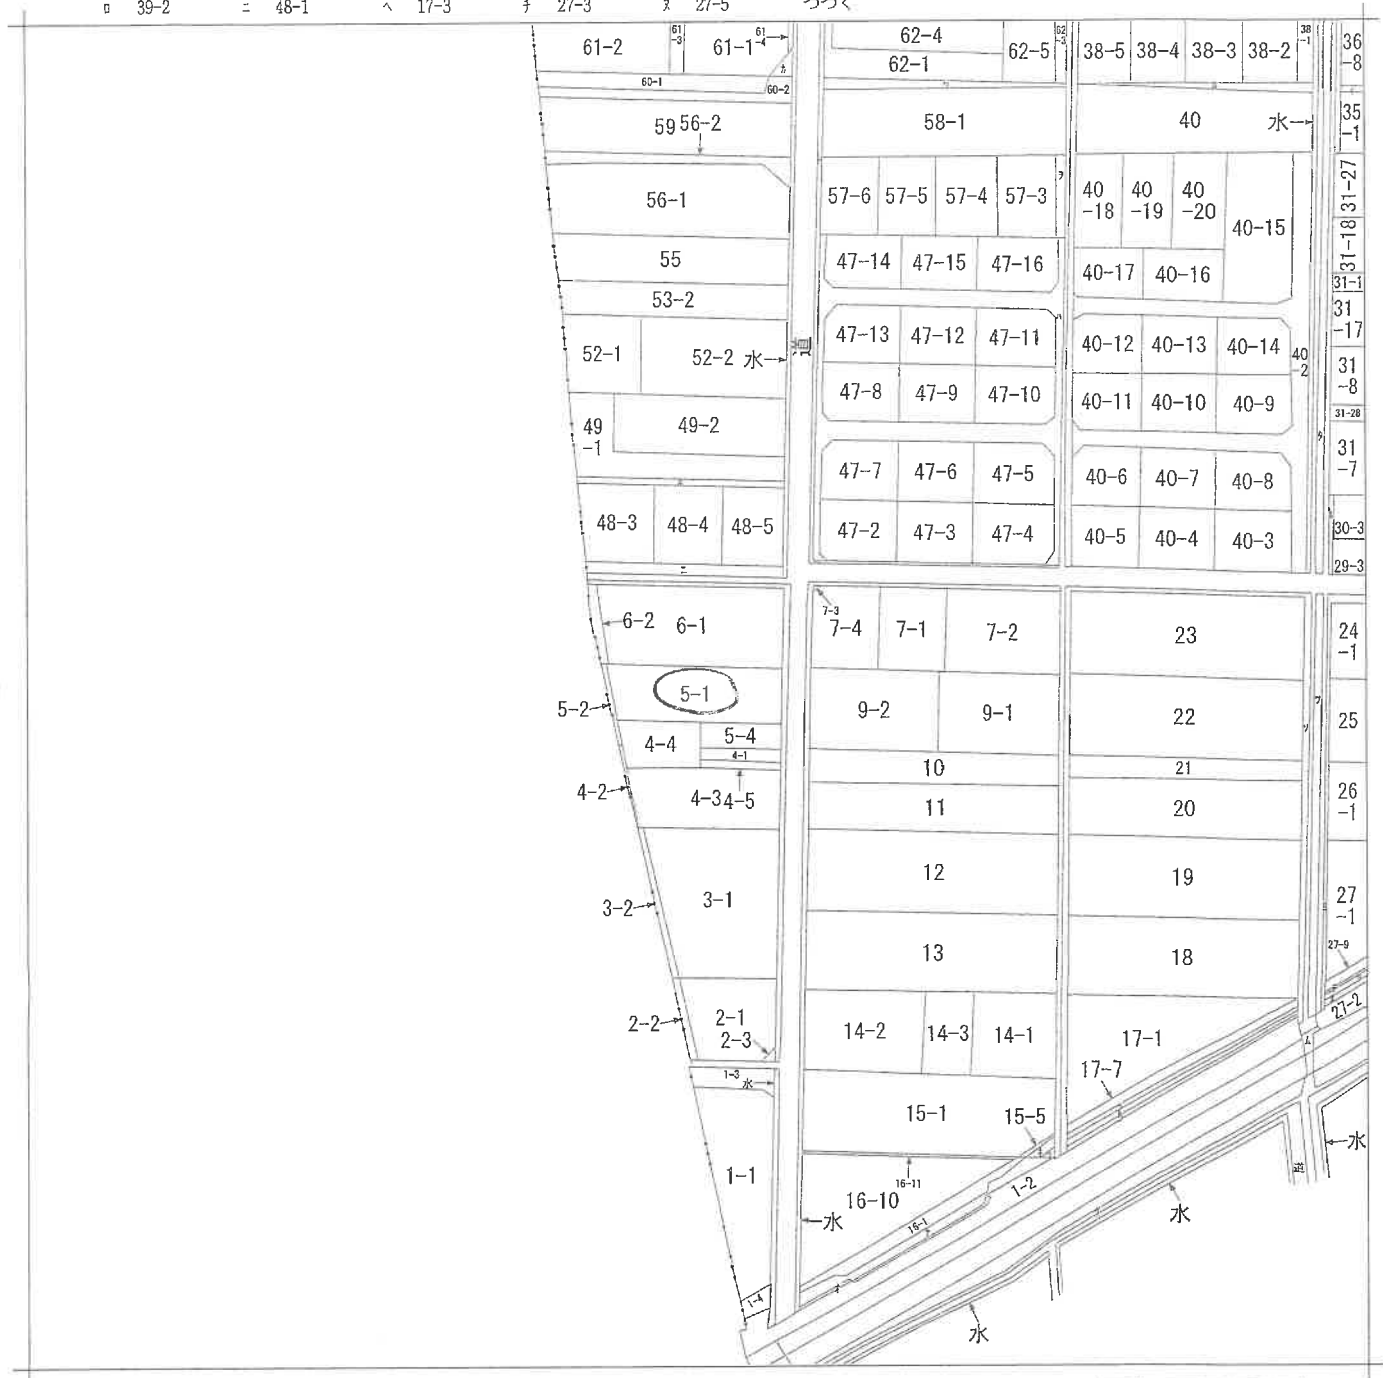
# 物件 1

(注) 地図に準ずる図面は、土地の区画を明確にした不動産登記法所定の地図が備え付けられるまでの間、これに代わるものとして備え付けられている図面で、土地の位置及び形状の概略を記載した図面です。

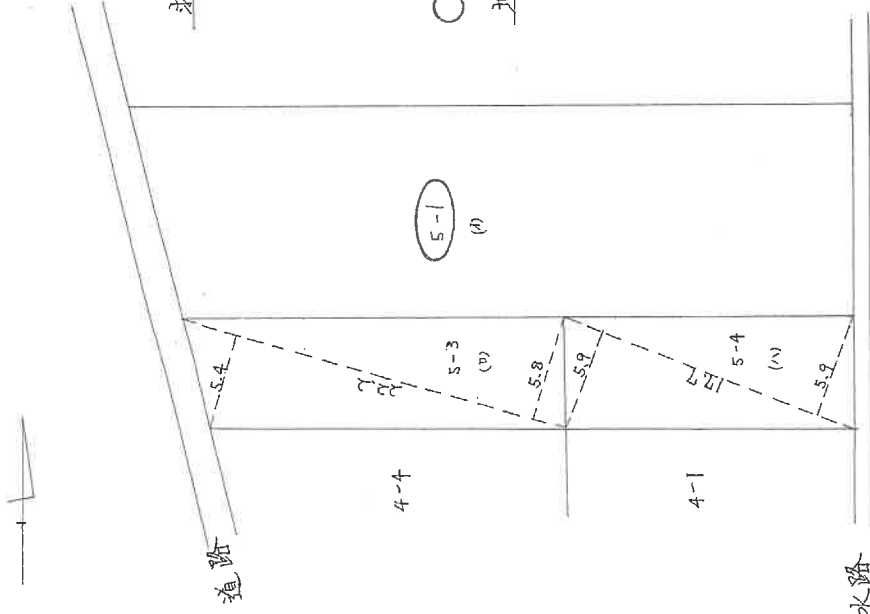
積測量図 324554

$$\begin{aligned} \text{① } 5.4 \times 22.2 &= 119.88 \\ 5.8 \times 22.2 &= 128.76 \\ \hline &248.64 \\ &124.32 \\ \text{② } 17.7 \times 5.9 &= 104.43 \\ 17.7 \times 5.9 &= 104.43 \\ \hline &208.86 \\ &104.43 \\ \text{③ } 697.35 - (104.43) &= 468.60 \end{aligned}$$

$$\begin{aligned} \text{④ } 124.32 \text{ m}^2 \\ \text{⑤ } 104.43 \text{ m}^2 \\ \hline \text{⑥ } 468.60 \text{ m}^2 \end{aligned}$$

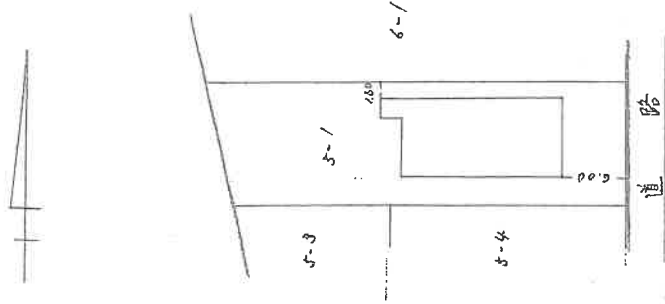
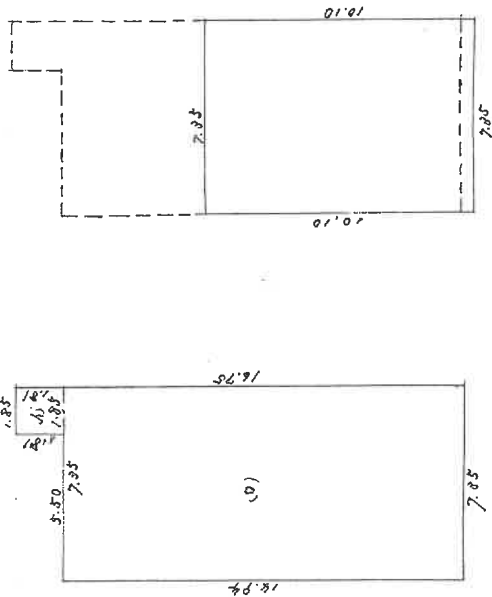
建物図面 810747

求積表  
1階 1.85 x 5.85 = 10.80825  
2階 7.35 x 10.10 = 74.2550  
床面積 113.83 m<sup>2</sup>  
2階 74.23 m<sup>2</sup>

1 階  
2 階

| 特記事項 | <p>○現地確認により建物図面よりも玄関部分の床面積が概測2.40㎡大きいことが確認された。</p> <p>○現地調査により固定資産公課証明書記載数量と現況を照合し、1階木造部分を概測43.00㎡、その他軽量鉄骨部分を概測146.78㎡と判断した。</p> <p>○平成17年8月に東側の軽量鉄骨部分の改装工事を行っており、屋上防水工事、外壁の張替工事、水廻りのリフォーム、2階西側及び南東側各洋室の間仕切りを行っている。</p> <p>○2階の西側各洋室及び南東側各洋室の間仕切りは、クロス仕上げが未了であり、内壁ボードで仕切られた状態である。</p> <p>○1階LDKの床板に劣化等、内壁クロスに亀裂、剥離、汚損等、南西側縁側の内壁に水シミ跡、剥離等、玄関付近の外壁の軒部分にカビ跡、2階北西側洋室の内壁クロスに水シミ跡が確認されたほか、天井板の劣化、内壁クロス等の亀裂、汚損、外壁の劣化等が確認された。</p> <p>○1階LDKの床暖房設備は故障しており使用できない。</p> <p>○物件2の建物内で令和7年4月までネコ2匹を飼育していたとのこと。</p> |

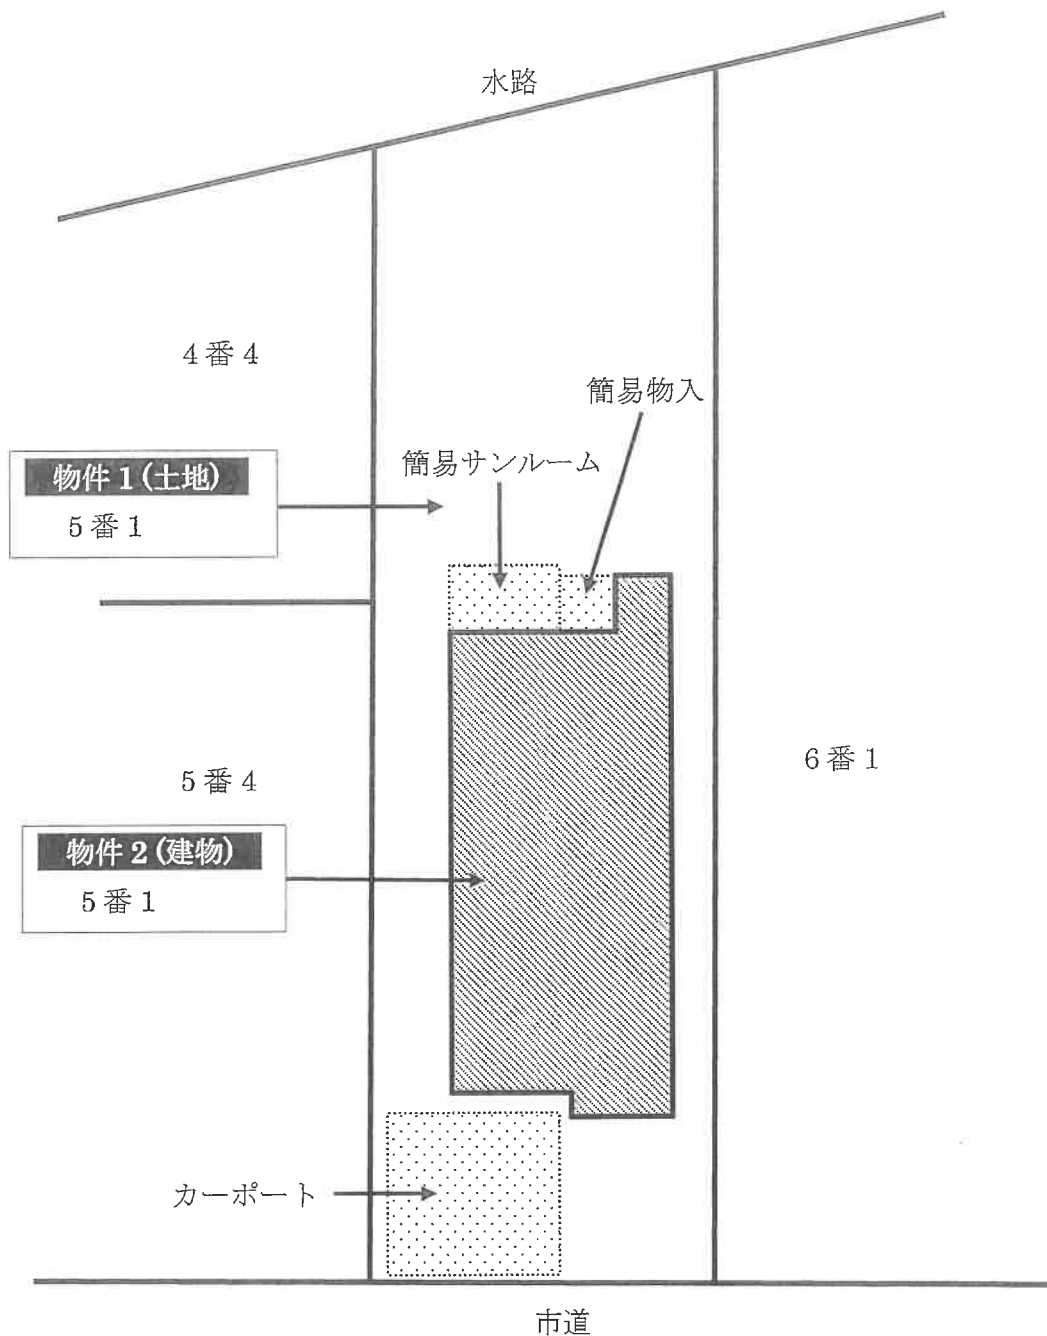
# 土地建物位置関係図

※上記境界は隣地立会によるものではなく、公図、地積測量図、建物図面、住宅地図、航空写真等により推定したものであり、境界を保証するものではない。

- 1 本件物件の状況は、公図、地積測量図（残地）、建物図面（各階平面図）、土地建物位置関係図、建物間取図及び添付写真のとおりである。
- 本件土地は、本件建物の敷地として利用され、南東側付近にカーポートが設置されており、西側部分は樹木、雑草が繁茂する状態となっている。
- 2 本件土地の範囲について、東側は側溝、市道、西側は水路であり、北側隣接地との境界付近にコンクリート境界壁が、南側隣接地との境界付近に同ブロック塀がそれぞれ設置されており、概ね土地建物位置関係図のとおりと思われる。
- 3 本件建物の占有者、占有関係については、所有者の陳述及び建物内の状況から、本報告書2枚目記載のとおり認められた。
- 4 本件建物の状況について、立入調査時、1階のLDKの床板に劣化等、内壁クロスに亀裂、剥離、汚損等が、南西側縁側の内壁に水シミ跡、剥離等が、玄関付近の外壁の軒部分にカビ跡が、2階の北西側洋室の内壁クロスに水シミ跡がそれぞれ認められたほか、天井板の劣化、内壁クロス等の亀裂、汚損、外壁の劣化等が確認された。
- 本件建物の2階部分の西側各洋室の間、南東側各洋室の間は、いずれも内壁ボードで仕切られたままの状態となっている。

| 土地の利用状況等 | ○物件2の敷地であり、目的外建物はない。<br>○隣接地は道路、水路、一般住宅である。<br>○東側は側溝及び市道であり、西側は水路である。北側隣接地との境界付近にコンクリート境界壁、南側隣接地との境界付近にコンクリートブロック塀がそれぞれ設置されており、境界については概ね明確である。 | |

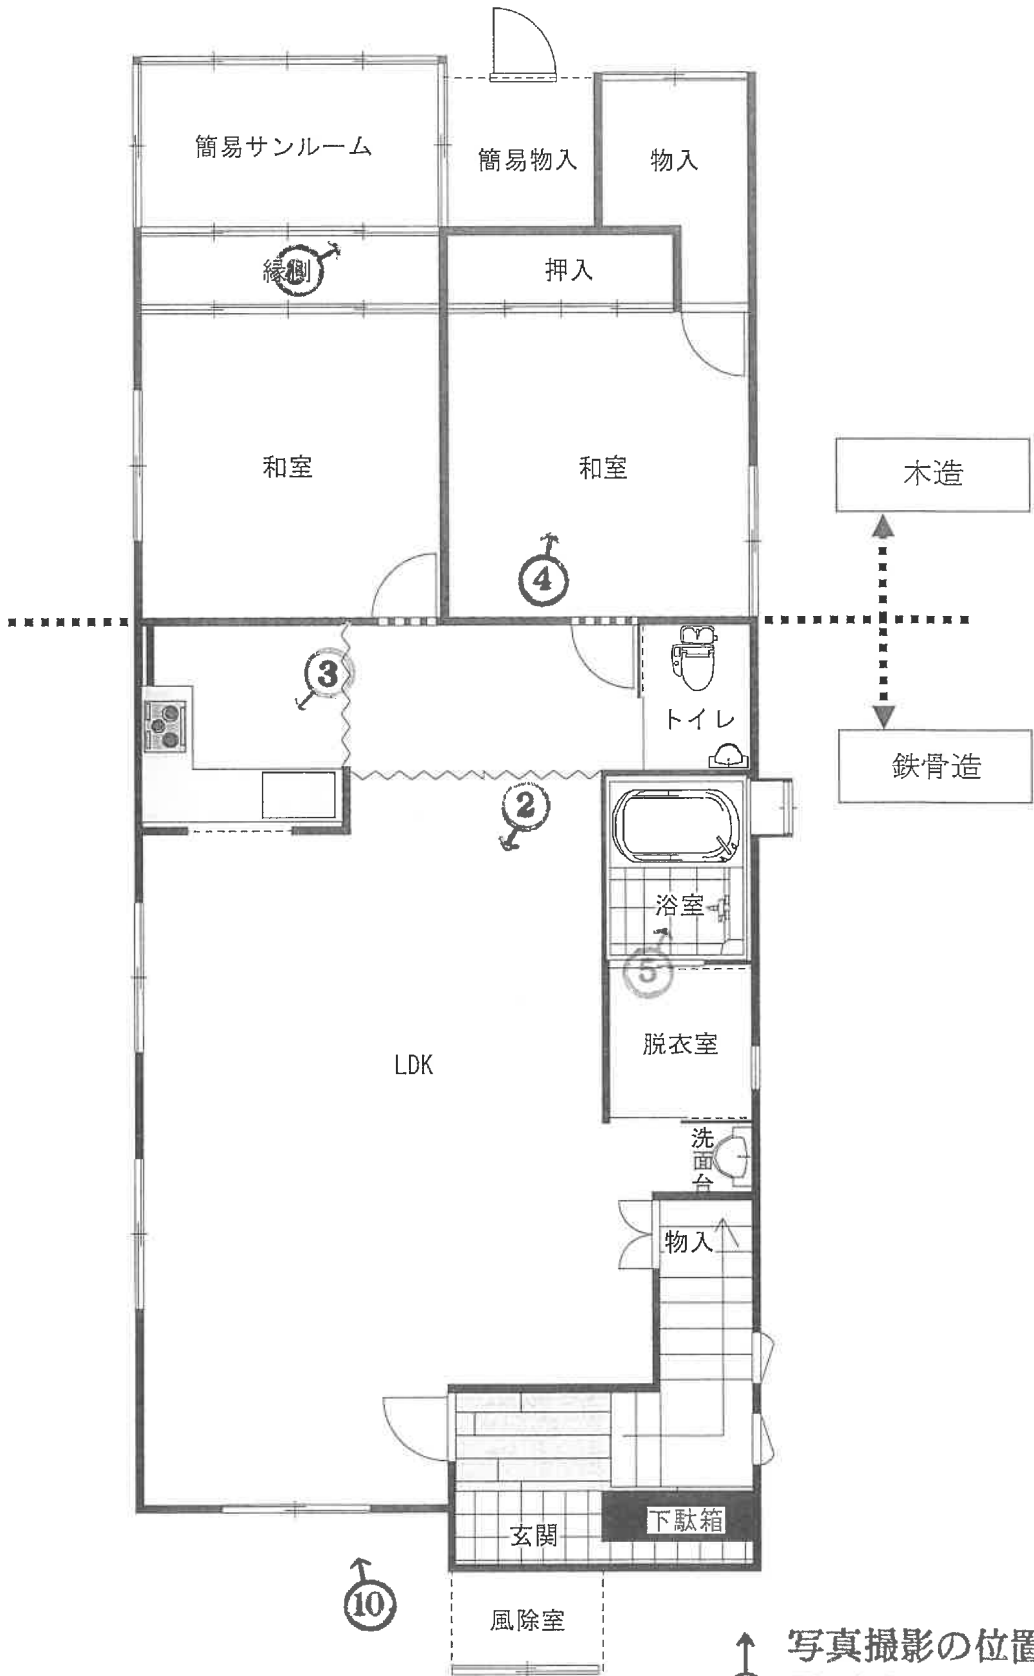
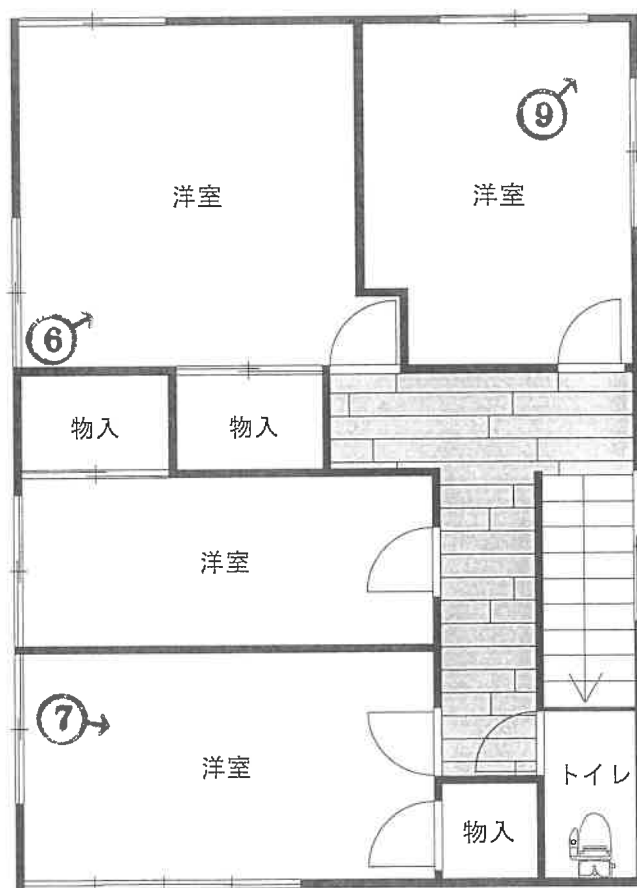
建物間取図

1 階

2 階
