期 間 入 札 の 公 告

| | 構 造 | 木造瓦葺2階建 |

現況調査報告書

評 価 書

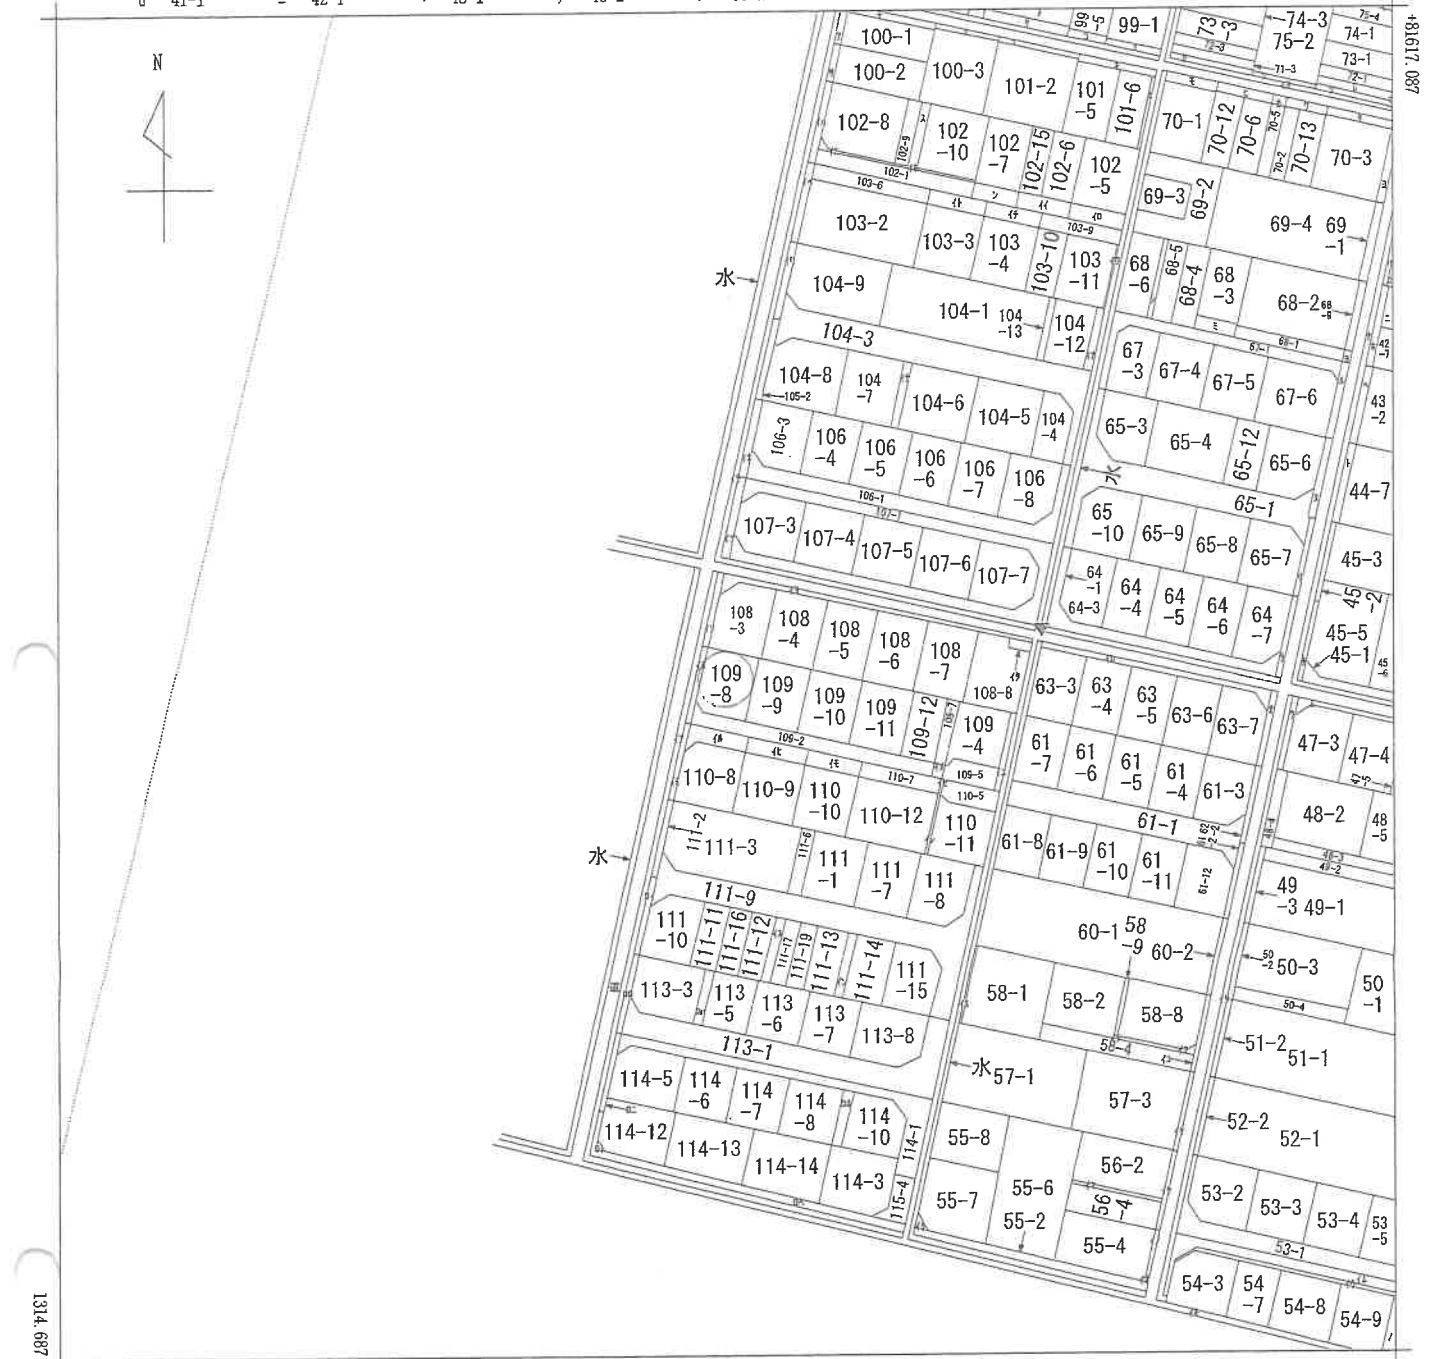
物件 1

(注) 地図に準ずる図面は、土地の区画を明確にした不動産登記法所定の地図が備え付けられるまでの間、これに代わるものとして備え付けられている図面で、土地の位置及び形状の概略を記載した図面です。
 (注) 国土交通省国土地理院が公表した座標補正パラメータ(touhokutaiheiyouki2011.par)による修正がされています。
