期 間 入 札 の 公 告

| | 構 造 | 木造瓦葺2階建 |

現況調査報告書

評 価 書

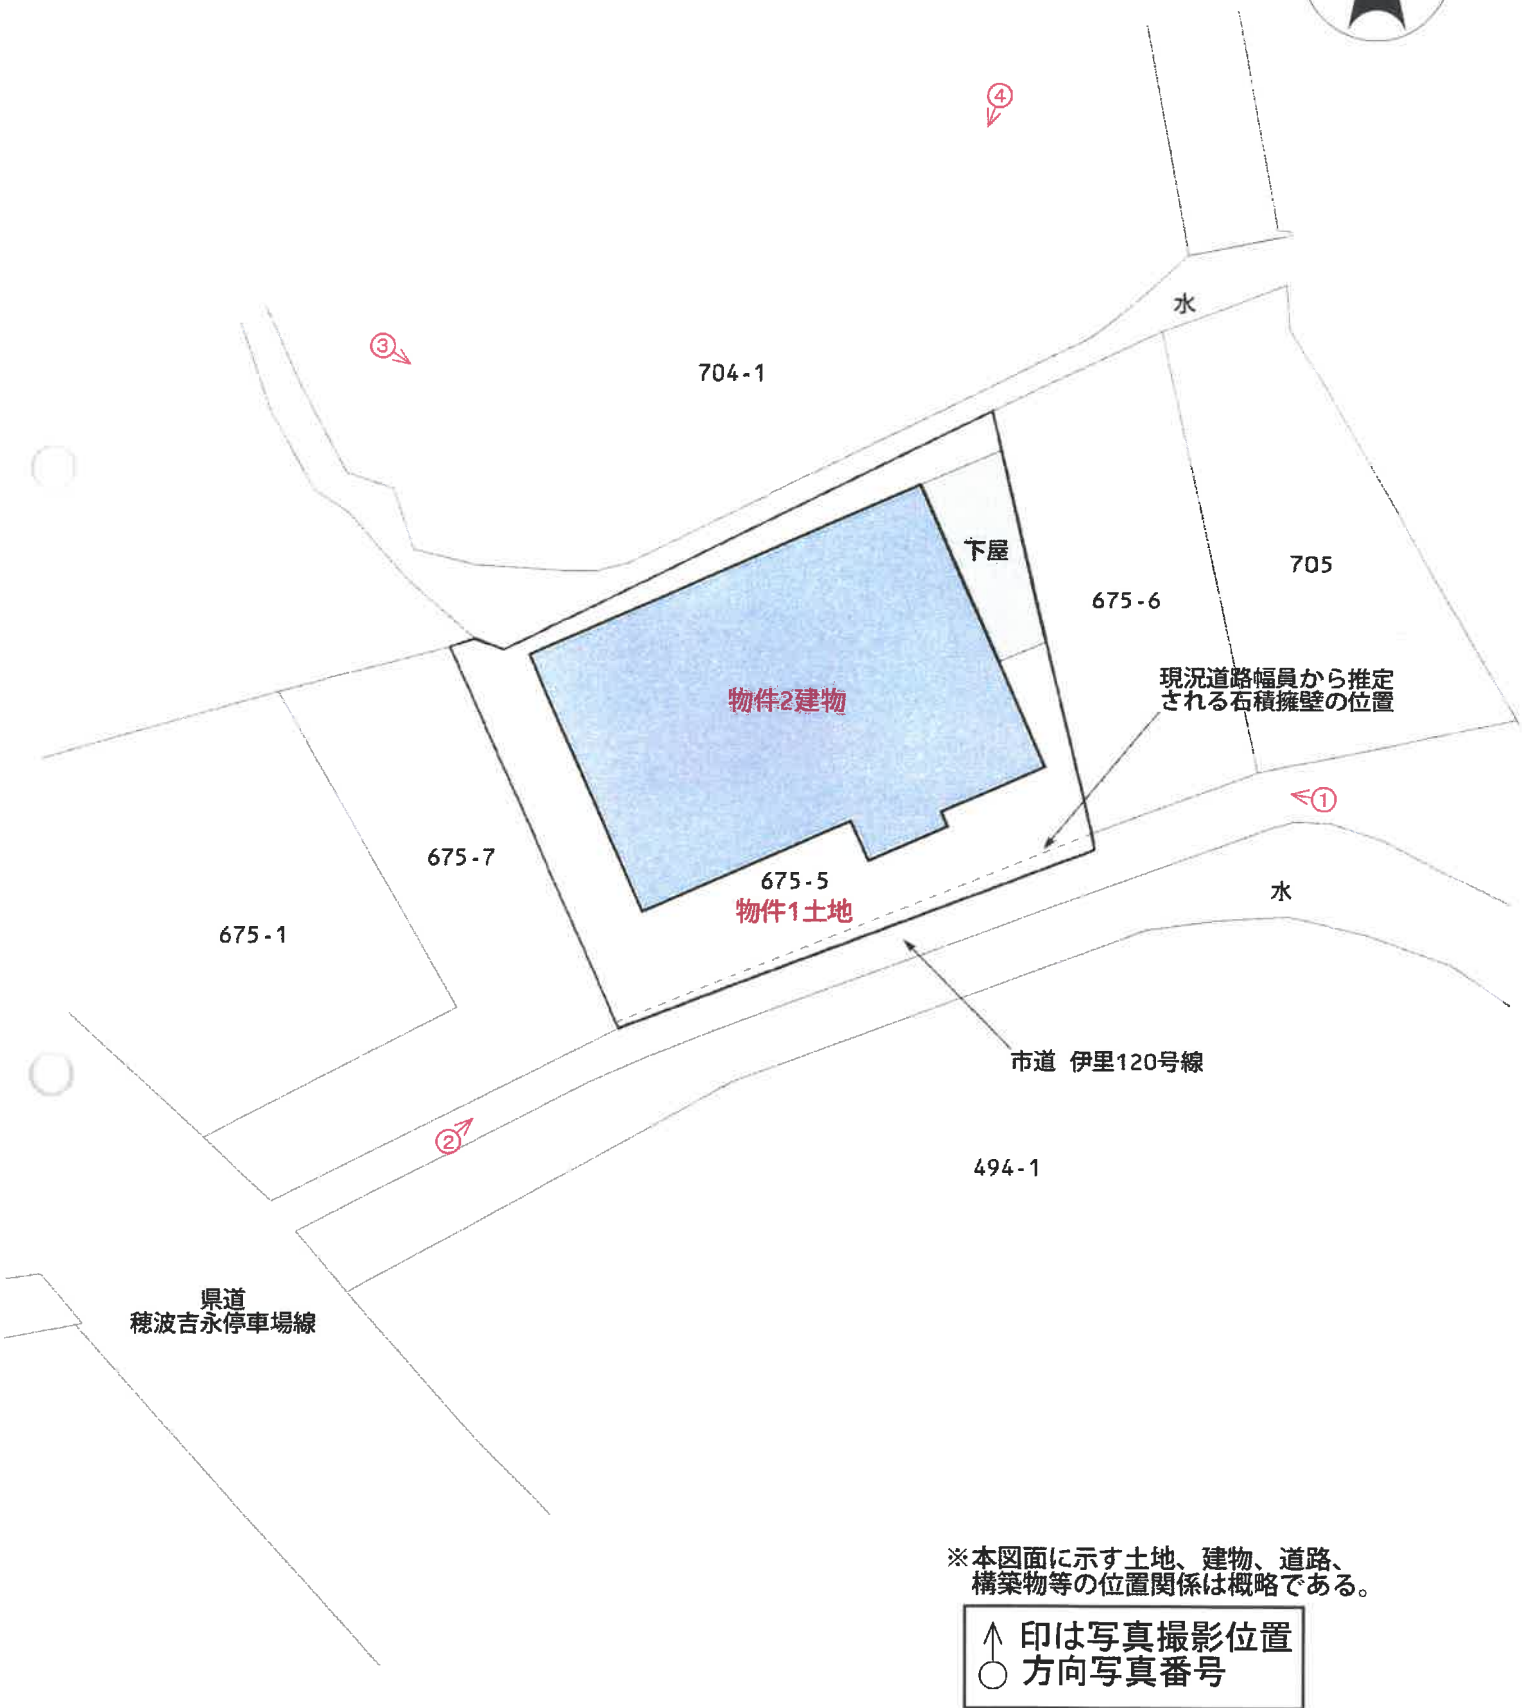
土地建物位置関係図

- ・担当部局によると、前面市道は、幅員が1.8m以上の部分のみが2項道路であり、物件1土地が接道義務を満たしているかどうかについては、備え付けの図面や現地調査によっても判然としなかった。この点、接道義務を満たすかどうかは、備前市と境界確定を行い、市道幅員1.8m以上の部分に2m以上接していることの確認が必要とのことである。なお、物件2建物の建築計画概要書では、前面道路を2項道路として建築確認を受けている。
- ・現に物件2建物が存するため、仮に本件土地が接道義務を満たさないと判断された場合においても、許可を得て既存建築物の建て替え等は可能となる可能性があるとのことである。
- ・現況道路幅員や土地建物の位置関係から、現状接面部分に存する石積擁壁は境界線より引いて築造されていると推測される。
- ・上水道は西側の県道から引き込まれている。引き込み管は隣接地との共有とのことである。

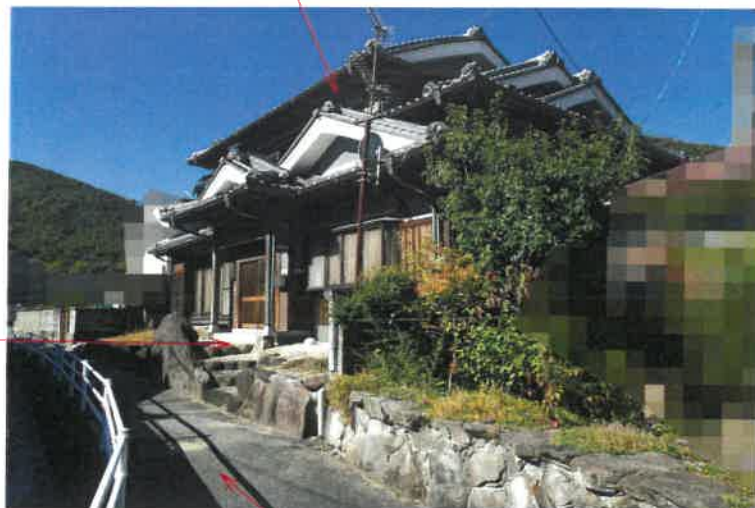
写真1

- 1 本件建物の外観及び本件土地の状況は、写真1ないし4のとおりである。
- 2 本件建物内の状況は、写真5ないし21のとおりである。
- 3 本件土地建物につき、債務者及び所有者に対して、求陳述書を送付したが「あて所に尋ねあたりません」により返送され、同人及び関係者等からの陳述を得ることができなかったが、立入調査した結果及び近隣者の陳述により、本件建物は所有者が動産類を残置した空き家の状態で管理占有していると認められた。なお、郵便受けは、郵便物等が満杯の状態となっていることが認められた。
- 4 本件建物は、立入調査した結果、全体的に経年による老朽化は認められたが、特に大きな損傷箇所は認められなかった。なお、建物の増築等は認められなかった。おって、建物2階の東側には小屋裏収納が存することが認められた（写真21、建物間取図参照）。
- 5 本件建物は、現場で概測した結果、現況は法務局備え付け建物図面に図示された建築位置と若干相違することが認められたので注意されたい（土地建物位置関係図参照）。
- 6 本件建物の北東付近には下屋が存するが、建物と一体となっている（土地建物位置関係図参照）。
- 7 その他、本件土地建物は関係人等の陳述に沿った状況がうかがえ、第三者の占有はうかがえない。
- 8 間取り
別紙建物間取図のとおり
- 9 接面道路
本件土地の南東が市道に接しているが、幅員は狭く自動車による出入りは困難である（土地建物位置関係図、写真1、2参照）。

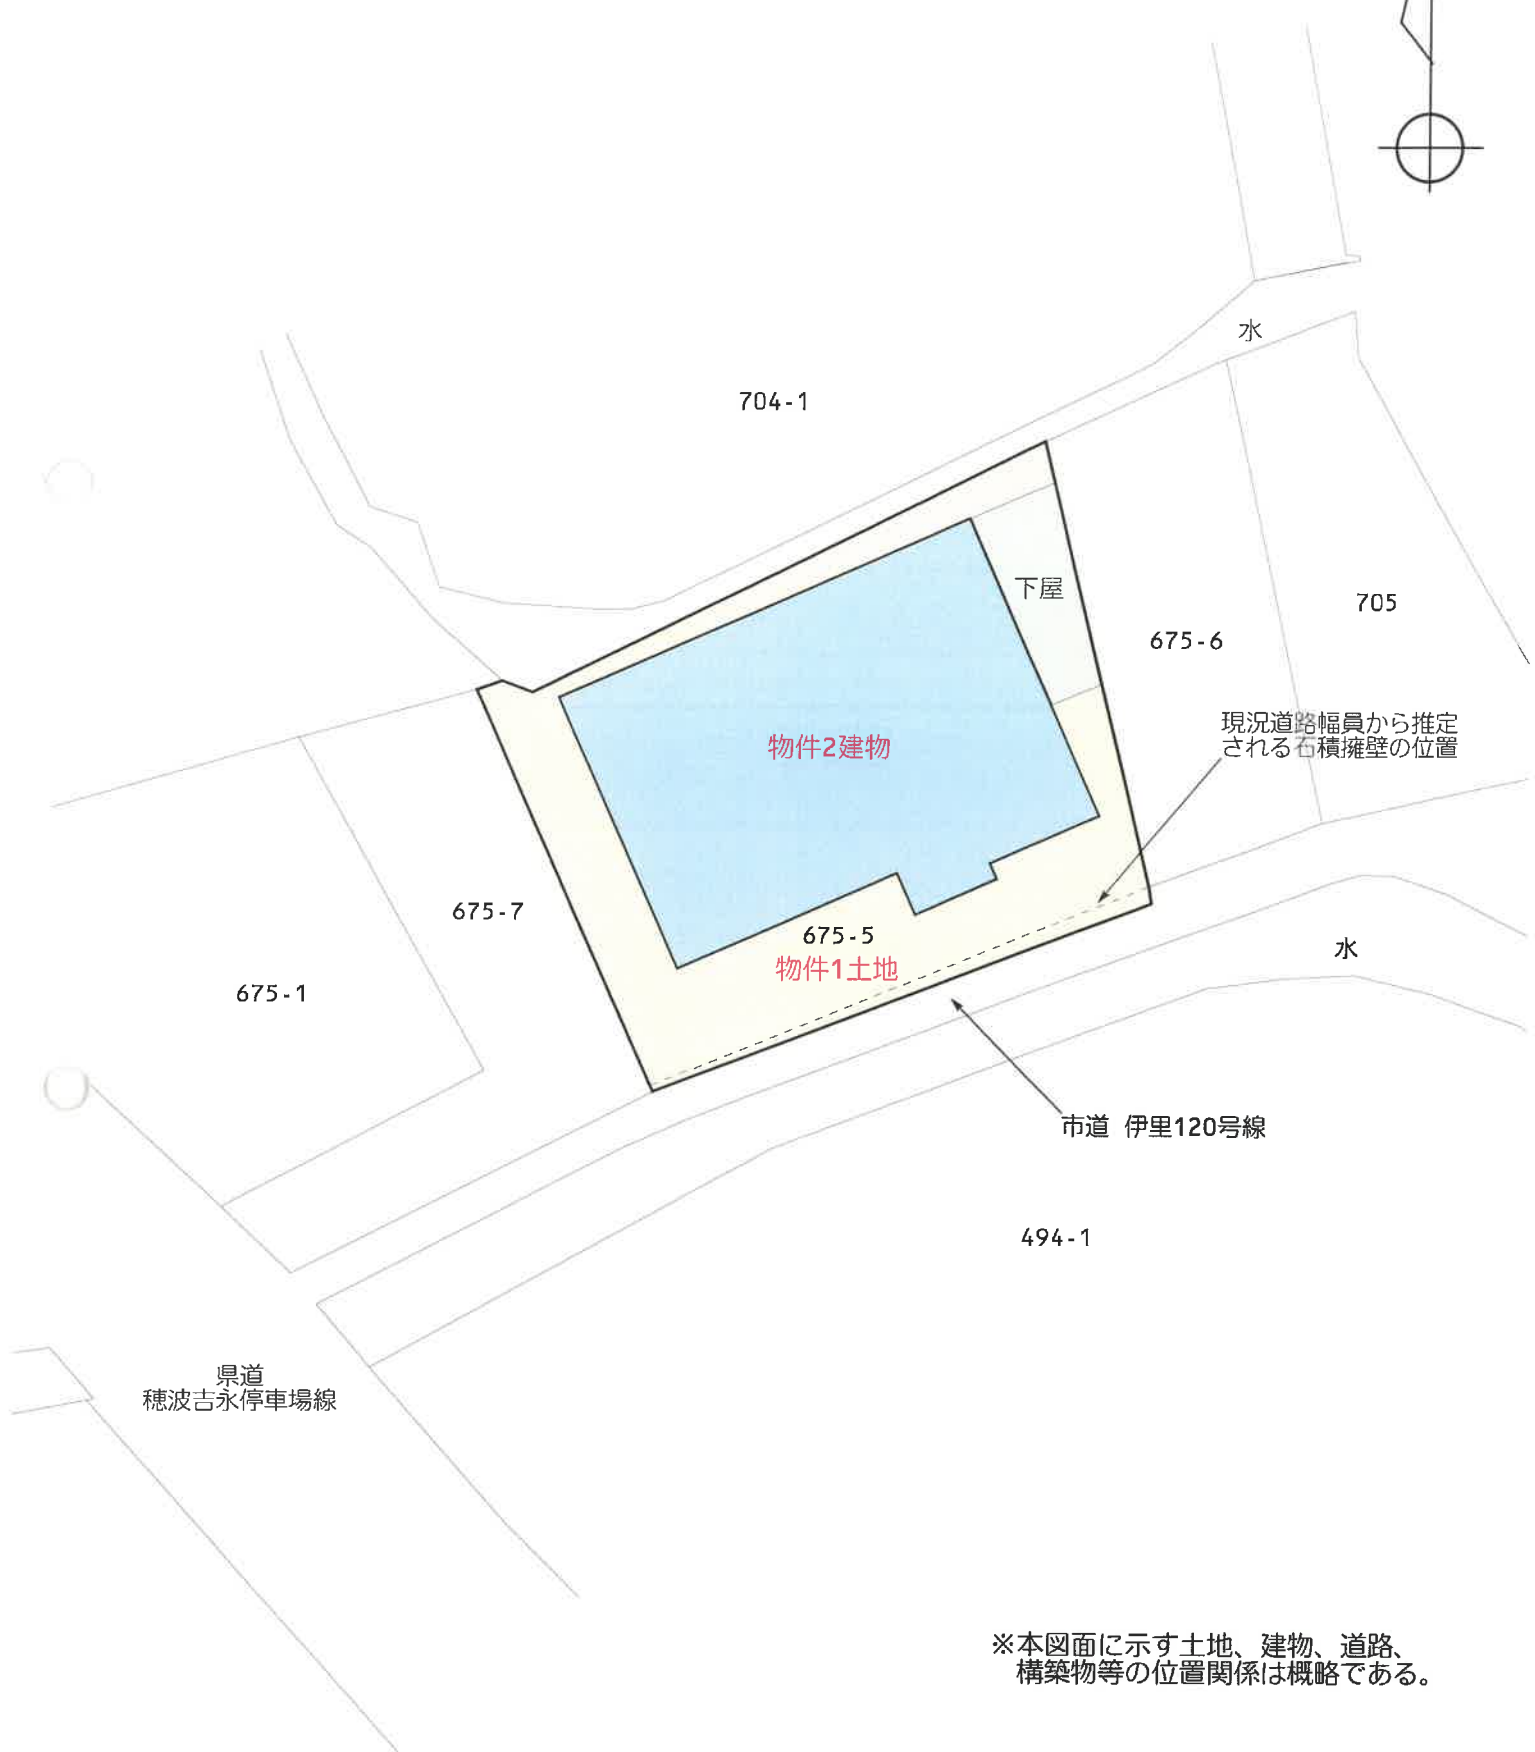
土地建物位置関係図

※本図面に示す土地、建物、道路、構築物等の位置関係は概略である。
