期 間 入 札 の 公 告

| | 構 造 | 鉄骨造陸屋根3階建 |

現況調査報告書

評 価 書

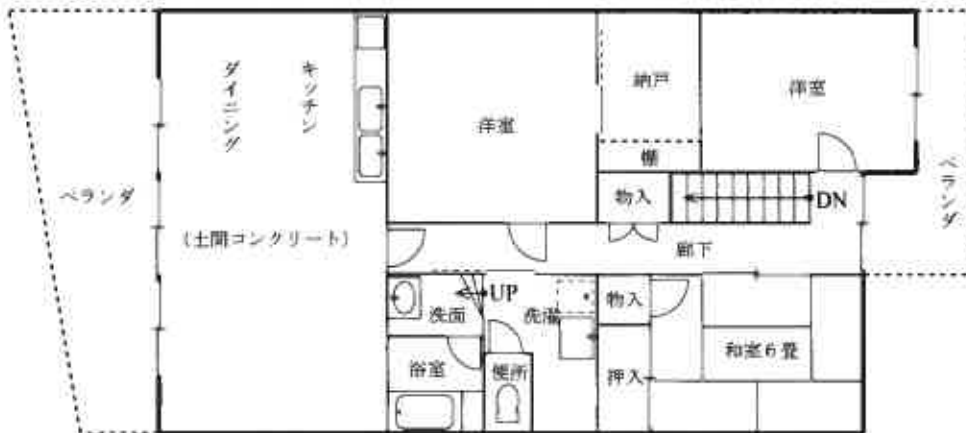
建物間取図

本件建物の1階部分は主に店舗(写真館の撮影室)として使用されており、内部については改装されているため綺麗な状態であるが、雨漏りがあるなど外壁等に傷みがある。2階部分は以前まで主に診療所として使用されており、医療機器・機具やレントゲン機械等が残置されている。3階部分はAが住居として使用しているが各所に雨漏りがあり、かなり傷んでいる。また、室内で中型犬が飼われており、2階住居部分及び3階には犬の糞が落ちている状態である。本件建物は建築後相当期間が経過していること、十分な修繕もなされていないことから、全体的にかなり傷んでいる。

②~⑧写真撮影場所

..... 賃貸借部分（店舗）の仕切り

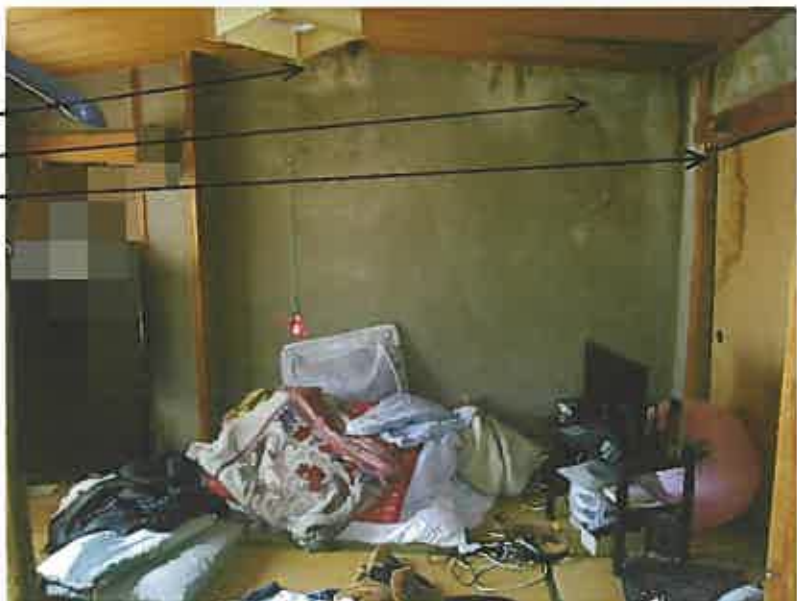
③

関係人の陳述等	
陳述者 (当事者等との関係)	陳述内容等
<p>■ Aの介護支援専門員</p> <p>■ C (1階部分の賃借人Bの子)</p>	<p>本件建物にはAが一人で住んでいます。</p> <p>最初はBの父が本件建物1階の撮影室部分を平成13年4月1日にAから賃借して写真館を営み始めました。平成21年にBの父が亡くなってからはBが写真館を引継いで賃借部分を使用することになりましたが、賃貸借契約書をあらためて作成しておらず、従前の契約内容で継続して賃借していました。現在はBの健康上の問題から、私が写真館で働いています。なお、事業主はBであり、私は専従者として給料を貰っている立場で、その旨の税務申告もBが行っていますし、賃料の支払いもBの名義で支払っています。したがって、現在も賃借人はBです。</p> <p>Bの父がAとの間で平成13年3月30日に締結した賃貸借契約書と賃料を改定した際に作成されたAとBとの賃貸借契約等証明書がありますので提示します。なお、賃貸借契約書に記載されている敷金420,000円は現在もAに預けています。</p> <p>現在写真館の事務所は別の場所にあり、この賃借部分は撮影室として使用しています。</p> <p>この賃借部分はAの了承を得てBが内装設備を施して撮影室にしました。今後、退去することになれば、内装設備は現状のままで退去することになると思います。</p> <p>賃借している部分には外壁等からの雨漏りが原因のためか、天井や壁にシミが付いています。</p>

雨漏りのシミ
