## 期 間 入 札 の 公 告

## 物 件 目 録

# 現況調査報告書

# 評 価 書

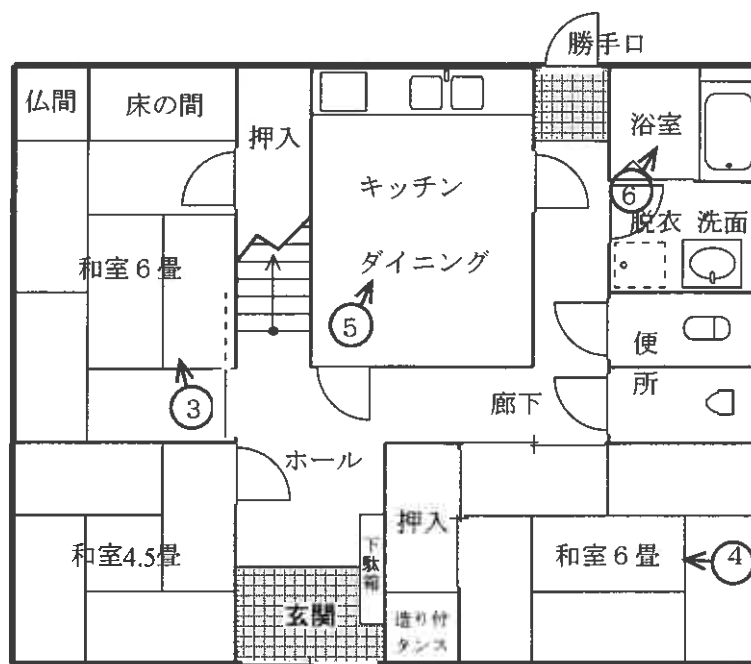
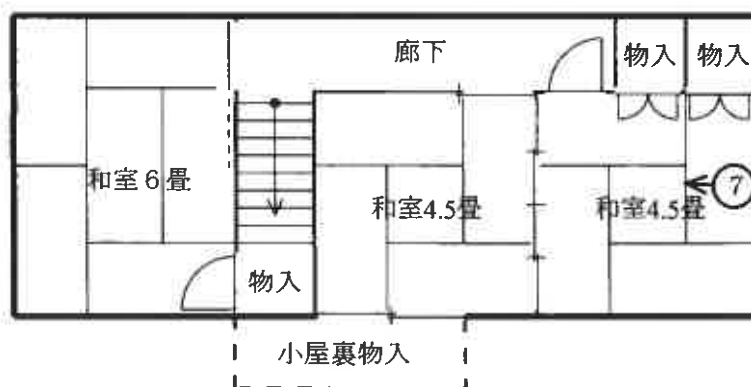
# 建物間取図

③～⑦写真撮影場所

1 階

2 階

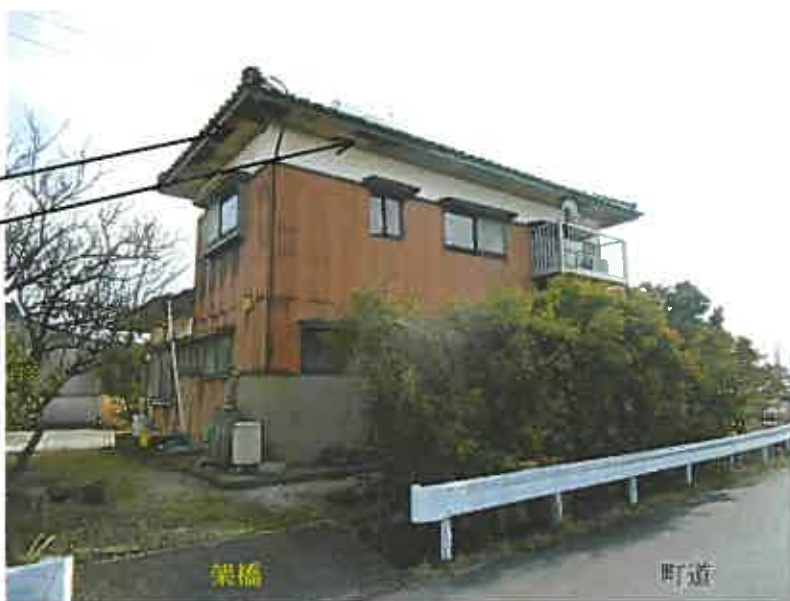
②

軒裏の傷み

- 1 各物件の占有関係は、関係人の陳述及び現況から2枚目記載のとおり認めた。
- 2 本件建物は建築後相当期間が経過していること、鳥取県中部地震（平成28年発生）の影響、修繕がなされていない等から、全体的にかなり劣化している。目視による範囲では、屋根の軒裏がほとんどの箇所では剥がれており、外壁に多数の亀裂が生じている。建物内においては廊下等の床に大きなたわみがある。
- 3 本件土地の北西側に以前あった物置のコンクリート基礎の残骸がある。
- 4 本件土地の接面道路は、西側の水路（幅約1メートル）を挟んだ幅員約6メートルの町道である。なお、町道に至るためには水路に架かっているコンクリート造の橋（幅約3メートル）を通る必要があるが、評価人によれば、占有許可の申請が必要であるとのことである。
- 5 境界について、本件土地の北西角の境界は土に埋もれているためか確認できなかったが、その他各所には境界標が設置されており、各隣地との境界は概ね明瞭である。

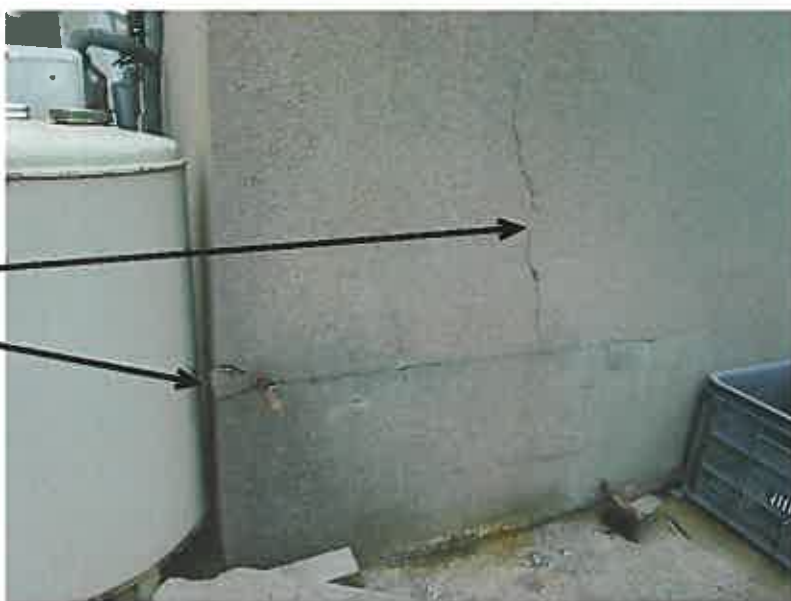
⑧

外壁の亀裂
