## 期 間 入 札 の 公 告

鳥取地方裁判所民事部

# 現況調査報告書

# 評 価 書 (再)

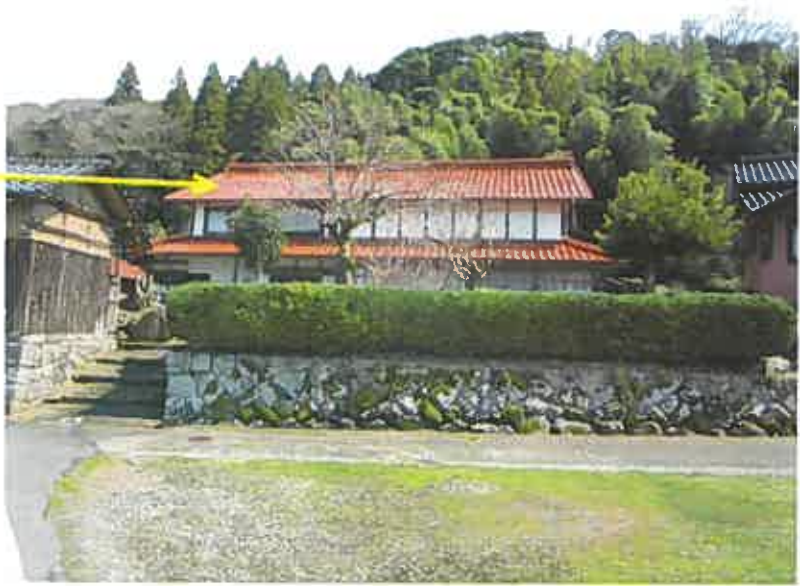
①

主である建物は物件目録記載の構造及び床面積が異なっている。関係人の陳述によれば、当初あった建物を増改築したとのことであり、柱・基礎を残し、当初からあった北側の元便所等も残し、各部屋等の間取りもほぼ変わりはないとのことである。したがって、構造、床面積等が変わっているものの、建物の構造上主要な部分である柱や基礎等が残っていることから、建物の同一性が認められ、現況の建物は物件5建物である。

主である建物は、建築後相当期間が経過しているものと思われ、かなり老朽している。北西側の和室4.5畳辺りは屋根が崩れており、大きな雨漏りがある。その他、各部屋の各所の床にたわみがある。

物件5  
主である建物

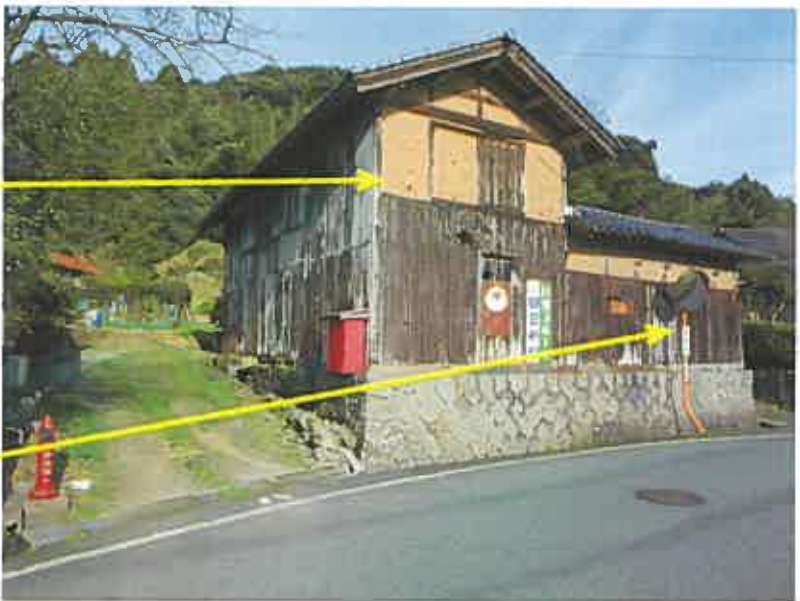
②

各附属建物についても、屋根や壁が崩れている箇所があり、かなり傷んでいる。

符号2  
物件5  
附属建物  
符号5

| 区分 | 附属建物 |
|---|---|
| 特 記 事 項 | 建物や壁の一部に崩れている個所がある。 |

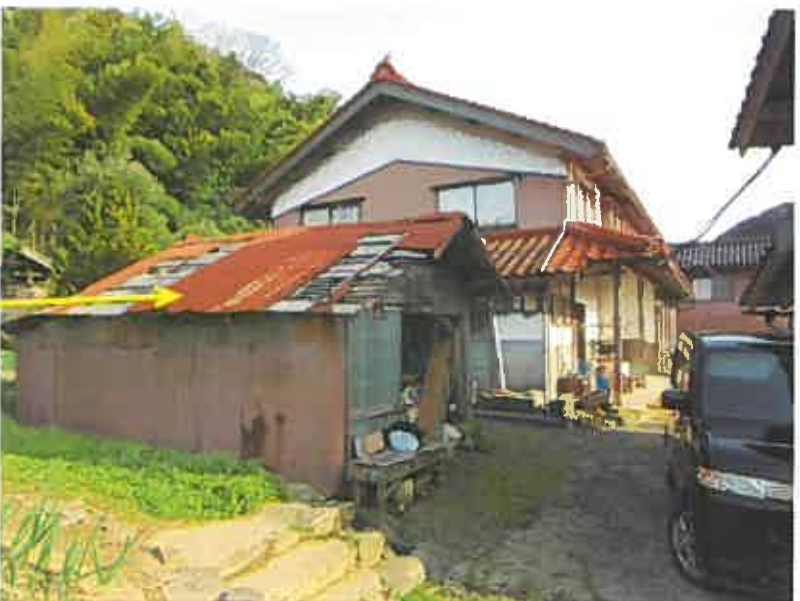
③

附属建物符号1（倉庫）は、滅失して存在しない。主である建物の東側にある符号3（物置）については、屋根・壁等が崩れて朽廃しているため、建物とは認められず、建物の残骸が残っている状態である。

物件5  
附属建物  
符号4

| 物件番号 | 所 在 等 | 登 記 | 現 況 |
|---|---|---|---|
| 符号4 | 所在地<br>地積 | 鳥取市青谷町亀尻5 1 番地 | 建物は残っているが、<br>屋根は半分残るだけで、<br>壁はほとんど無く<br>実質滅失状態 |
