期 間 入 札 の 公 告

現況調査報告書

評 価 書

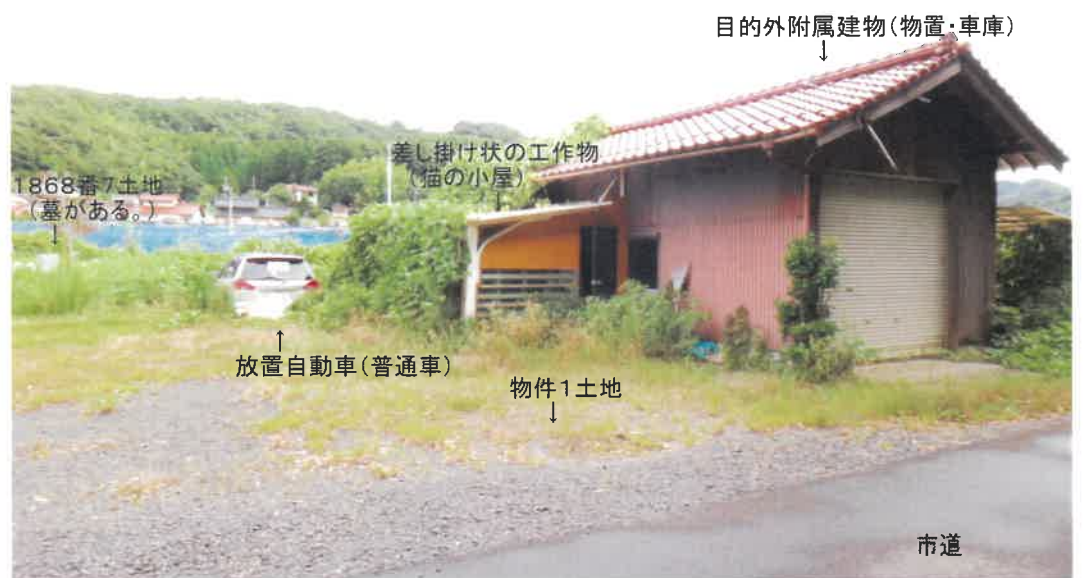
写真3

目的外建物の概況 (物件 1、2、3土地 関係)	
所 在	出雲市知井宮町1868番地2、同1868番地5、同1868番地6 (物件1ないし3土地) (住居表示なし)
家 屋 番 号	<input type="checkbox"/> ない (未登記) <input checked="" type="checkbox"/> 1868番5
建 物	主である建物 (物件2、3土地上) 附属建物符号1 (物件1土地上)
種 類	<input checked="" type="checkbox"/> 養護所 <input checked="" type="checkbox"/> 物置・車庫
構 造	<input checked="" type="checkbox"/> 木造瓦葺平家建 <input checked="" type="checkbox"/> 木造瓦葺平家建
床面積 (概略)	<input checked="" type="checkbox"/> 286.05㎡ <input checked="" type="checkbox"/> 約41.12㎡
所 有 者	<input type="checkbox"/> 土地所有者 <input checked="" type="checkbox"/> その他の者 (有限会社アクティブライフ保知石) <input type="checkbox"/> 不明
建 築 時 期	<input checked="" type="checkbox"/> 昭和60年 2月13日ころ新築 <input type="checkbox"/> 不明
建 築 者	<input type="checkbox"/> 現所有者 <input checked="" type="checkbox"/> 土地所有者A (目的外建物は当初Aが建築している。)
そ の 他 の 事 項	(<input checked="" type="checkbox"/> 最先の担保権設定時の所有者= <input checked="" type="checkbox"/> 現所有者に同じ <input type="checkbox"/>) 目的外建物の最先の担保権は平成15年7月11日に設定、登記され、その後 順次物件敷地である1、2、3土地もこの担保権の共同担保に設定されている。 なお、物件2、3土地上に主である建物が存し、物件1土地上に附属建物符号 1が存する。 附属建物符号1物置・車庫には、東側の壁に接着して、約10㎡の差し掛け状 の小屋のようなものが設置されている (写真3)。これは、A個人が造った猫の 小屋だそうであるが、建物と接着しており、建物と工作物が付合した状態とみら れる。

関係人の陳述等	
陳述者 (当事者等との関係)	陳述内容等
<p>■ B (放置車両の所有者)</p> <p>■ 株式会社 日産サテオ島根 担当者</p> <p>■ A (債務者兼所有者)</p>	<p>物件1土地に私の自動車があります。1年くらい前から置いており、処分しなければならないことは認識しています。土地所有者のAさんには了解を得ており、無償で置いています。</p> <p>「島根500て5005」の車両は、登録事項上は当社の所有になっていますが、ローンは完済されており、お客様の所有物で、当社に所有権はありません。</p> <p>物件5建物に住んでいます。夏は暑かったので向いの介護施設で寝泊まりしていました。 Bさんが車両を置いていることは了解しております。 私は有限会社アクティブライフ保知石の代表者をしています。物件1ないし3土地の建物で介護施設を運営していましたが、令和5年3月から閉鎖になりました。コロナの補助金申請が通っていたのですが、一部の方の協力が得られず交付を受けられず、閉鎖とせざるを得ませんでした。 私は物件1ないし3の土地について有限会社アクティブライフ保知石から地代ももらっていましたが、令和2、3年頃からは地代ももらっておらず、代表者でしたので無償の使用借の状態でした。今も事業を閉鎖したので、建物の敷地利用権は無償の使用借です。 目的外1868番5建物の附属建物符号1物置・車庫の小屋状の部分は、私が造りました(写真3)。たくさんいた猫のために、小屋を造ってやったのです。</p>

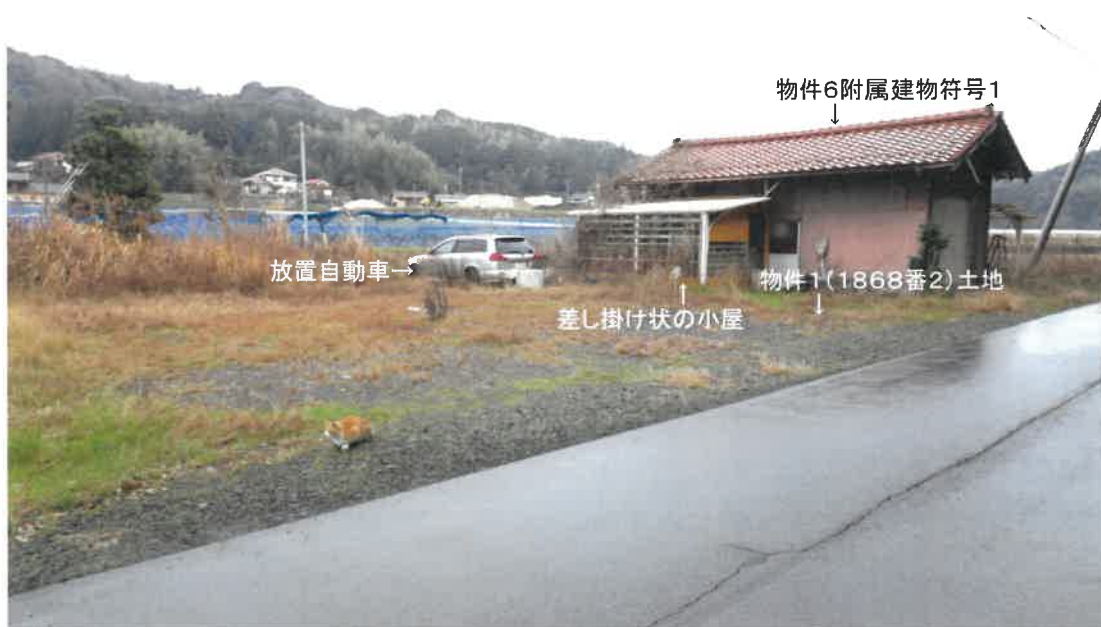
写真6

物件2(1868番5)土地
↓

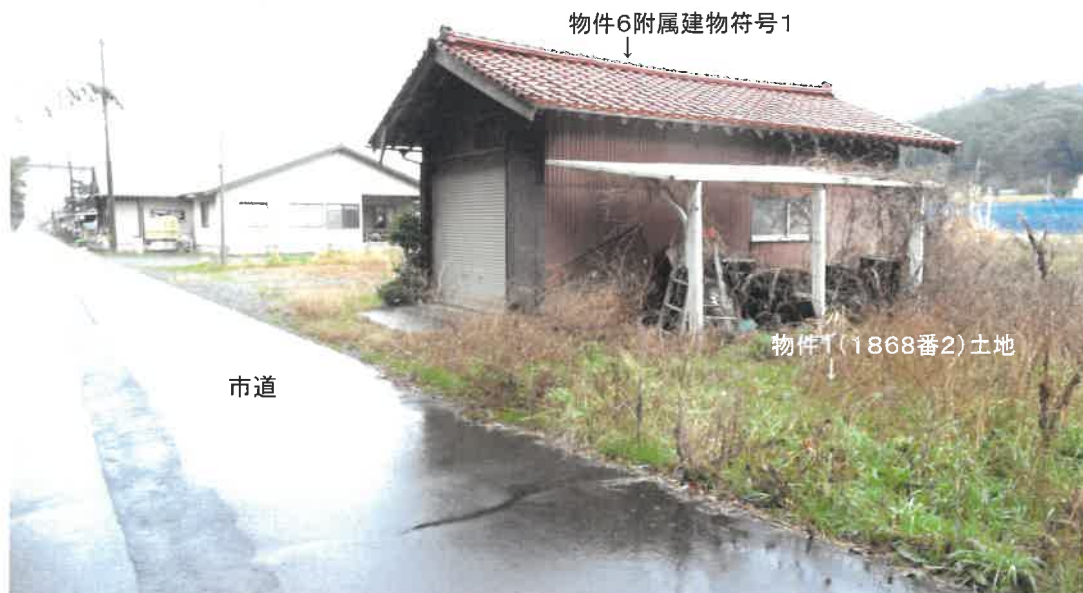
写真7

執行官の意見
<p>(占有等) 前述の通りである。</p> <p>(物件) 物件6主である建物の敷地は、物件2、3土地であり、附属建物符号1建物の敷地は、物件1土地である。</p> <p>附属建物符号1建物には、東側の壁に接着して、約10㎡の差し掛け状の小屋のようなものが設置されている。これは、A個人が造った猫の小屋だそうであるが、建物と接着しており、建物と工作物が付合した状態とみられる。</p> <p>(接道) 物件1ないし3土地は幅員約5.5mの市道に接している。</p> <p>(注釈) 本報告書は、あくまでも現況調査時に関係人等から得た情報に基づいて作成したものであり、本件物件の形状、境界、瑕疵、その他の権利関係を確定させるものではない。</p>

物件6附属建物符号1
↓

放置自動車→

物件1(1868番2)土地
↑

差し掛け状の小屋
↑

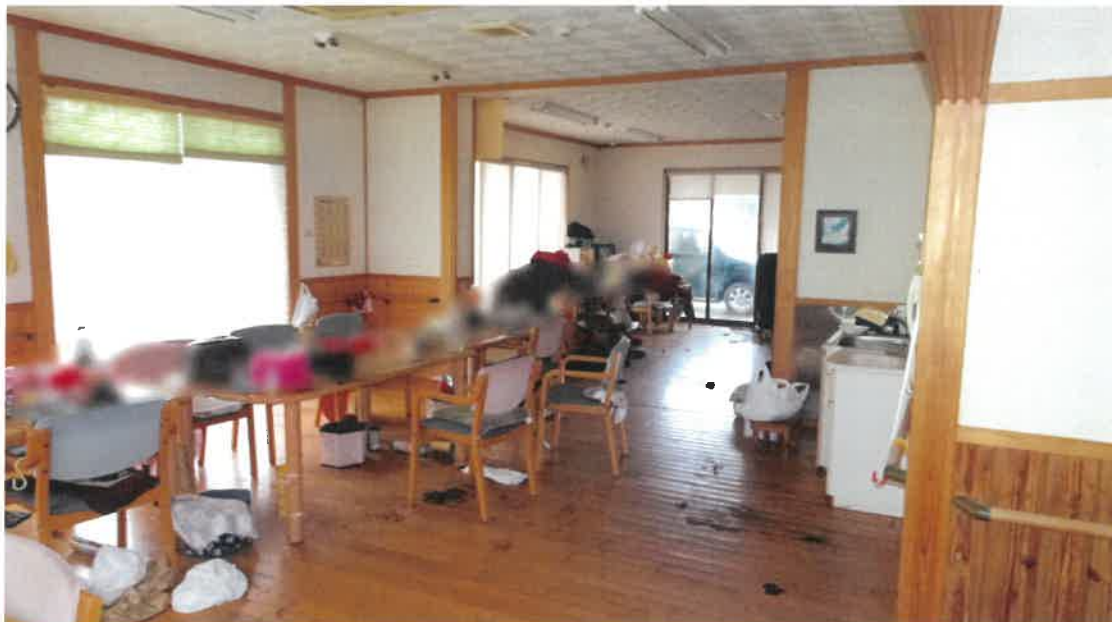
写真22

猫の糞などで床は汚れている。

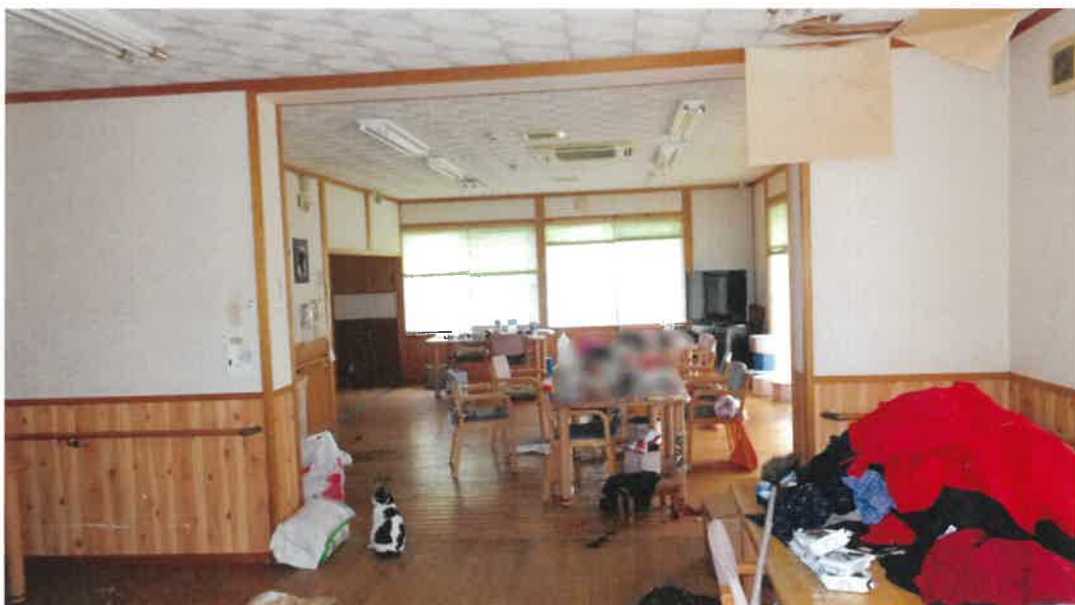
写真23

室内には複数の猫が入りしている。

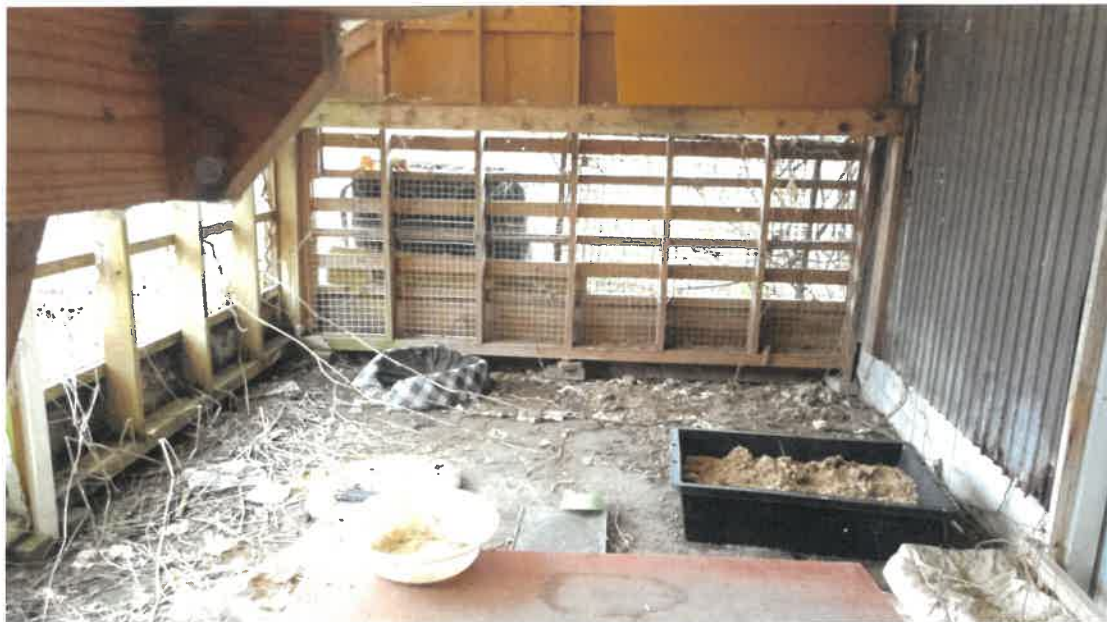
写真28

この小屋は猫の家として造られたものである。

区分	附属建物
建築時期及び経済的 残存耐用年数	建築年月日(登記記載): 昭和60年2月13日 新築 経過年数: 38 年 経済的残存耐用年数: 0 年
仕 様	構 造: 木造 屋 根: 瓦葺 外 壁: 鉄板等 内 壁: 鉄板等 天 井: 板貼等 床 : コンクリート等 設 備: 電気等 そ の 他: -
床面積(現況)	1階: 約 41.12㎡ 延床面積: 約 41.12㎡
現況用途等	現況用途: 物置・車庫 間 取 り: 現況調査報告書の「建物間取図」のとおり。
品 等	普通
保守管理の状態	やや劣る
建物の利用状況	現況調査報告書記載のとおり
特記事項	・猫のために、差し掛け状の小屋が増築されている。
