## 期 間 入 札 の 公 告

現況調査報告書

# 土地建物位置関係図（見取図）

# 現況調査報告書

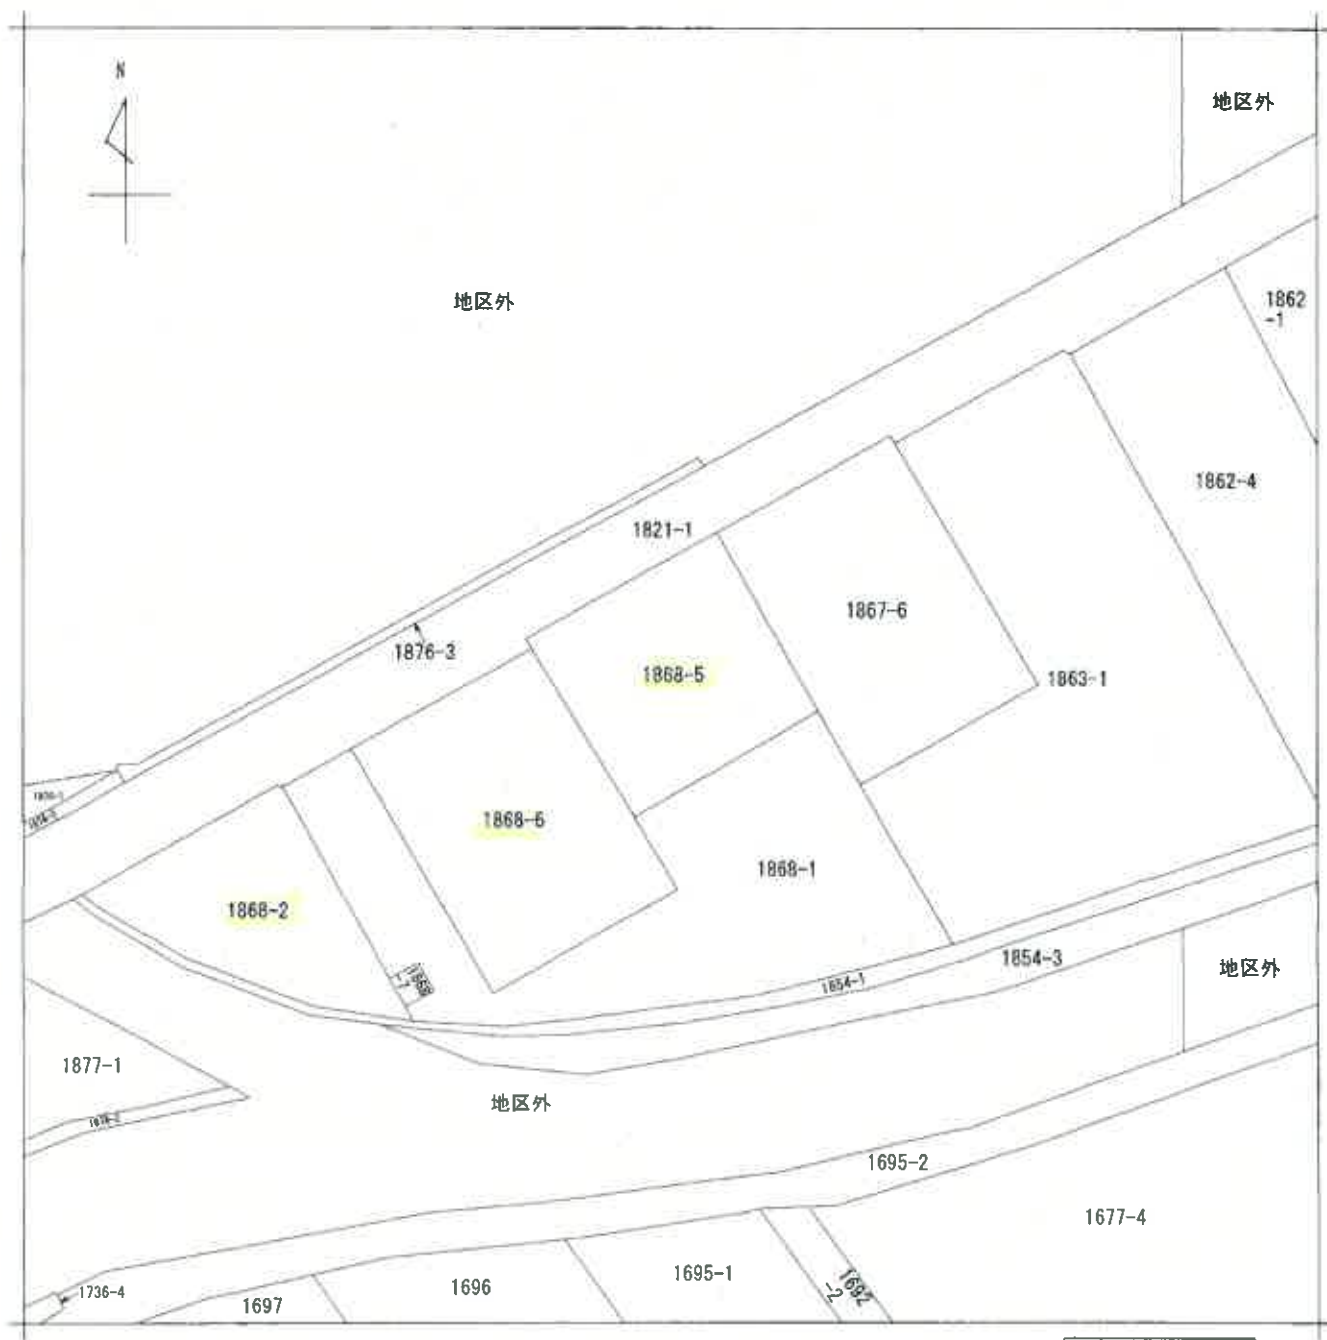
| 請求部 | 所在 | 出雲市知井宮町 | | | | 地番 | 1868番5 | | | |
| 出力縮尺 | 1/500 | 精度区分 | | 座標系番号又は記号 | | 分類 | 地図に準ずる図面 | | 種類 | 土地改良所在図 |

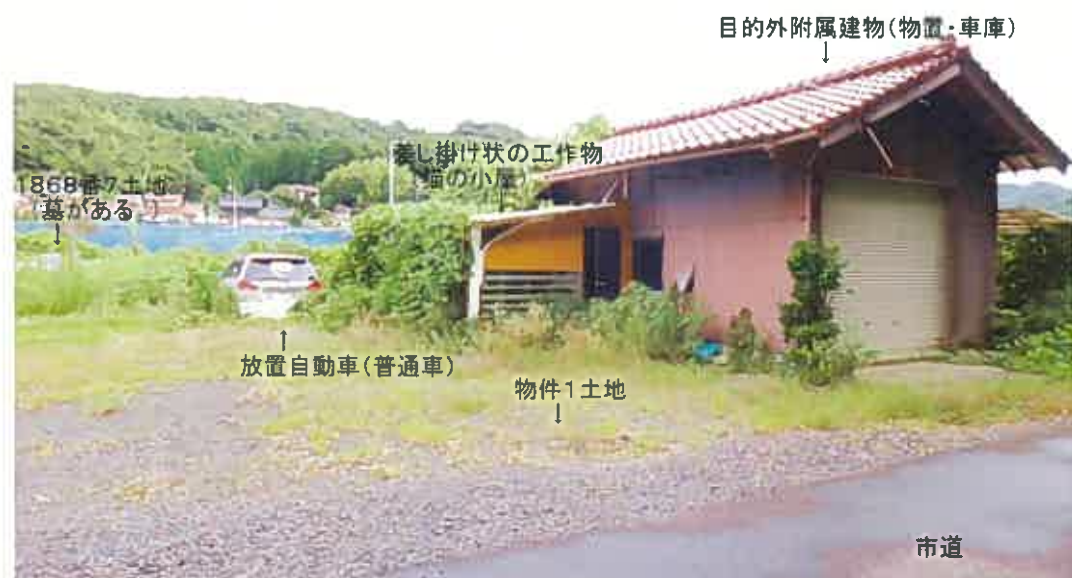
写真3

| 目的外建物の概況 (物件 1、2、3土地 関係) | | |
|---|---|---|
| そ の 他 の 事 項 | <p>(<input checked="" type="checkbox"/>最先の担保権設定時の所有者=<input checked="" type="checkbox"/>現所有者に同じ <input type="checkbox"/> )</p> <p>目的外建物の最先の担保権は平成15年7月11日に設定、登記され、その後順次物件敷地である1、2、3土地もこの担保権の共同担保に設定されている。</p> <p>なお、物件2、3土地上に主である建物が存し、物件1土地上に附属建物符号1が存する。</p> <p>附属建物符号1物置・車庫には、東側の壁に接着して、約10㎡の差し掛け状の小屋のようなものが設置されている (写真3)。これは、A個人が造った猫の小屋だそうであるが、建物と接着しており、建物と工作物が付合した状態とみられる。</p> | |

| 関係人の陳述等 | |
|---|---|
| <p>■ B<br/>(放置車両の所有者)</p> <p>■ 株式会社<br/>日産サティオ島根<br/>担当者</p> <p>■ A<br/>(債務者兼所有者)</p> | <p>物件1土地に私の自動車があります。1年くらい前から置いており、処分しなければならないことは認識しています。土地所有者のAさんには了解を得ており、無償で置いています。</p> <p>「島根500で5005」の車両は、登録事項上は当社の所有になっていますが、ローンは完済されており、お客様の所有物で、当社に所有権はありません。</p> <p>物件5建物に住んでいます。夏は暑かったので向いの介護施設で寝泊まりしていました。</p> <p>Bさんが車両を置いていることは了解しております。</p> <p>私は有限会社アクティブライフ保知石の代表者をしています。物件1ないし3土地上の建物で介護施設を運営していましたが、令和5年3月から閉鎖になりました。コロナの補助金申請が通っていたのですが、一部の方の協力が得られず交付を受けられず、閉鎖とせざるを得ませんでした。</p> <p>私は物件1ないし3の土地について有限会社アクティブライフ保知石から地代ももらっていましたが、令和2、3年頃からは地代ももらっておらず、代表者でしたので無償の使用借の状態でした。今も事業を閉鎖したので、建物の敷地利用権は無償の使用借です。</p> <p>目的外1868番5建物の附属建物符号1物置・車庫の小屋状の部分は、私が造りました(写真3)。たくさんいた猫のために、小屋を造ってやったのです。</p> |

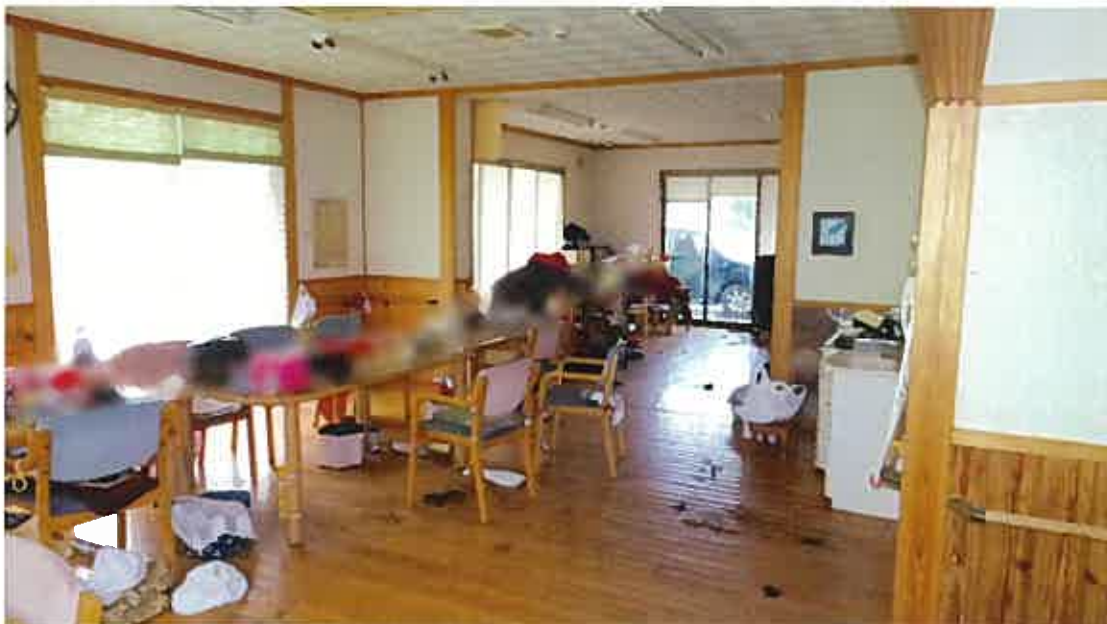
写真22

猫の糞などで床は汚れている。

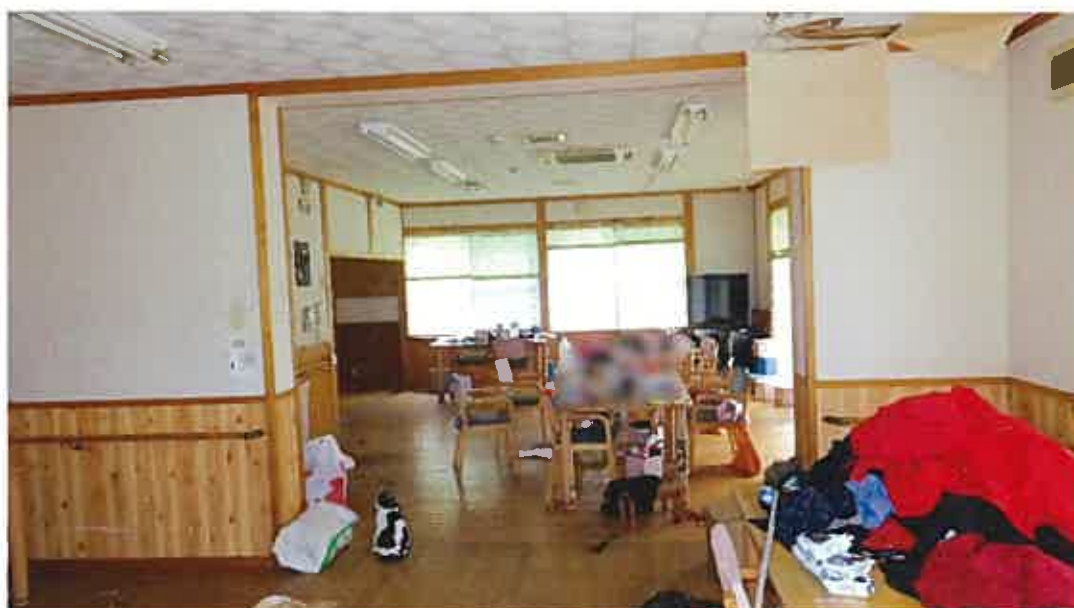
写真23

室内には複数の猫が入り込んでいる。

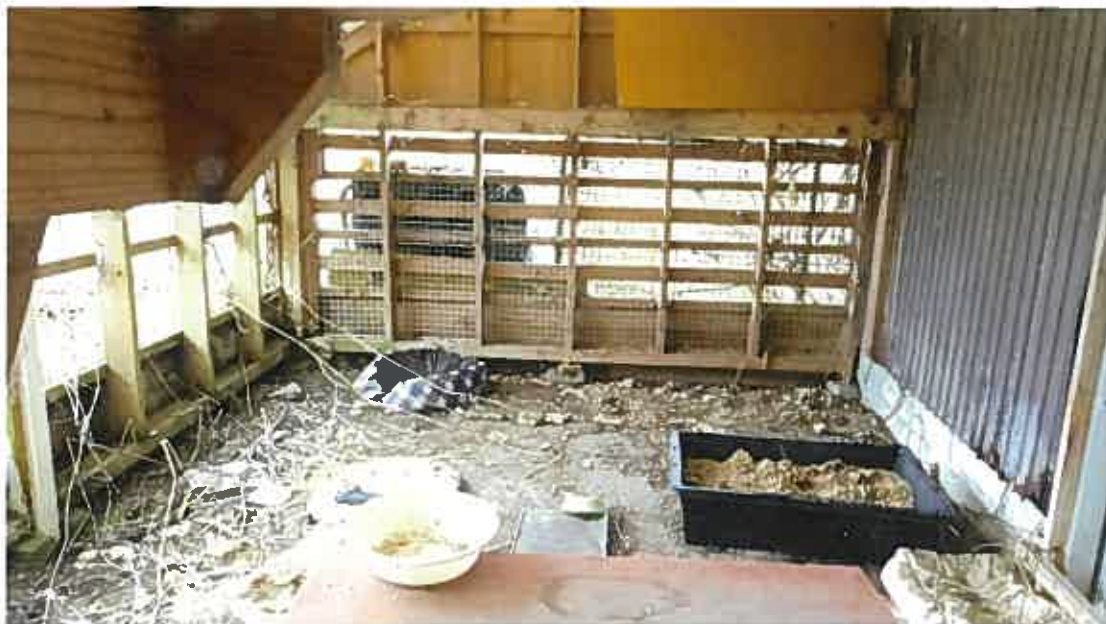
写真28

| 執行官の意見 |
|---|
| <p>(占有等)<br/>前述の通りである。</p> <p>(物件)<br/>物件 6 主である建物の敷地は、物件 2、3 土地であり、附属建物符号 1 建物の敷地は、物件 1 土地である。</p> <p>附属建物符号 1 建物には、東側の壁に接着して、約 10㎡の差し掛け状の小屋のようなものが設置されている。これは、A 個人が造った猫の小屋だそうであるが、建物と接着しており、建物と工作物が付合した状態とみられる。</p> <p>(接道)<br/>物件 1 ないし 3 土地は幅員約 5.5 m の市道に接している。</p> <p>(注釈)<br/>本報告書は、あくまでも現況調査時に関係人等から得た情報に基づいて作成したものであり、本件物件の形状、境界、瑕疵、その他の権利関係を確定させるものではない。</p> |

この小屋は猫の家として造られたものである。
