## 期 間 入 札 の 公 告

松江地方裁判所民事部

現況調査報告書 写

# 評 価 書

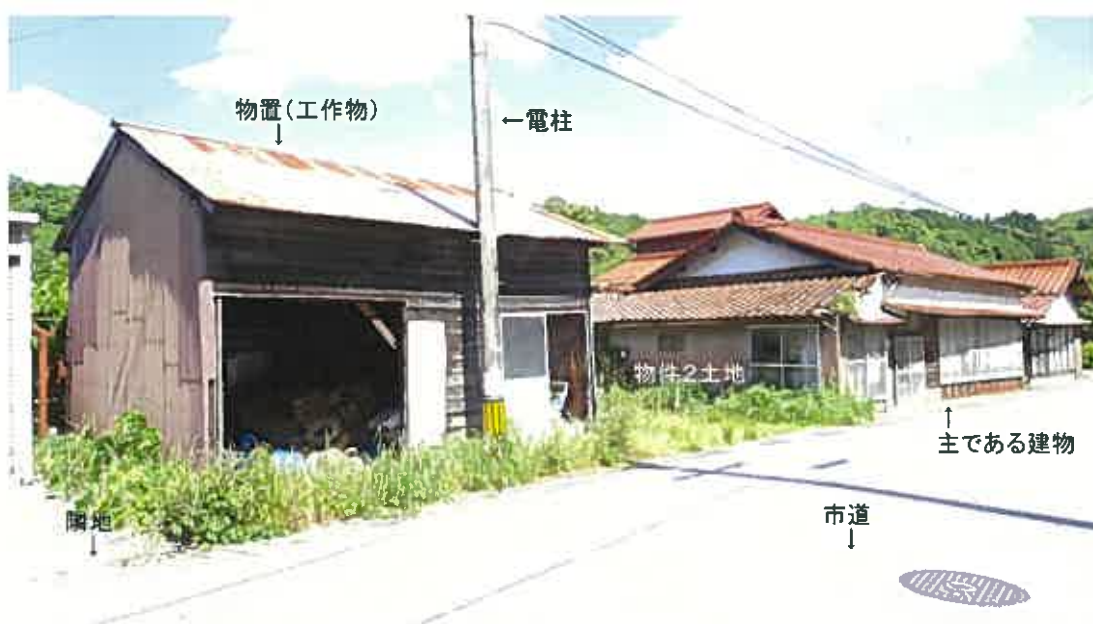
写真2

物件2土地上に物置(工作物)が存するが、基礎のない動産である(写真2、3)

電柱は物件2土地内とみられる。

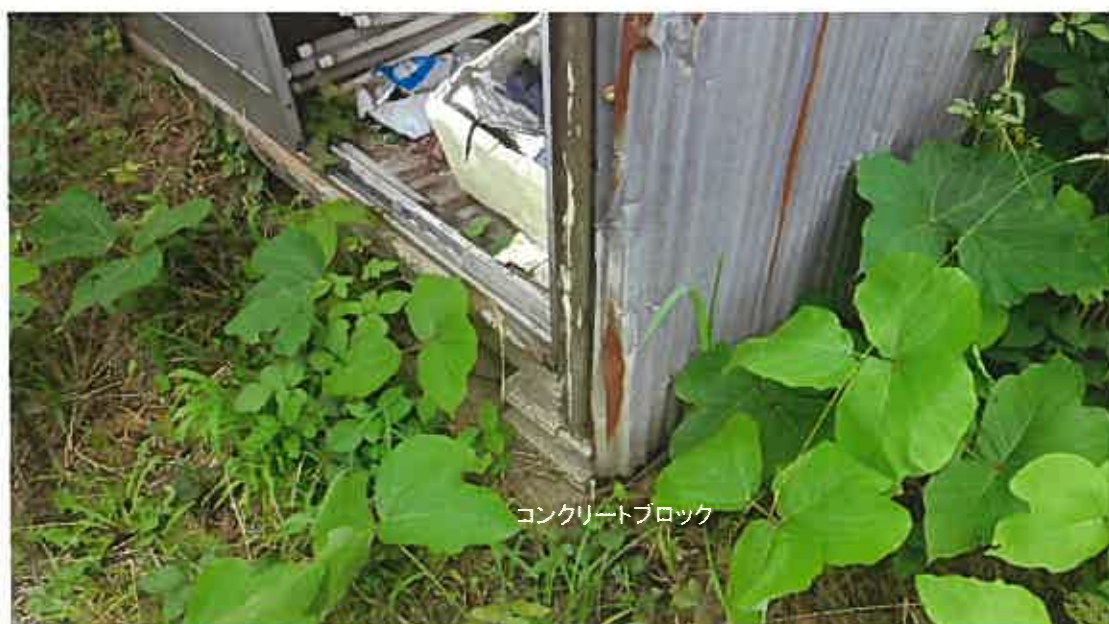
写真3

上記物置(工作物)はコンクリートブロックに乗せてあるだけで、基礎はない。

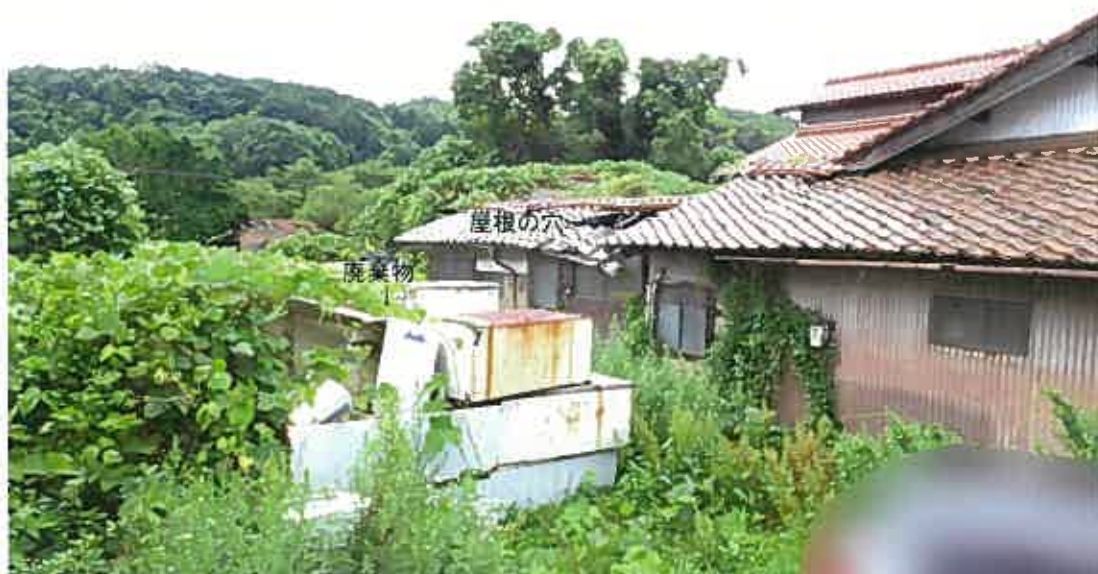
写真5

主である建物の味噌部屋付近の屋根は落ちて穴が空いている(写真5)。

味噌部屋付近の屋根  
が落ちて、穴が空いて  
いる。

| 区 分 | 主である建物 |
|---|---|
| 特 記 事 項 | <ul style="list-style-type: none"> <li>・ 本件建物内は足の置き場がないほど大量の動産やゴミが床に積み重なっている。</li> <li>・ 味噌部屋付近の屋根は落ちて穴が空いている。</li> <li>・ 物置が存するが、簡易な工作物である。</li> </ul> |

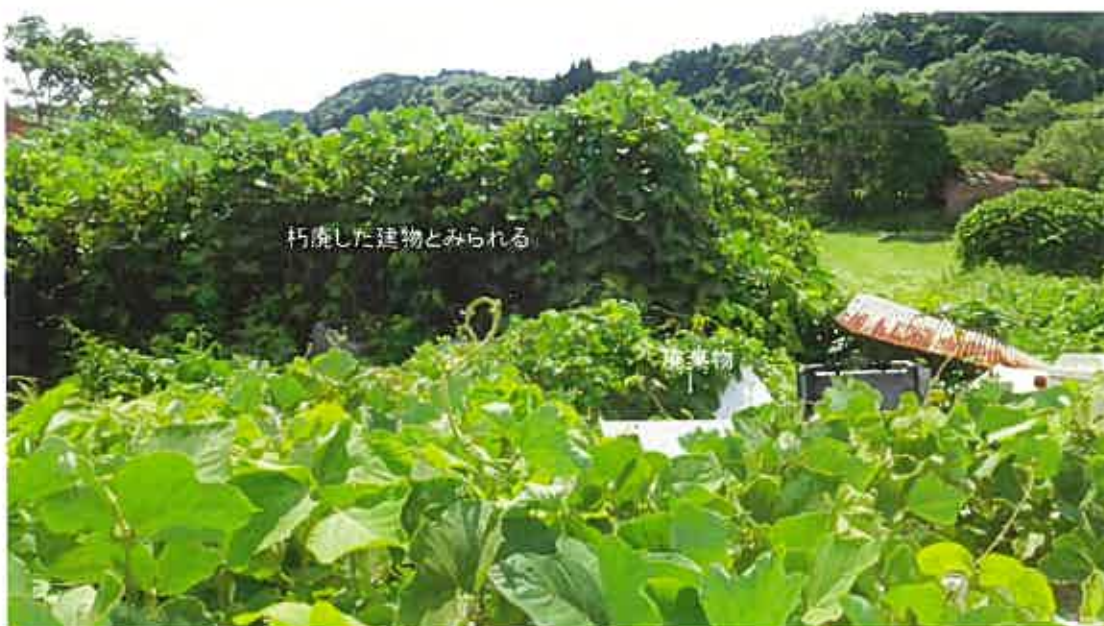
写真6

物件2土地には、朽廃した建物が複数存する。これらは、以前に存した本件建物の附属建物が朽廃したものが含まれていると推測される(写真6、12)。

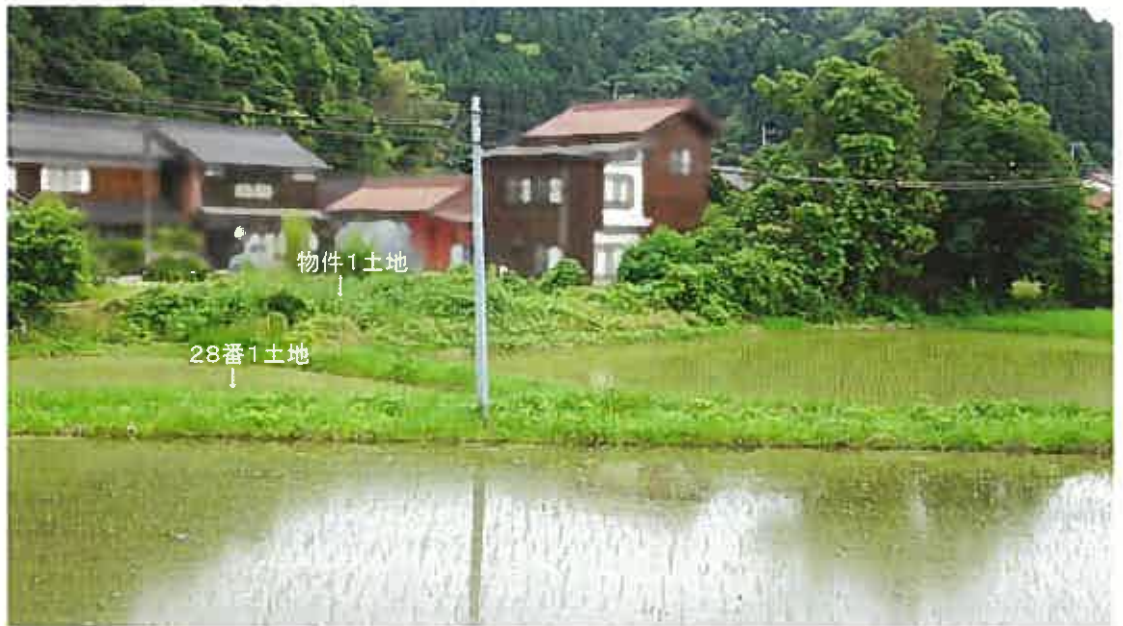
写真7

物件1土地は田であるが、草が生い茂った状態になっている。

物件1土地は、田であるが、草が生い茂っている。

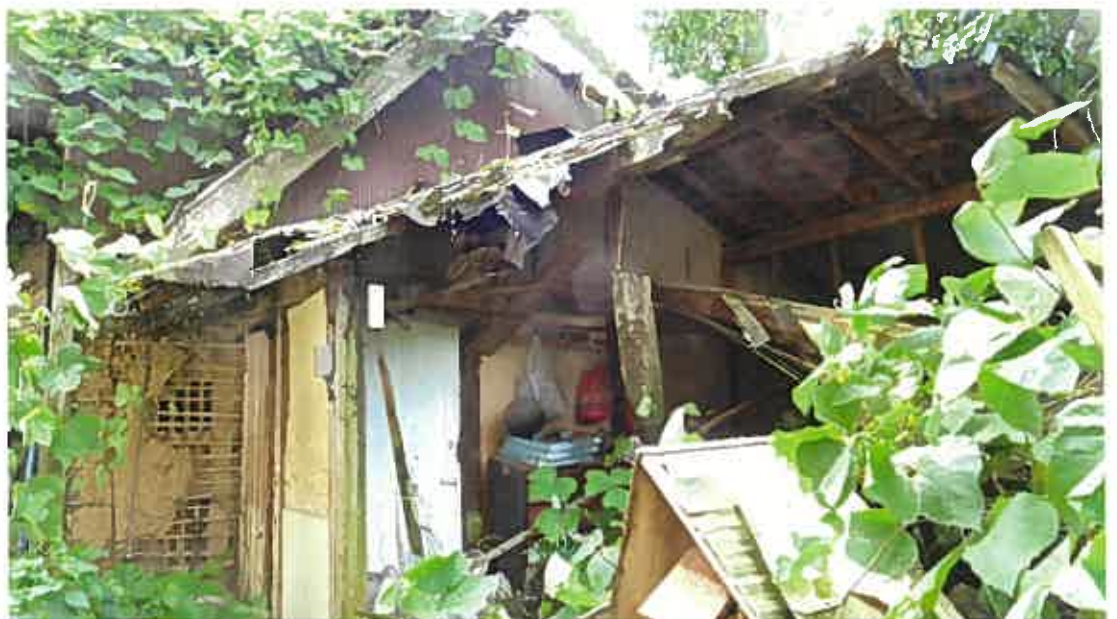
写真12

朽廃した建物

| 特 記 事 項 | ・ 朽廃した建物が複数存している。<br>・ 周知の埋蔵文化財包蔵地の指定はない。<br>… 安来市教育委員会文化財課 での調査結果による。<br>・ 水質汚濁防止法に係る特定施設の届出はない。<br>… 松江保健所環境保全課 での調査結果による。<br>尚、土壌汚染の有無については詳細な調査未了のため、買主負担で別途専門家による調査が必要となる場合があることに留意すること。 | |
