現況調査報告書

(物件3)

3 所 在 益田市大谷町
地 番 406番続1
地 目 宅地
地 積 208.00平方メートル

評 価 書

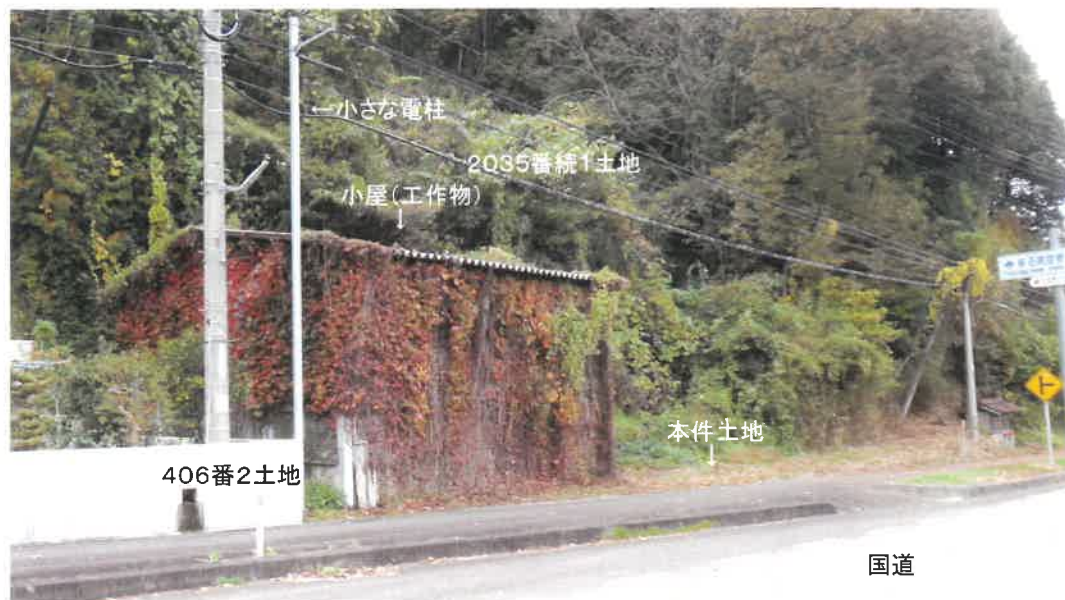
写真1

物件3土地は南側が406番2土地であるところ、白いコンクリートブロック塀（写真1）がその境界部分とみられる。物件3土地の東側は国道（歩道）部分で溝があり境界は明確である。

一方、同土地には、朽廃した小屋が存する。構造は木を簡易に組み合わせただけの造りで、崖側、北側の壁は朽ちており、倒壊の恐れもあり、中に入ったり利用することは危険で、建物とした場合もその機能は喪失した状態にある（写真1～5）。この小屋に相当する建物登記も課税資料もみあたらず、朽廃した小屋で土地に定着した工作物の状態とみられる。

これらの条件から土地位置関係図を作成したが、あくまで物件3土地の北側、西側の境界は不明確であり、正確な土地の形状、位置等を明確にするには、関係者の立会の基、正式な測量調査が必要である。

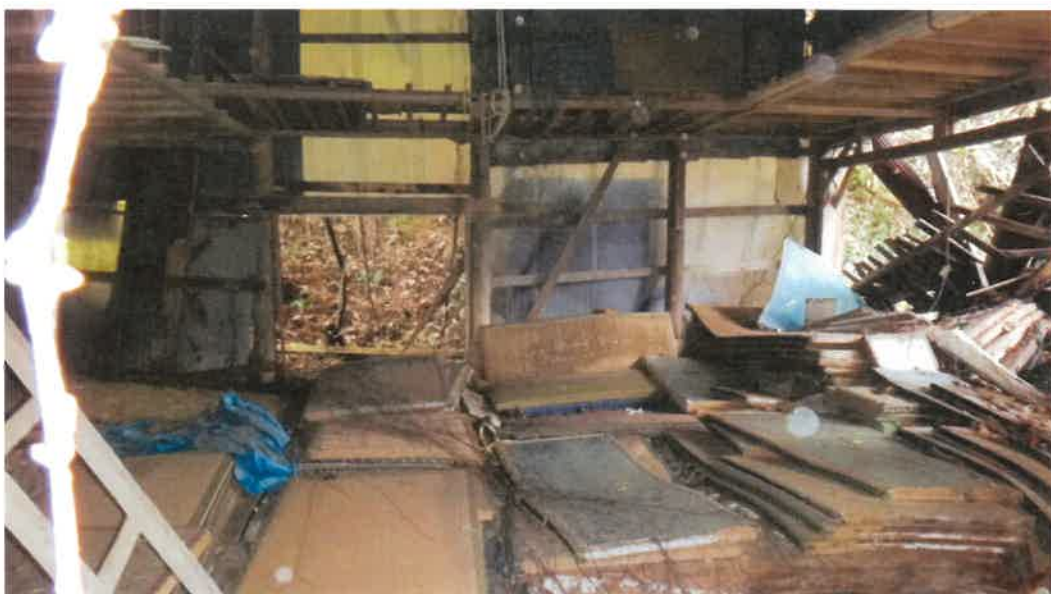
写真5

小屋(工作物)の内部
