期 間 入 札 の 公 告

2 所 在 福岡市西区今宿青木字竹ノ内384番地23
家屋 番号 384番23
種 類 居宅
構 造 木造瓦葺2階建
床 面 積 1階 67.63平方メートル
2階 26.49平方メートル

現況調査報告書

評 価 書

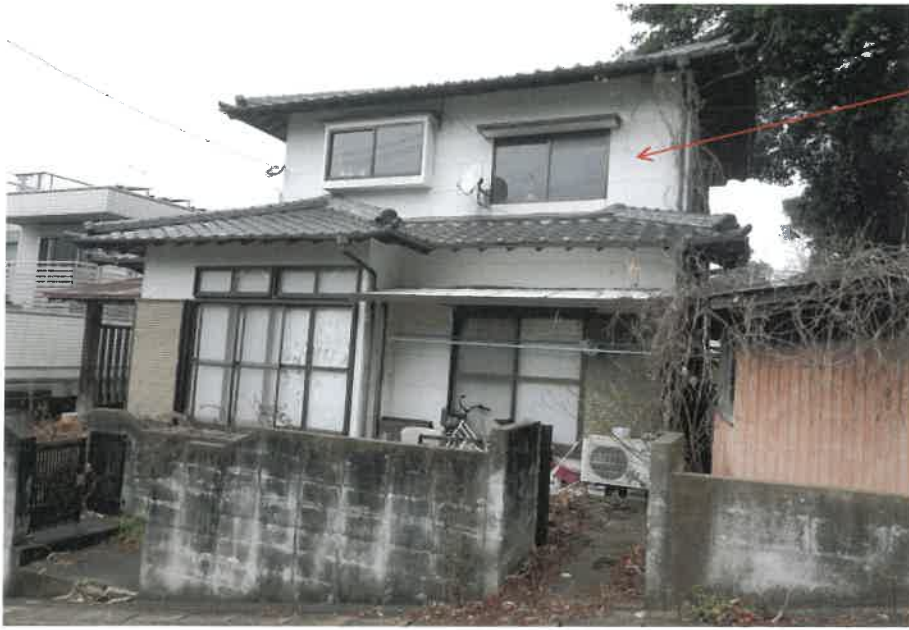
No. 1

本件建物の外観を撮影

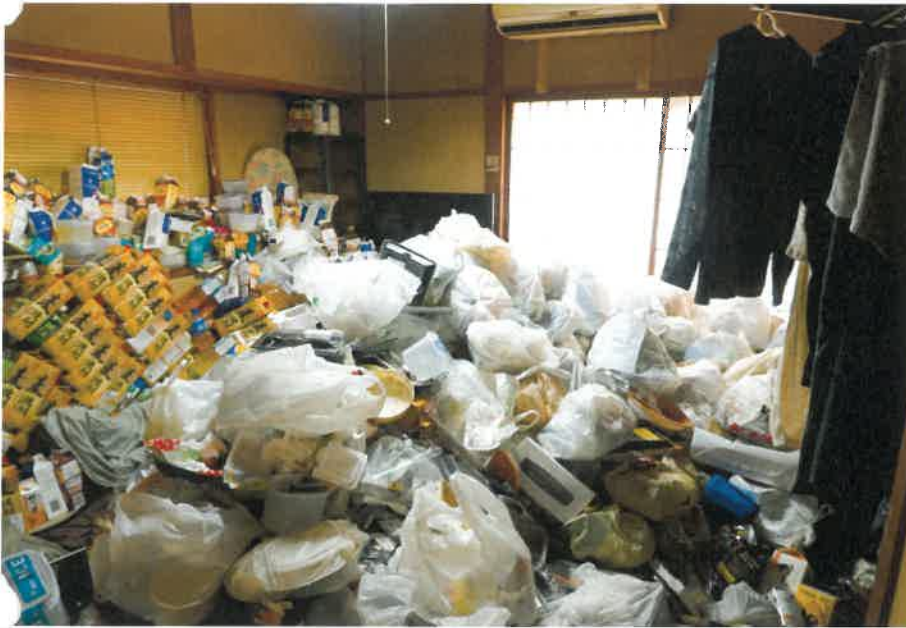
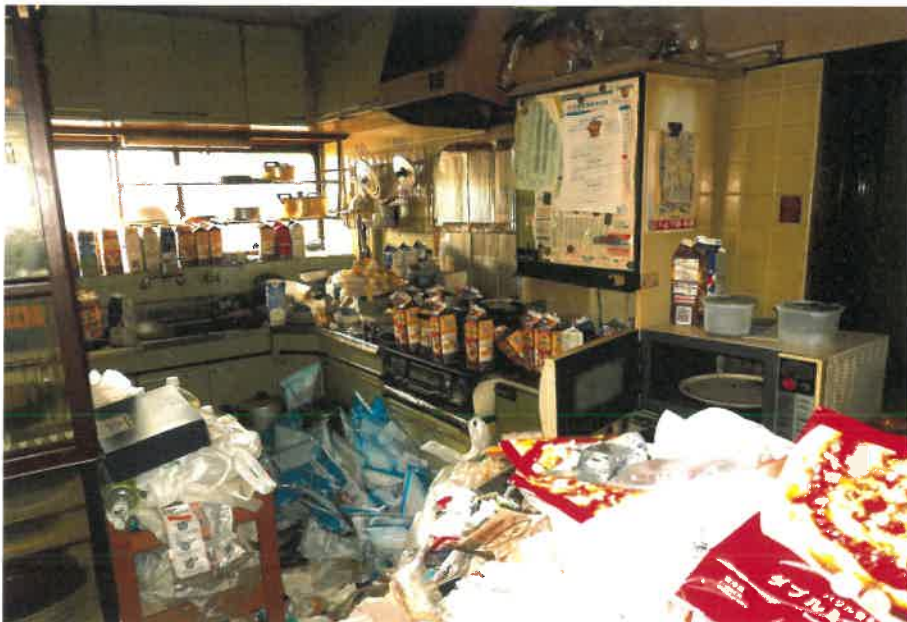
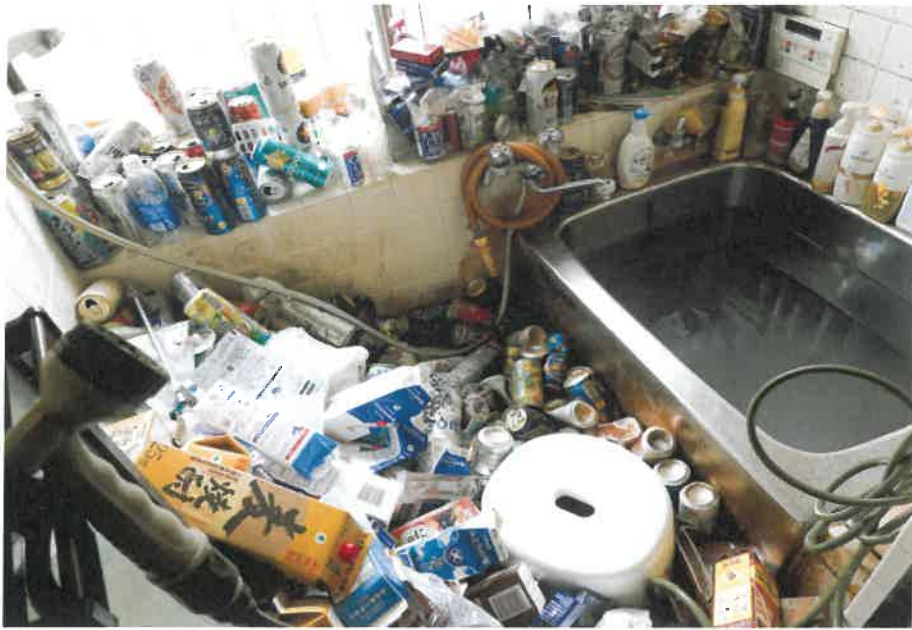
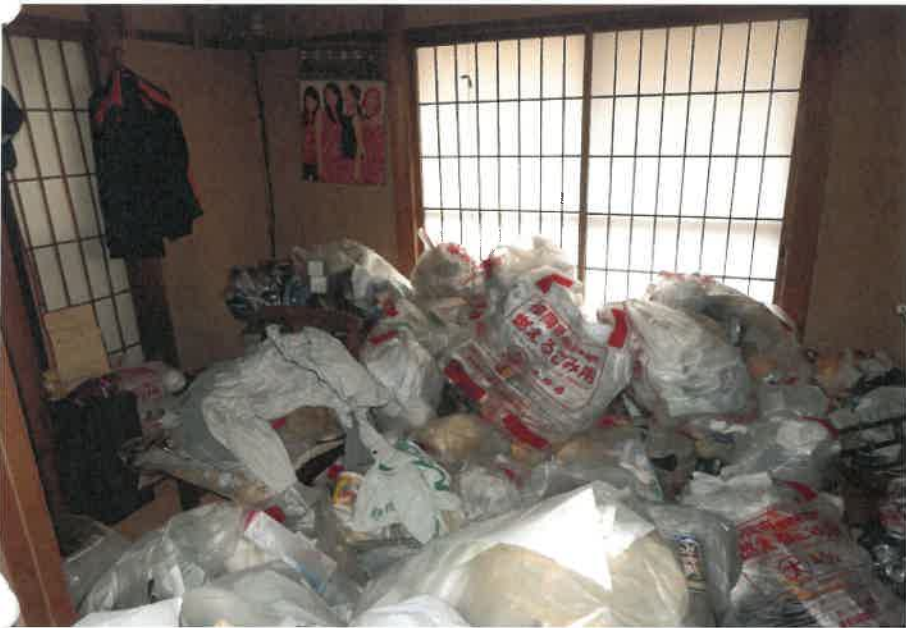
No. 2

本件建物内は、大量のゴミ等が存在する(写真2~5参照)。ゴミ等のため、床面等を詳細に見分けることは困難であった。また、建物壁面や屋根に植物が巻き付くなど、維持管理状況は良くないと見受けられた。

本件建物の室内を撮影

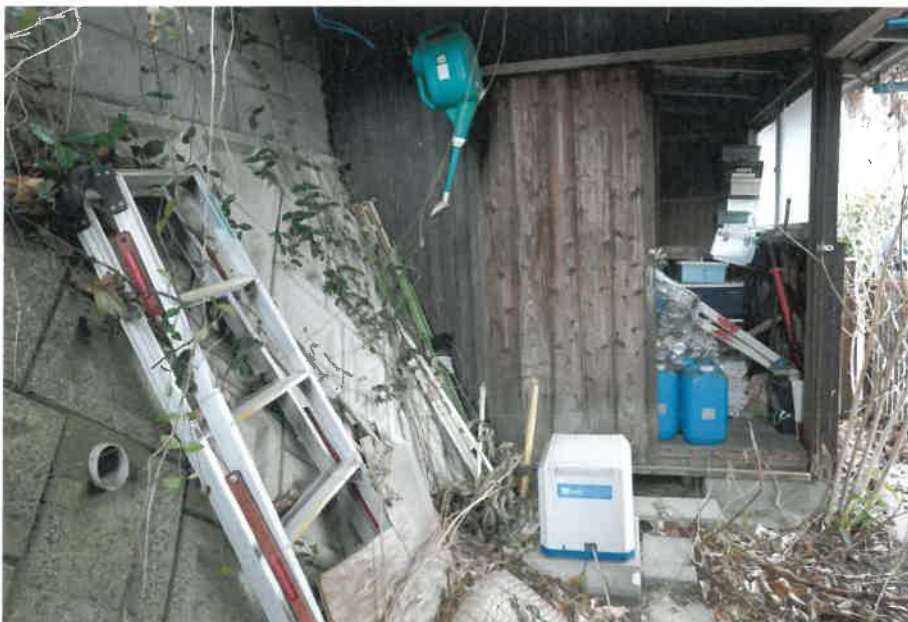
No. 6

附属建物と井戸ポンプを撮影

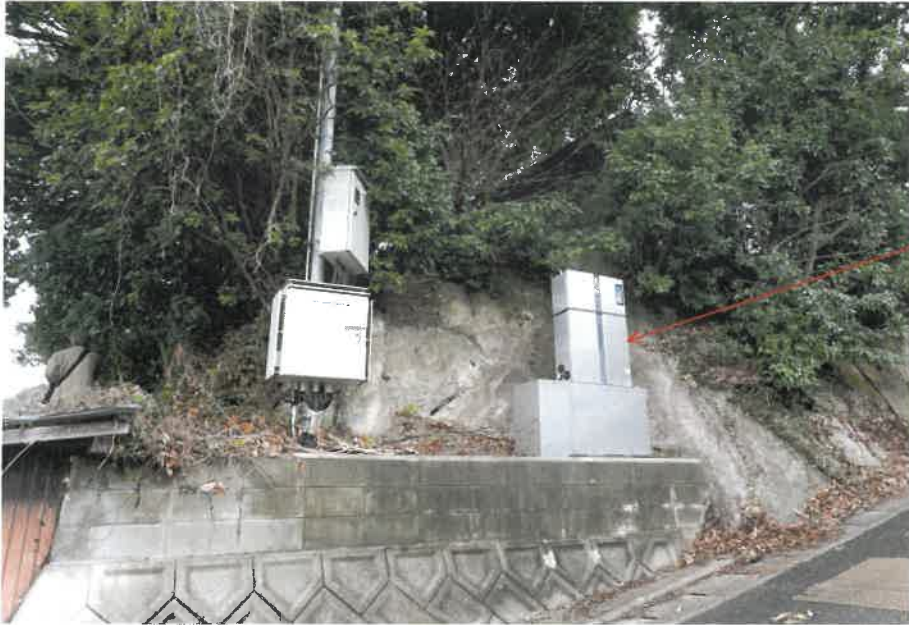
No. 7

本件所有者及び売却対象外の共有持分を有するBが占有している。本件土地の一部(加圧ポンプ用地部分4,00平方メートル)を福岡市水道事業管理者が占有している。同人の賃借権は対抗要件を有していない。

賃借地の状況と目的外

のポンプ等を撮影

加圧ポンプ

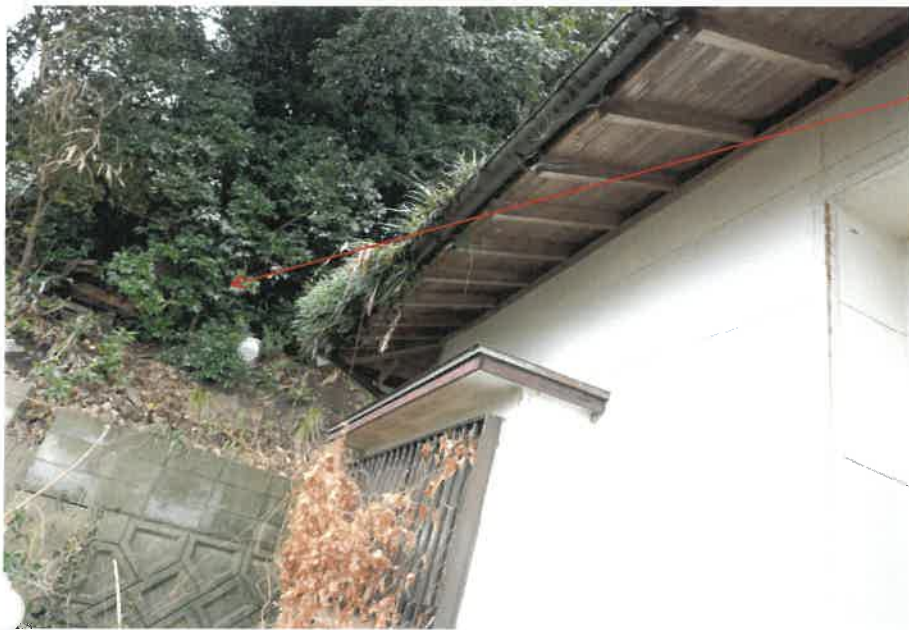
No. 8

本件土地のうち、東側に崖地となっている部分があり、その範囲等の概要は土地建物位置関係図に記載のとおりである(写真7, 8も参照)。隣地との高低差や擁壁等の状況は、評価書の特記事項に記載のとおりである。

本件土地が崖地となってい
る状況を撮影

・目的土地の東側部分には目測で高さが5m程度と推定される崖があり、福岡市建築基準法施行条例第5条(がけ条例)の適用を受けると考えられる。崖には間知ブロックによる高さが2m弱の擁壁が設置されており、また間知ブロック擁壁のうえにはコンクリートブロックが3段積まれ、土留めとして利用されているが、これにより建物及び敷地の安全性が確保されているか否かは不明である。よって、買受人は安全性を確保するために何らかの措置が必要になる可能性がある。なお、崖の面積は、全体面積の25%程度と思われる。

・「福岡市建築確認申請の手引き」ではコンクリートブロックは原則的には擁壁(土留め)として使用できないとされている。また、混構造擁壁(間知ブロック擁壁の上にコンクリートブロックを積んだ擁壁等)も既存の一定のものを除き認められていない。よって、建物の建て替え等を行う場合には、四方に存するコンクリートブロック造による土留め又は塀兼土留めの改善や築造替えが必要になる可能性がある。詳細は、買受希望者において福岡市建築審査課等に確認する必要がある。
