## 期 間 入 札 の 公 告

建物の名称 ツインタワー空港通り

## 現況調査報告書

## 評価書

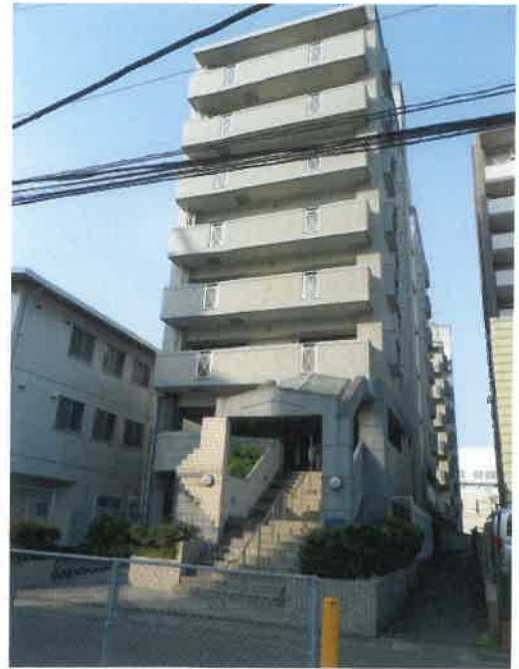
1 本件マンション

| 管理の状況 | 外観上、偶発的損傷等は観察されず、保守管理状態は普通である。 |

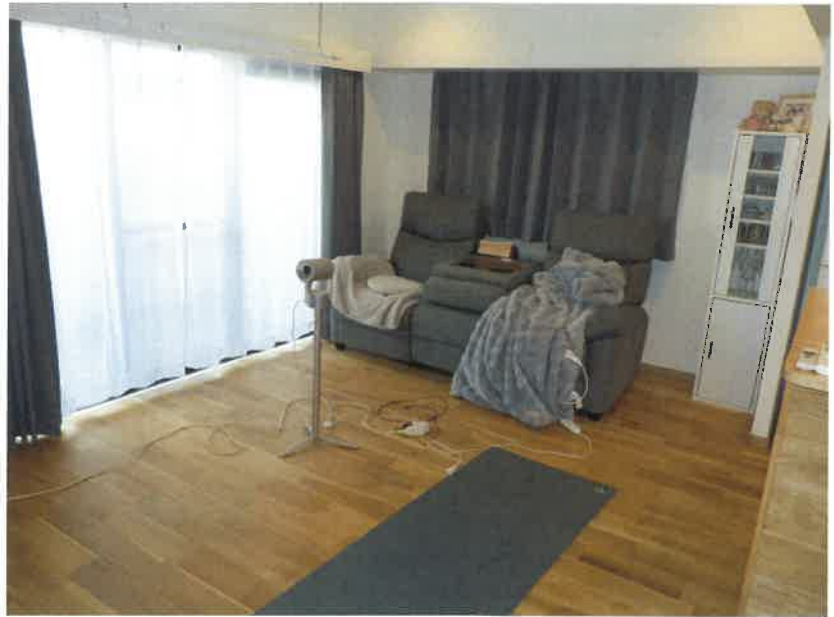
2 LDK

本件建物には、特別な傷み等は見当たらなかったが、LDKと廊下の間のドアのノブに不具合(緩み)があり、LDK等の床に小傷があった。

| 保守管理の状態 | 概ね良好<br><br>大きな損傷等は見られないが下記の軽微な損傷等がある。<br>①LDKと廊下の間のドアノブに不具合がある。<br>②床に小傷が見られる。 |

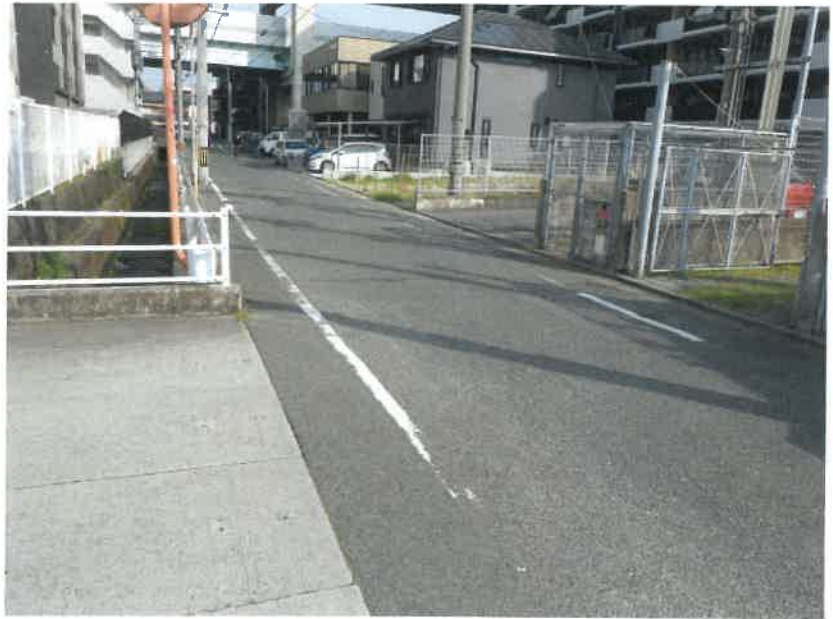
5 南西側接面道路

| 接 面 道 路<br>の 状 況 | 北東側で 幅員 約5.0m の 舗装 市道 と 概ね等高に接面。<br>(建築基準法第42条第1項の道路に該当)<br>南西側で 幅員 約6.0m の 舗装 市道 と 概ね等高に接面。<br>(建築基準法第42条第1項の道路に該当)<br>北西側で 幅員 約1.8m の 舗装 市道 と 等高～0.5m程度高位に接面。<br>(建築基準法の道路に該当しない) | |
