## 期 間 入 札 の 公 告

- 3 所 在 福岡市早良区小田部一丁目 173 番地 1、172 番地 2  
 家屋 番号 173 番 1  
 種 類 事務所・居宅  
 構 造 木造合金メッキ鋼板ぶき 2 階建  
 床 面 積 1 階 83.14 平方メートル  
           2 階 90.26 平方メートル  
 (現況)  
 構 造 木造合金メッキ鋼板ぶき 3 階建  
 床 面 積 1 階 約 84.14 平方メートル  
           2 階 90.26 平方メートル  
           3 階 約 35.00 平方メートル

## 現況調査報告書

## 評 価 書

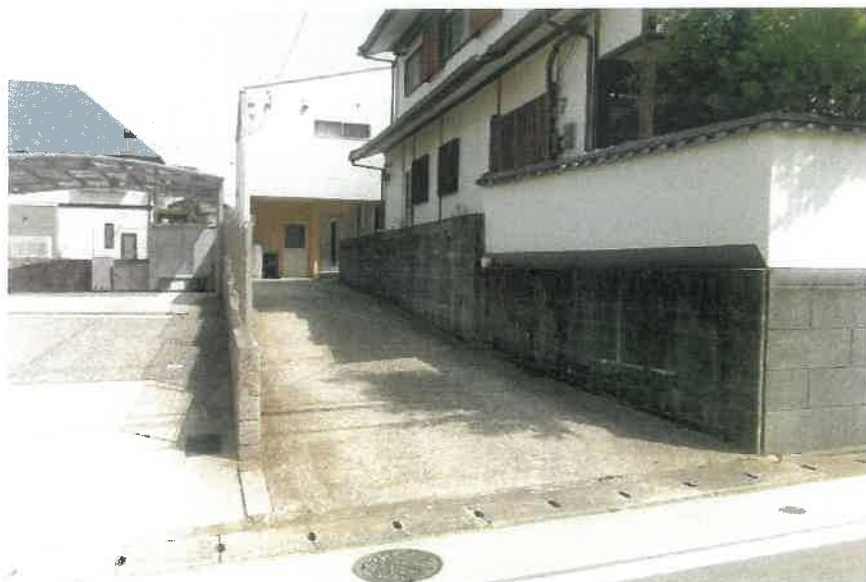
No. 1

本件建物の外観を撮影

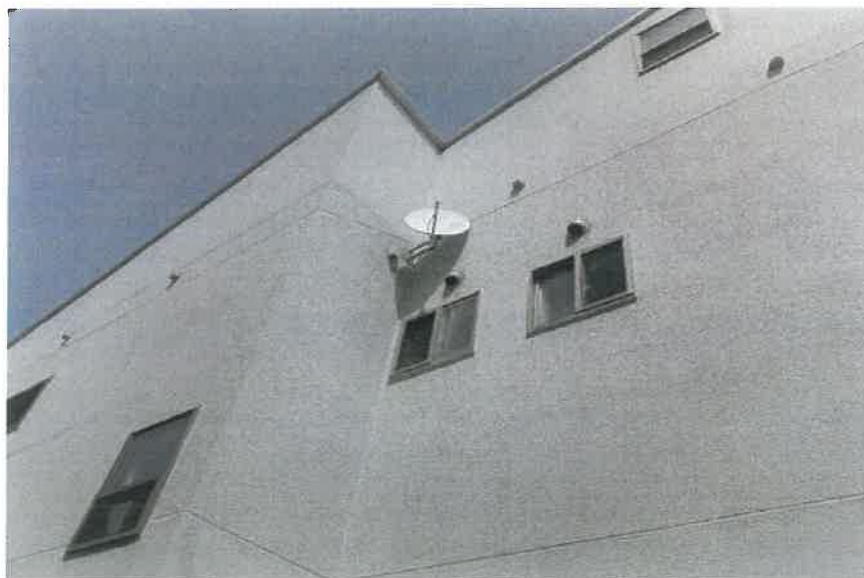
No. 15

特に大きな損傷は、見当たらなかったが、外壁の塗装に剥離している部分がみられる。又、平成26年の増築については、評価書に記載されているとおりであり、安全性に問題がある可能性がある。

本件建物の外観部分を撮影

(外壁の塗装が剥離している部分)

| 区 分 | 主である建物 |
|---|---|
| 保守管理の状態 | やや劣る。外壁の塗装に剥離している部分が見られる。 |
