## 期 間 入 札 の 公 告

## 現況調査報告書

## 評 価 書

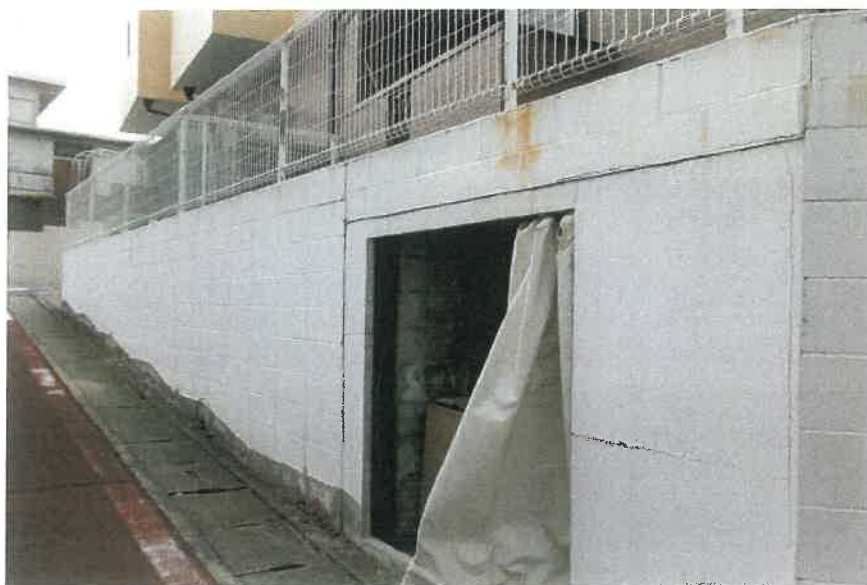
No. 3

- 1 北側、東側部分は崖（コンクリートブロック積み）であり、傾斜度が90度、北側高さが3メートル、東側2メートルを超えると推定される。（写真No.3，4参照）

本件建物の外観を撮影

| 特 記 事 項 | <ul style="list-style-type: none"> <li>・現地調査、関係者等からの聴取及び官公署における公表資料を調査した範囲では、埋蔵文化財包蔵・土壌汚染をうかがわせる事実は認められなかった。</li> <li>・福岡市のコンクリートブロック擁壁の構造基準では、地盤面からの高さが1.0m以下の場合にしか、コンクリートブロックは擁壁（土留め）として使用できない。画地の東側と南側の一部は、高さ2m以上のコンクリートブロック擁壁となっており、再築の際には擁壁を改善する必要があると考えられる。</li> </ul> | |

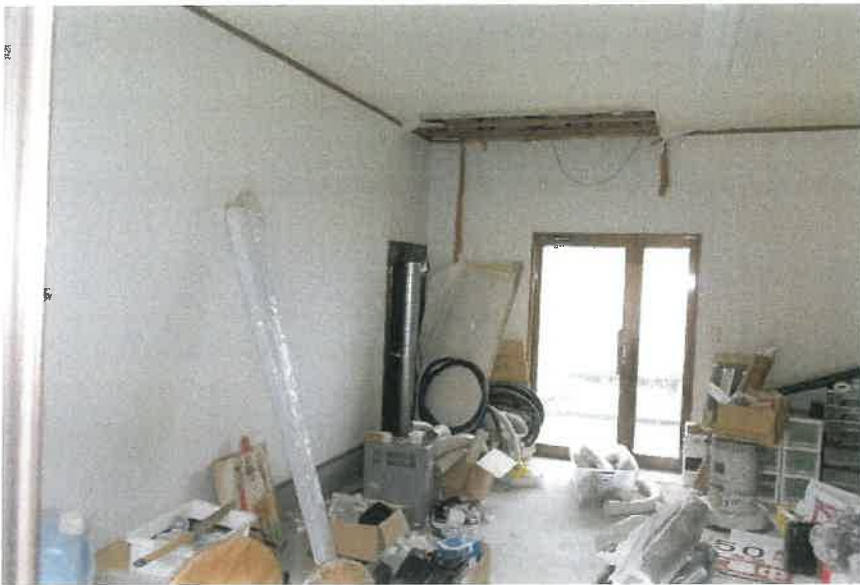
No. 5  
本件建物の室内を撮影  
(1階中央倉庫)

① 1階倉庫(中央)

過去の水漏れにより天井の一部損壊(写真No.5, 6参照)

| 関係人の陳述等 | |
|---|---|
| <p>■所有者（破産会社）<br/>代表者C<br/>(以下「破産会社」という)</p> | <p>1 (堀倉庫・1階倉庫(西側・中央))<br/>破産会社の動産を置いています。中央の倉庫の天井は、過去の水漏れがあり、天井が一部剥げていますが、水漏れの修理は終わっています。(写真No.5, 6参照) 一部内装に傷みがあります。<br/>(101号室)<br/>破産会社の帳簿類を置いています。(写真No.8参照)<br/>(201号室)<br/>賃貸契約を締結しています。管理会社は株式会社アーウィンです。<br/>(202号室)<br/>現在は空き家です。靴箱に傷があります。<br/>(203号室)<br/>1 破産会社の社宅として私が一人で居住しています。<br/>2 本件建物内でペット等を飼ったことはありません。<br/>3 本件建物には、大きな損傷はありません。</p> |

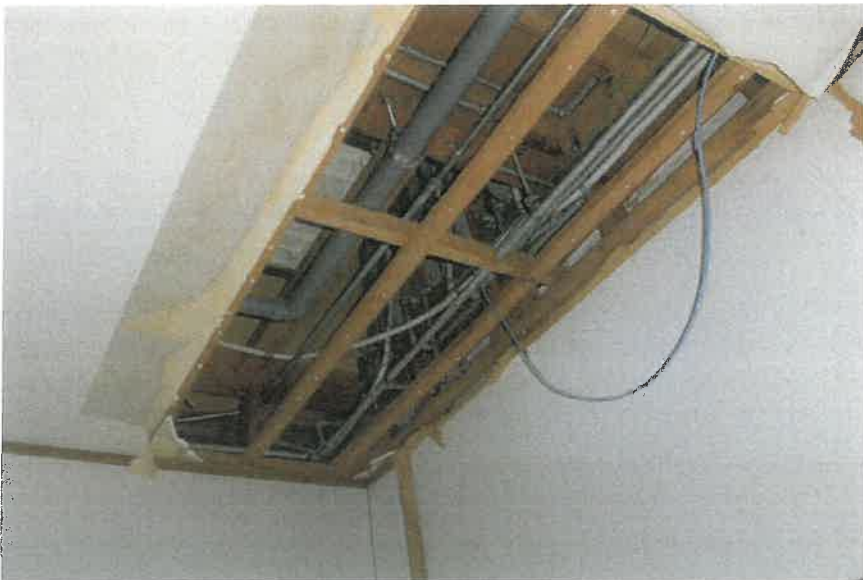
No. 6  
本件建物の室内を撮影  
(1階中央倉庫の天井の損壊部分)

一部内装に傷み

| 区 分 | 主である建物 |
|---|---|
| 保守管理の状態 | やや劣る<br>（漏水による天井の破損、内外装の汚れ、摩耗等が観察される。） |
