## 期 間 入 札 の 公 告

2 所 在 久留米市上津町字本山 2072 番地 461  
 家屋 番号 2072 番 461  
 種 類 居宅  
 構 造 木造スレート葺 2 階建  
 床 面 積 1 階 76.08 平方メートル  
 2 階 49.94 平方メートル

## 現況調査報告書

評 価 書

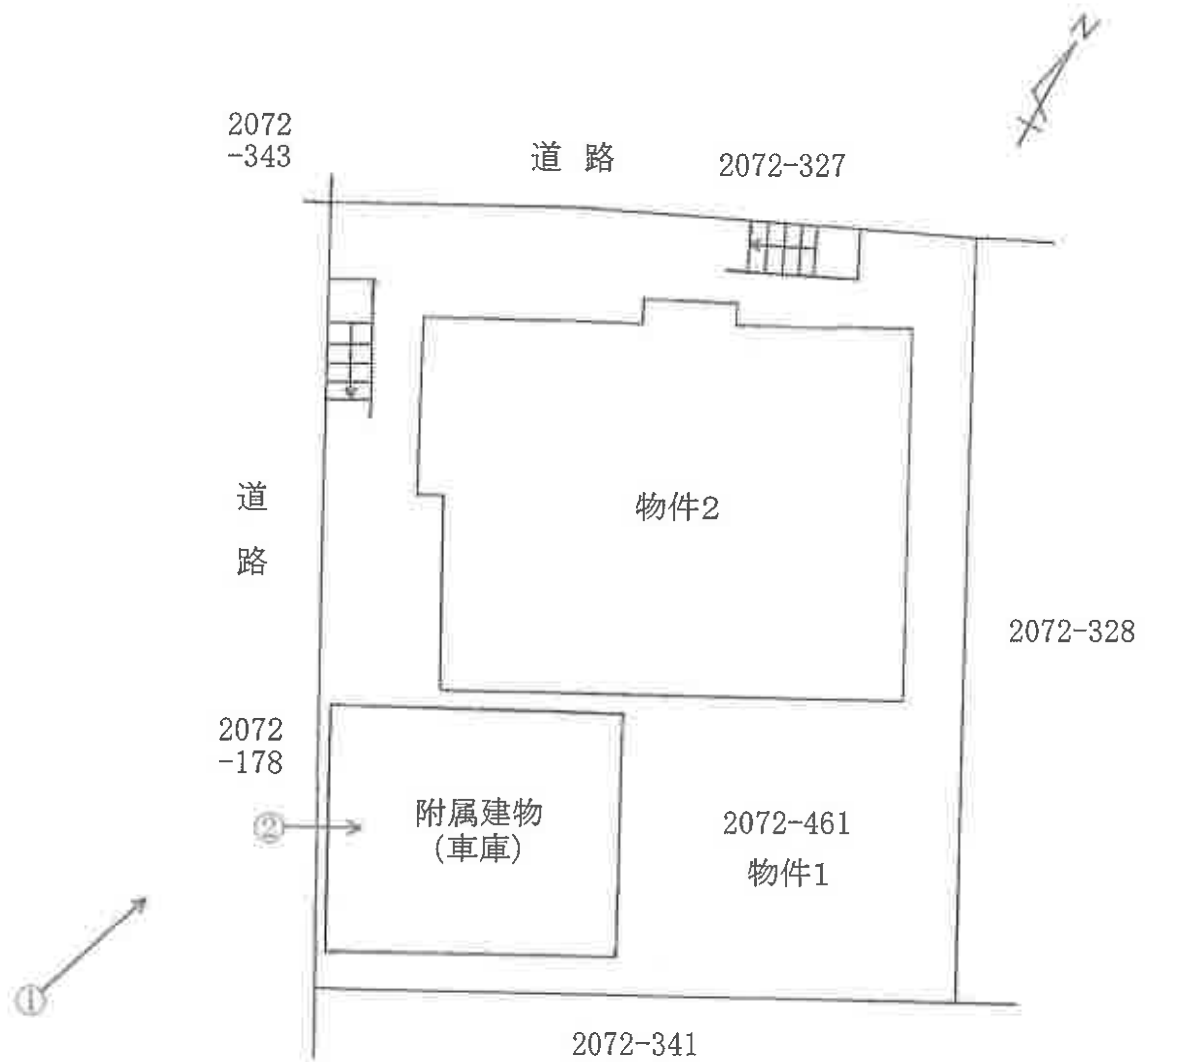
# 土地建物位置関係図

○→写真撮影位置・方向を示す

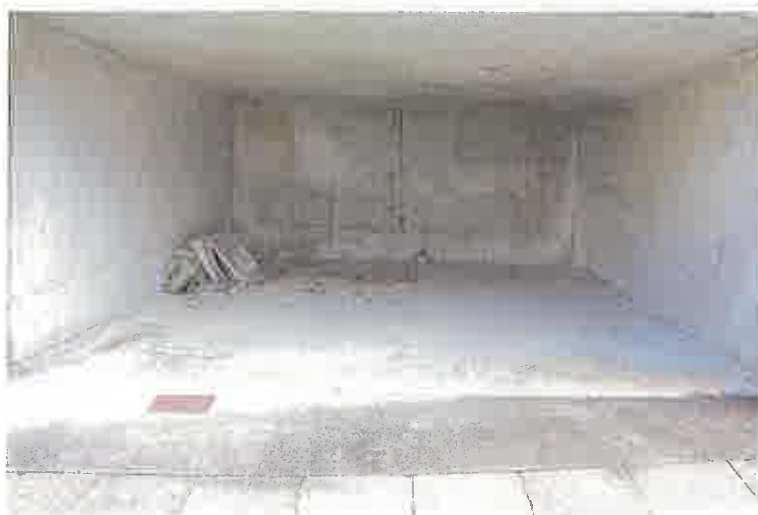
(写真 ② )

車庫

・未登記の附属建物として、鉄筋コンクリート造の堀車庫がある。築後32年以上は経過していると推定される。車庫の陸屋根部分が南側隣地との境界付近のコンクリートブロックにつながっており、そのコンクリートブロックは破損して隙間が存する。また、老朽化してコンクリートの劣化等が見られ、保守管理の状態に劣る建物である。

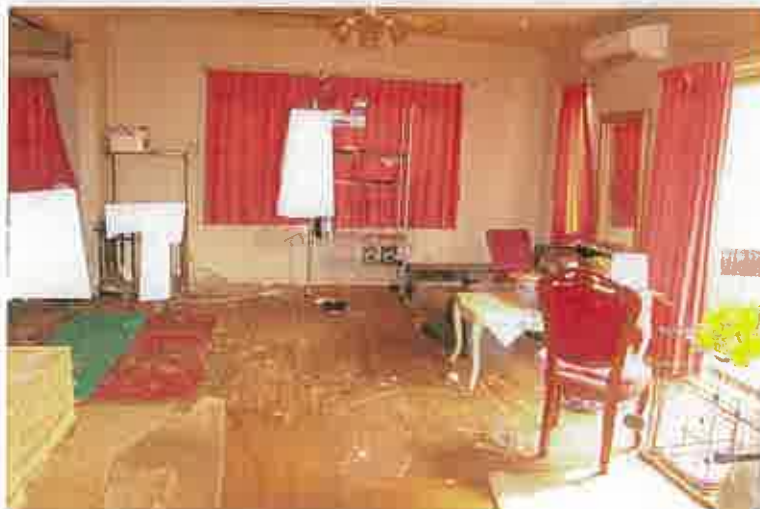
(写真 ④ )

リビング

| 保守管理の状態 | <p>相当劣る</p> <p>（室内全体の床の汚損、損傷が大きく、特にLDKにおいてその程度は著しい。クロス壁に汚損があり、剥がれや穴あきも見られる。建物内で犬4頭が飼われていたとことで、ペット臭が感じられた。玄関の底部分や浴室に雨漏り痕があり、浴室はカビが発生している。）</p> |

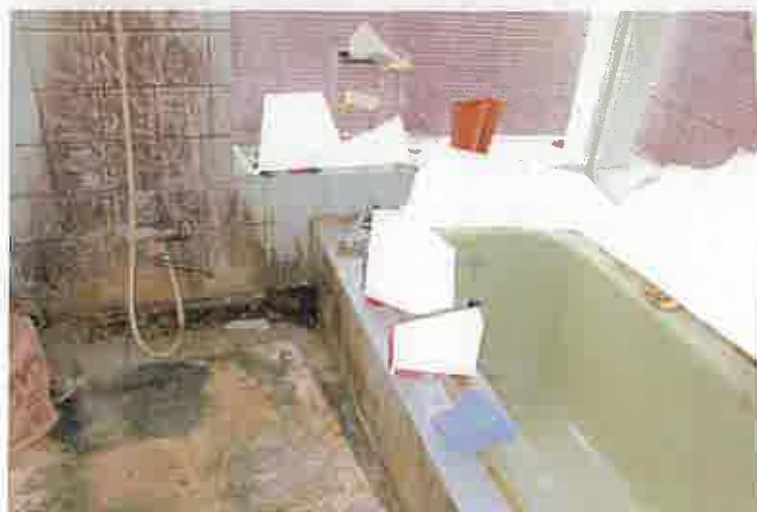
(写真 ⑦ )

浴室
