期 間 入 札 の 公 告

種 類	ホテル		
構 造	鉄骨鉄筋コンクリート造陸屋根8階建		
床 面 積	1階	111.76	平方メートル
	2階	270.43	平方メートル
	3階	270.43	平方メートル
	4階	270.43	平方メートル
	5階	270.43	平方メートル
	6階	270.43	平方メートル
	7階	270.43	平方メートル
	8階	212.76	平方メートル

## 現況調査報告書

評 価 書

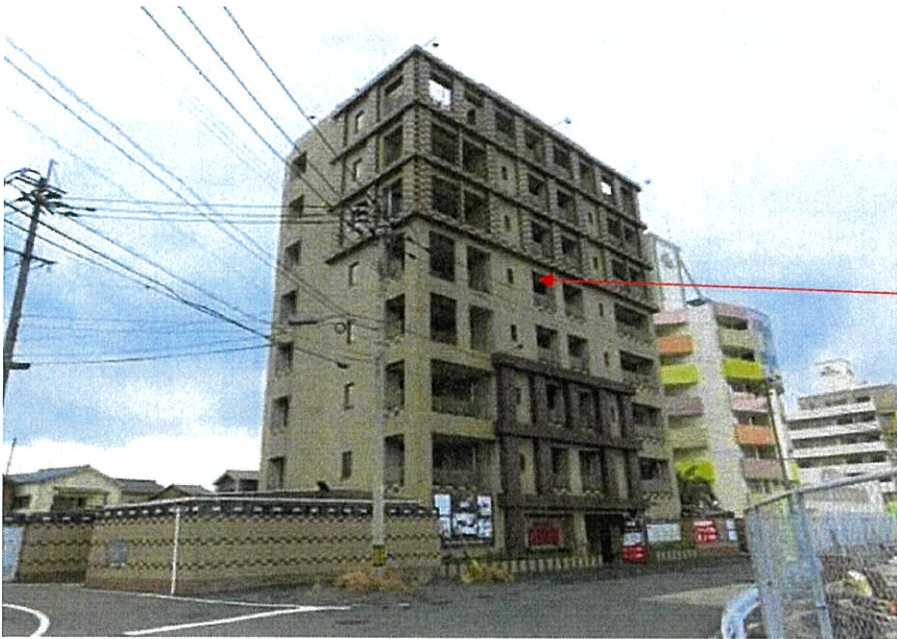
No. 1

本件建物の外観を撮影

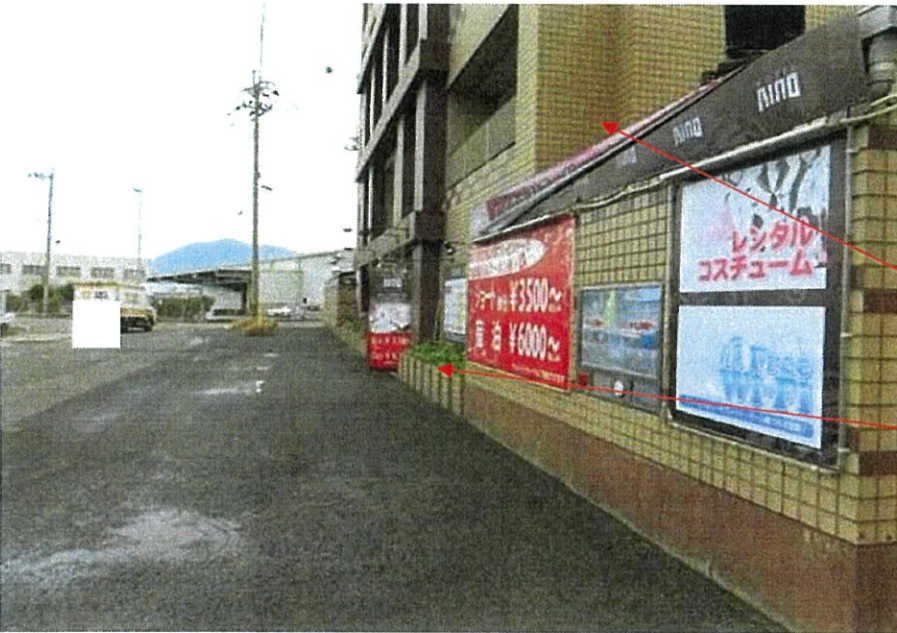
No. 2

本件建物と隣地の状況を撮影

はみ出した看板

- 本件建物の従物である看板が道路にはみ出している（写真②参照）。
- 本件建物がホテルであったために立入調査を実施した箇所は、事務室・共用部分・駐車場及び立入調査時に利用されていない空室（702号室, 703号室, 705号室, 801号室）である。

- ・本件建物に係る建築基準法に基づく建築確認（確認済証平成10年3月31日付 第H109認建北九004286号 検査済証平成11年3月16日付 第H10証建北九001258号）の手続きを経ていることが確認された。
- ・従物等として、看板、受水槽が存する。看板は一部が道路にはみ出している。
- ・北九州市保健所東部生活衛生課にて調査した結果、本件は旅館業法に基づく許可が取られていることが確認された。継続して営業を行う場合は、同法に基づく手続きを要する。また、上記の受水槽については、水道法に基づく簡易水道に該当する（届出あり）ため、同法に基づく定期検査等の実施を要する。買受人において調査・確認を要する。
- ・福岡県警察本部生活保安課にて調査した結果、本件（「店舗型性風俗特殊営業」に該当）は「風俗営業等の規制及び業務の適正化等に関する法律」（いわゆる風営法）に基づく届出がなされていることが確認された。なお、営業者が変わる場合は、新規の届出を要するが、福岡県条例により当該場所において新規に営業することは認められていない。買受人において調査・確認を要する。
- ・「現況調査報告書」記載のとおり、本件建物の802号室内において、令和2年4月に不自然死する事案が発生した。
