## 期 間 入 札 の 公 告

1 所 在 北九州市八幡西区南八千代町

## 現況調査報告書

評 価 書

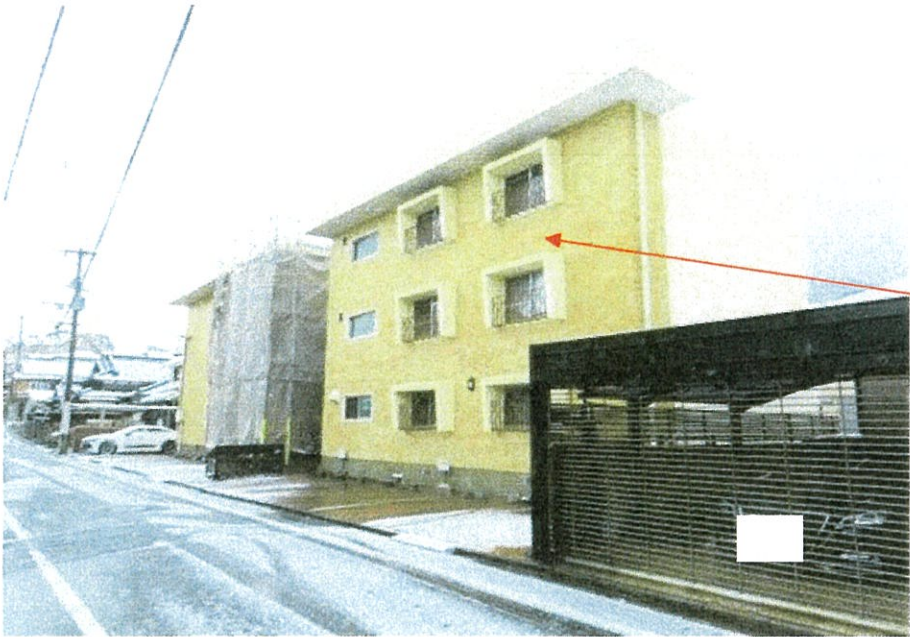
No. 1

本件マンションの外観を撮影

マンション名	明和コーポ
建物用途	共同住宅（総戸数 17 戸）
建築時期及び経済的残存耐用年数等	建築年月日(登記上) 昭和49年3月31日 新築 経過年数 約 51 年 経済的全耐用年数 約 40 年 経済的残存耐用年数 約 0 年
構造	鉄筋コンクリート造陸屋根3階建 合計床面積 1,267.23 m <sup>2</sup> (登記上)
仕様	外壁 小口タイル ほか 床等 塩ビシート、コンクリート直打仕上げほか
設備	エレベータ なし 駐車場 11台(賃貸) 集会所 なし 管理人室 なし その他 オートロックではない
建物の品等	使用資材 やや劣る 施工状態 やや劣る
管理の形態等	「現況調査報告書」記載のとおり。
管理の状況	外観上、偶発的損傷等は特に観察されないが、築年が古く、老朽化・旧式化している点等は否めない。
特記事項	・築年が古く、旧式化している。

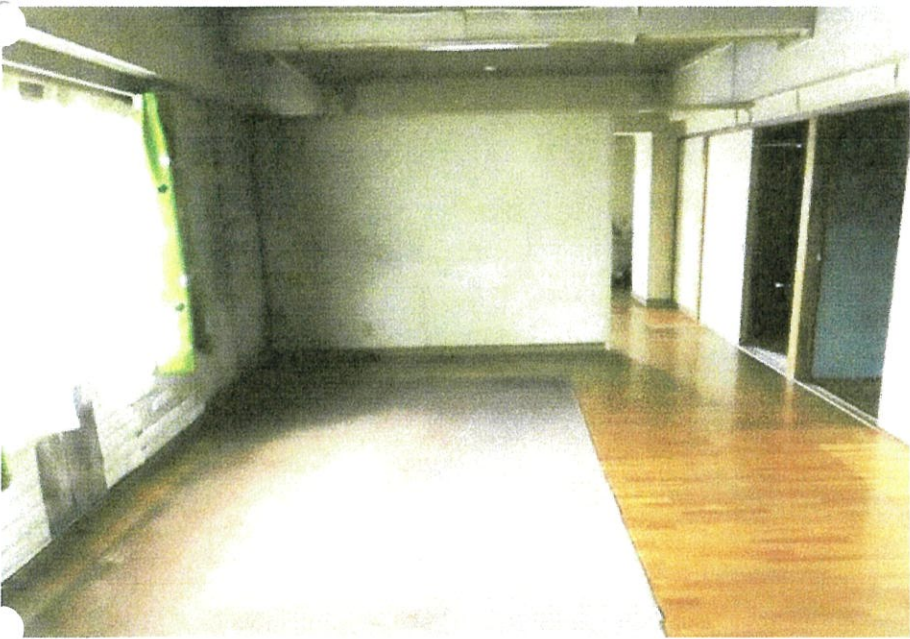
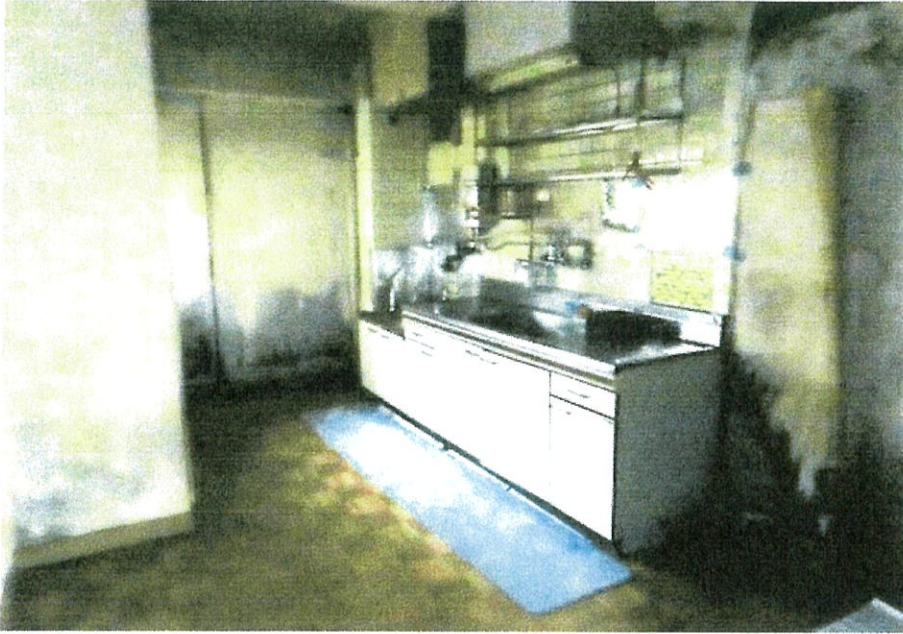
- 本件区分所有建物の敷地になっている本件土地は、公図のとおり、無地番の道路に接道している。
- 本件建物の占有関係は、関係人の陳述、立入調査の結果から2枚目のとおりと認めた。  
本件建物の占有状況について、所有者に対し照会したが、期限内に回答を得られず、立入調査の結果等からは、所有者以外の占有を窺わせるものはなかった。
- 本件建物の各部屋の壁クロスは剥がれ、各部屋に黒カビが繁殖していた。  
本件建物の維持管理は良好とは言えない。
- 本件マンションの駐車場に関する情報は次のとおり  
    駐車場の有無 有り 空きなし  
    駐車場の形態 賃貸方式

本件建物の室内を撮影

構 造	鉄筋コンクリート造1階建
位 置	3階部分 北東端区画（ほぼ東面・ほぼ北面採光。）
現 況 床 面 積	登記記載 78.22㎡ 固定資産税評価証明書上 98.26㎡
間 取 り	3LDK、バルコニー（約7㎡） （別添「間取図」参照。）
仕 様	天 井 ビニールクロス 合板 ほか 床 フローリング 畳ほか 内 壁 ビニールクロス ほか 設 備 電気設備、給排水設備 等
保守管理の状態	特記事項参照
管 理 費 等	「現況調査報告書」記載のとおり。
専 有 部 分 の 利 用 状 況 等	「現況調査報告書」記載のとおり。
特 記 事 項	・空家状態で、クロスが剥がれやカビ等が酷く、総じて保守管理状態は非常に劣る。
