## 期 間 入 札 の 公 告

## 現況調査報告書

- |   |       |                        |             |  |

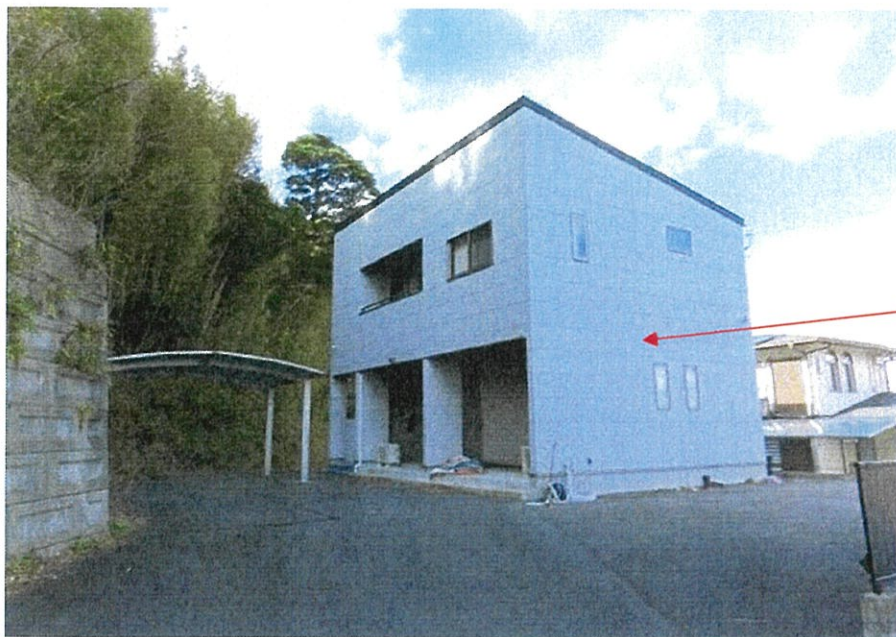
No. 1

本件建物の外観を撮影

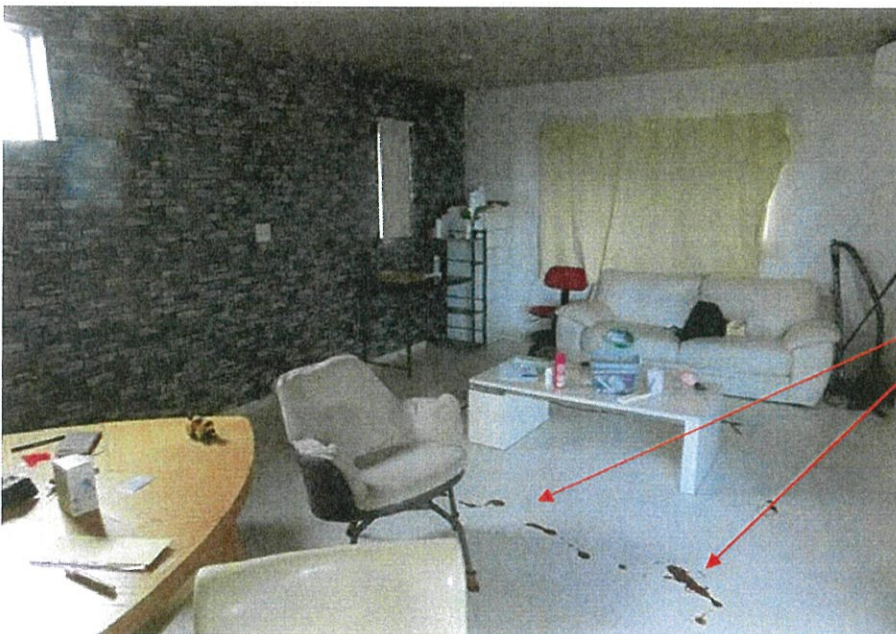
No. 5

本件建物の室内を撮影

汚損箇所

| 区 分 | 主である建物 |
|---|---|
| 保守管理の状態 | <p>やや劣る</p> <p>（2階LDKの床に汚損が観察される。その他は概ね経年並みの状態である。）</p> |
