## 期 間 入 札 の 公 告

3 所 在 北九州市八幡西区東神原町 24 番地 6、24 番地 7  
 家屋 番号 24 番 6  
 種 類 居宅  
 構 造 鉄筋コンクリート造陸屋根 2 階建  
 床 面 積 1 階 325.00 平方メートル  
 2 階 132.22 平方メートル  
 (現況)  
 床 面 積 1 階 325.00 平方メートル  
 2 階 約 147.22 平方メートル  
 所有者 A

## 現況調査報告書

評 価 書

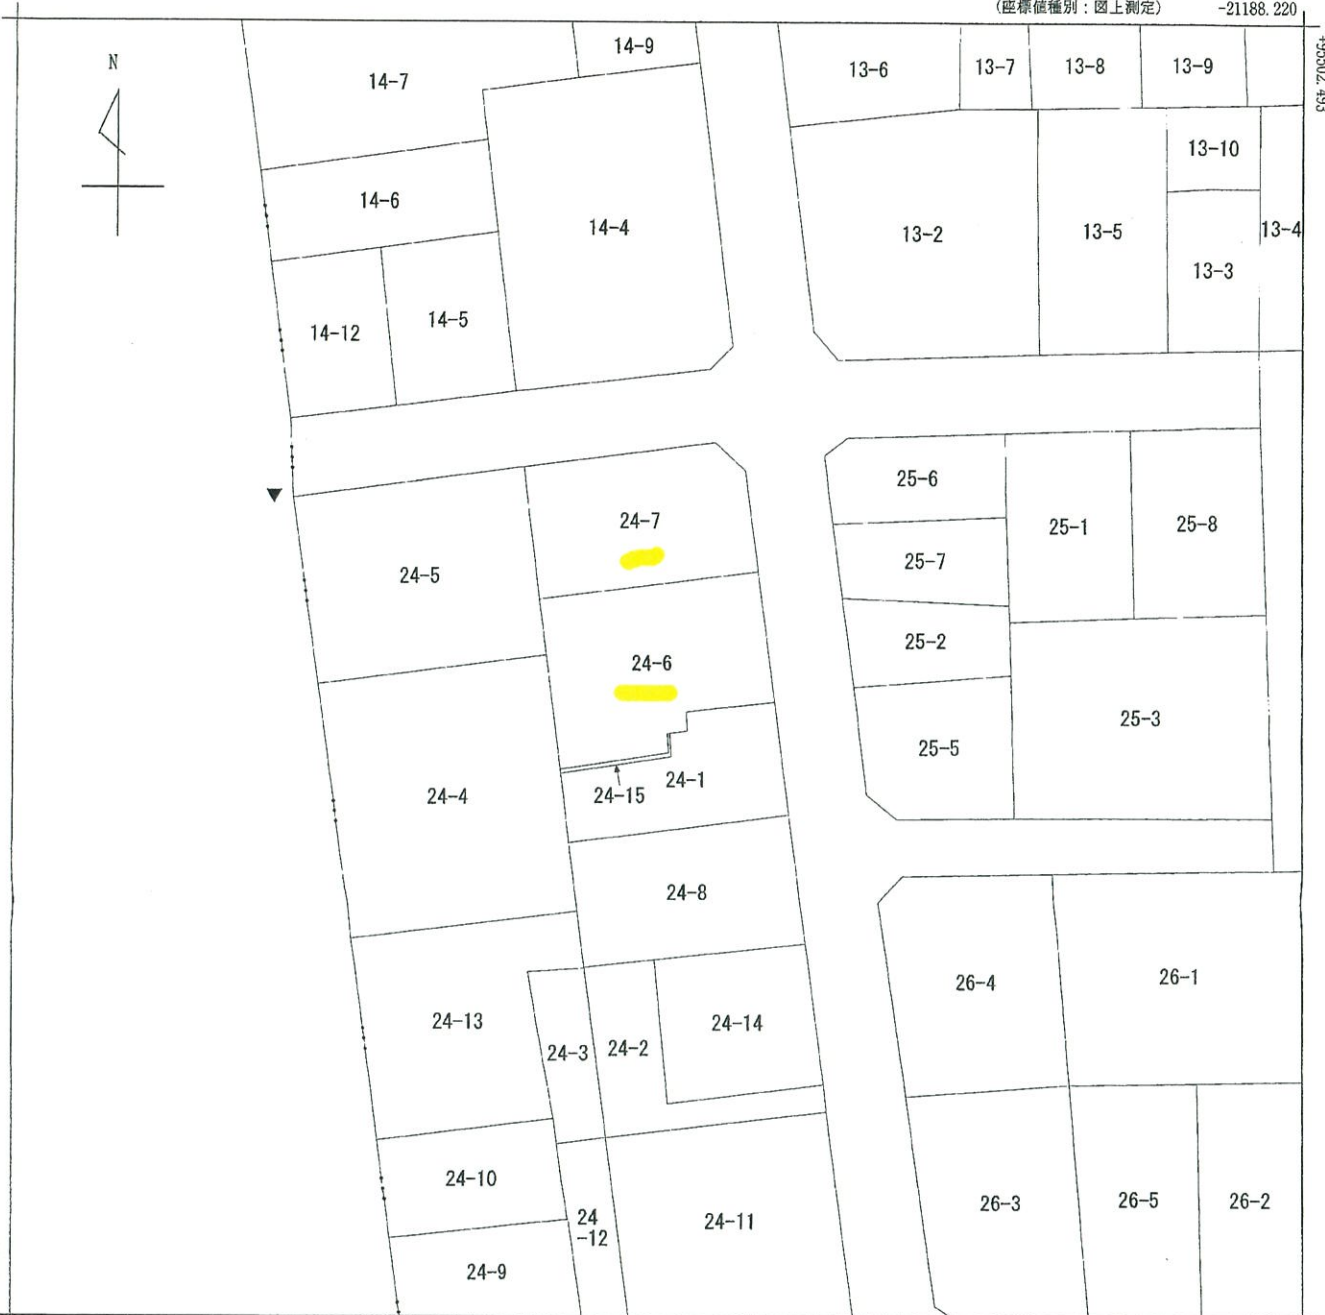
- 本件土地は、公図のとおり、無地番の道路に接道している。
- 本件土地には現地復元性を有すると思われる図面が存在する。  
本件土地と隣地との境界と思われる付近にはコンクリートブロック塀が存在し、現地の形状等と上記図面の形状等はほぼ一致する。  
ただし、写真④の本件土地付近の現地の形状は上記図面と異なり、同付近の本件土地と隣地との境界は不明確である。
- 本件建物の占有関係は、関係人の陳述及び立入調査の結果から、2枚目のとおりと認めた。  
なおBはAの占有補助者と認めた。
- 本件建物には関係人の陳述のとおり損傷が認められた。  
本件建物の玄関付近の外壁の一部が落下していたことが認められた（写真③参照）。  
その他、経年劣化以外の大きな損傷等は認められなかった。

(注) 地図に準ずる図面は、土地の区画を明確にした不動産登記法所定の地図が備え付けられるまでの間、これに代わるものとして備え付けられている図面で、土地の位置及び形状の概略を記載した図面です。

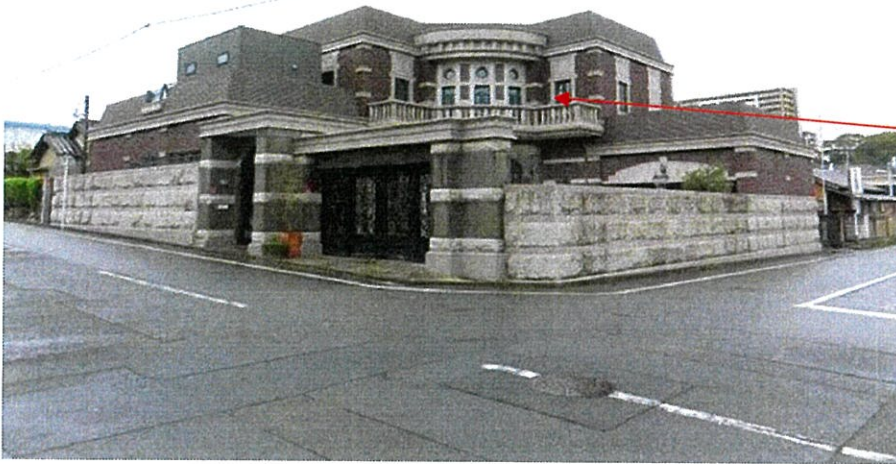
No. 1

本件建物の外観を撮影

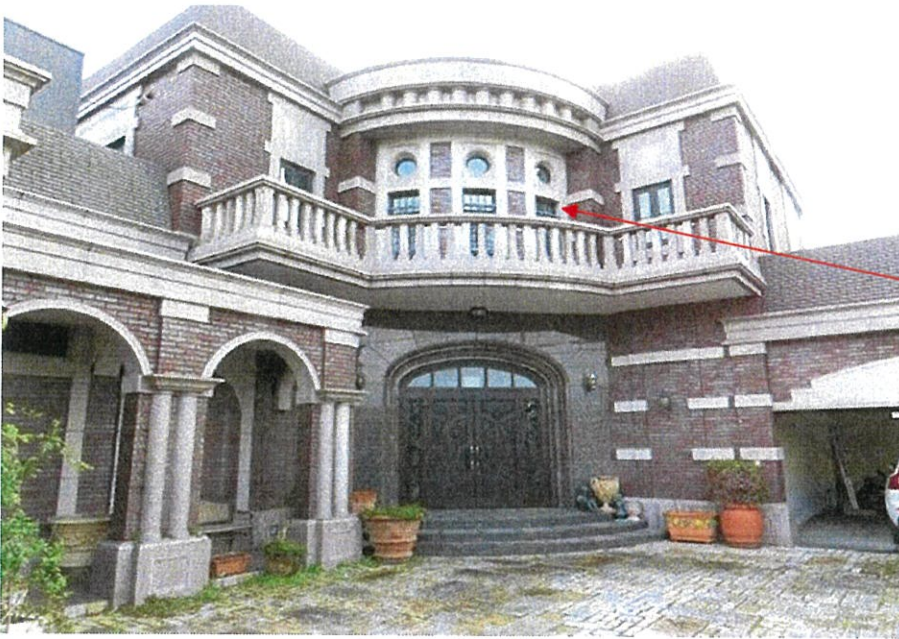
No. 2

本件建物の外観を撮影

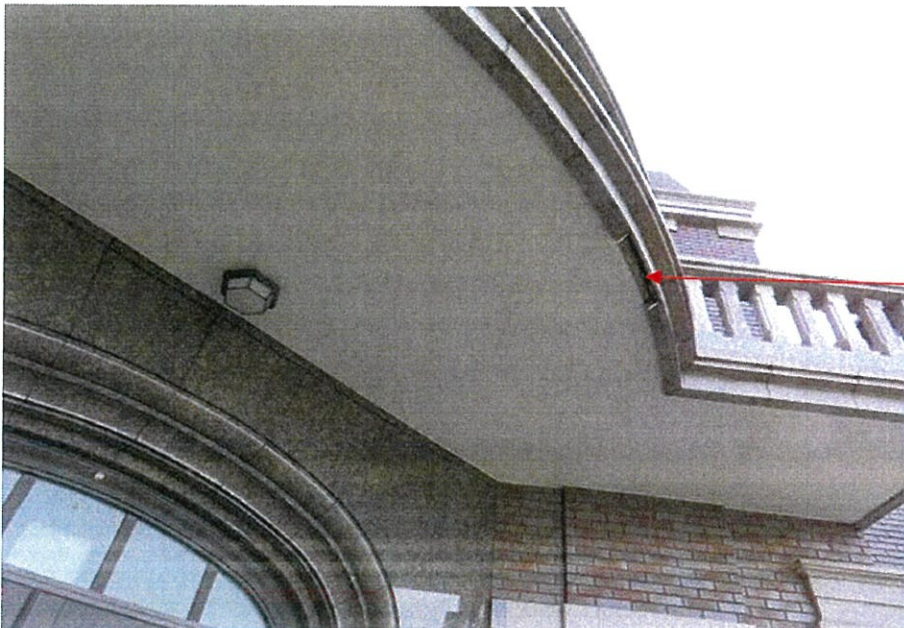
No. 3

本件建物の損傷箇所を撮影

損傷箇所（剥がれ落ちた箇所）

| 区 分 | 主である建物 |
|---|---|
| 保守管理の状態 | やや劣る（出入口、車庫、リビング等の電動シャッターに不具合が見られる。また、玄関上部の外壁の一部が落下している。） |

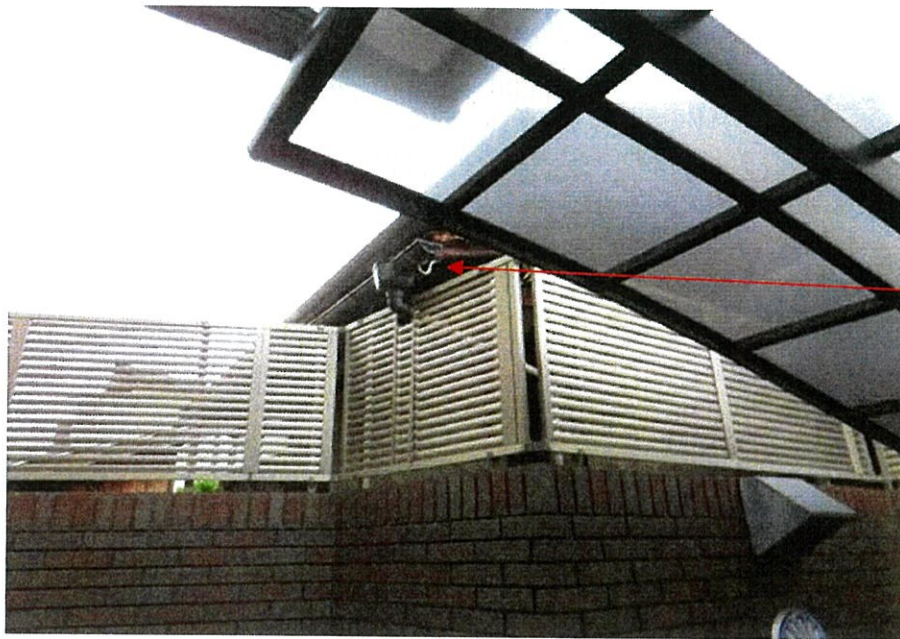
No. 4

隣地建物のはみ出した雨樋を  
撮影

雨樋

| 特 記 事 項 | ・ 現地調査、関係者等からの聴取及び官公署における公表資料を調査した範囲では、埋蔵文化財包蔵・土壌汚染をうかがわせる事実は認められなかった。<br><br>・ 目的外物件として、電柱が存する。<br><br>・ 下屋の東側付近の境界は、現況と公図・地積測量図等の形状が一部異なり不明瞭である。また、当該部分には隣地の建物の軒等の一部が越境していると見られる（評価上は、上記事項を一括して「境界一部不明瞭等」として減価）。 | |

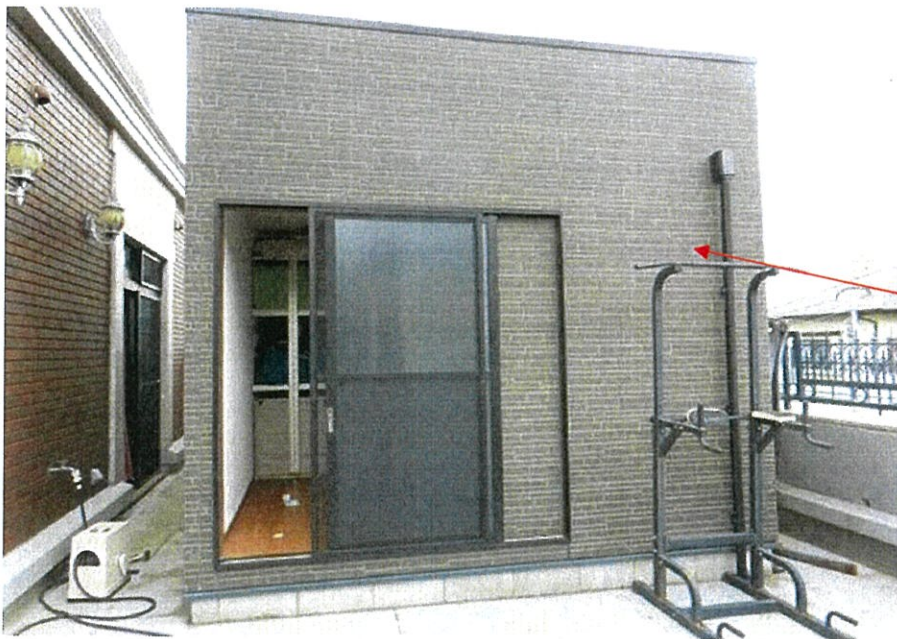
No. 8

2階造築部分を撮影

造築部分

| 番号 | 所 在 等 | 登 記 | 現 況 |
|---|---|---|---|
| 3 | <p>・現況床面積は、1階：325.00m<sup>2</sup>、2階：約147.22m<sup>2</sup>（約15m<sup>2</sup>未登記増築）、合計約472.22m<sup>2</sup>である。</p> | | |
