## 期 間 入 札 の 公 告

- 2 所 在 北九州市八幡東区上本町二丁目 11 番地 11  
 家屋 番号 11 番 11 の 1  
 種 類 居宅  
 構 造 木造スレートぶき 2 階建  
 床 面 積 1 階 64.17 平方メートル  
           2 階 67.28 平方メートル  
 (現況)  
 構 造 木造スレートぶき 3 階建  
 床 面 積 1 階 64.17 平方メートル  
           2 階 67.28 平方メートル  
           3 階 約 11.00 平方メートル

## 現況調査報告書

評 価 書

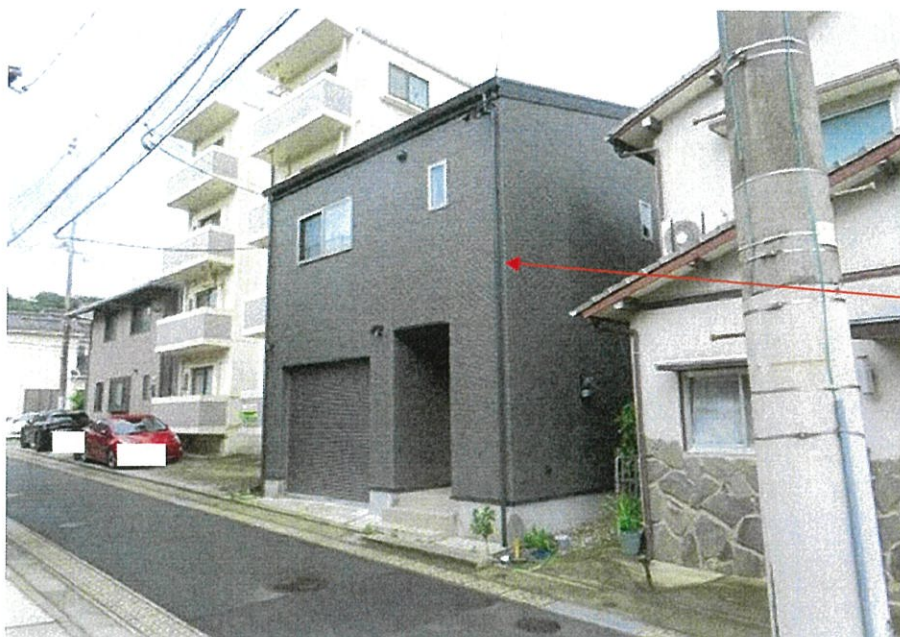
No. 1

- 本件土地は、公図のとおり、無地番の道路に接道している。
- 本件土地には現地復元性を有すると思われる図面が存在する。  
本件土地と隣地との境界と思われる付近にはコンクリートブロック塀及び縁石が存在し、現地の形状等と上記図面の形状等はほぼ一致する。
- 本件建物の占有関係は、関係人の陳述及び立入調査の結果から、2枚目のとおりと認めた。
- 本件建物には経年劣化以外の大きな損傷等は認められなかった。

本件建物の外観を撮影

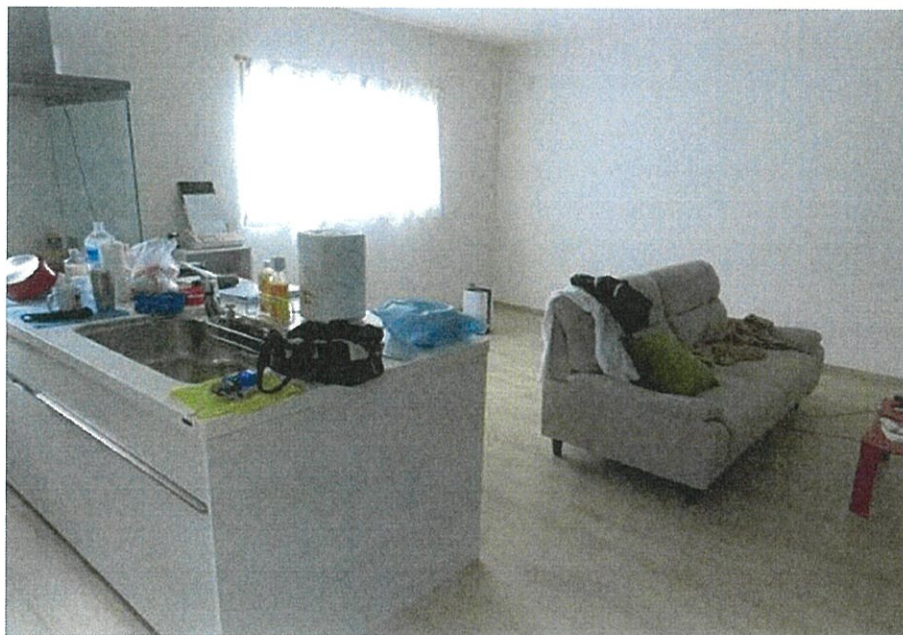
No. 2

本件建物の室内を撮影

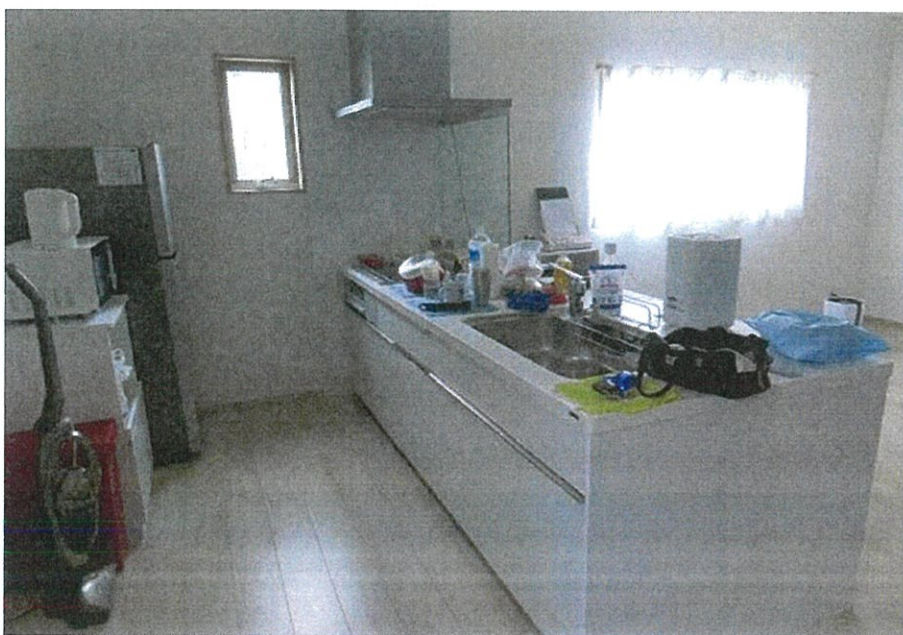
No. 3

本件建物の室内を撮影
