## 期 間 入 札 の 公 告

- 2 所 在 北九州市八幡西区若葉三丁目 786 番地 15  
 家屋 番号 786 番 15  
 種 類 居宅  
 構 造 木造セメント瓦葺 2 階建  
 床 面 積 1 階 54.65 平方メートル  
           2 階 26.49 平方メートル  
 (現況)  
 床 面 積 1 階 約 56.65 平方メートル  
           2 階 26.49 平方メートル

## 現況調査報告書

# 評 価 書

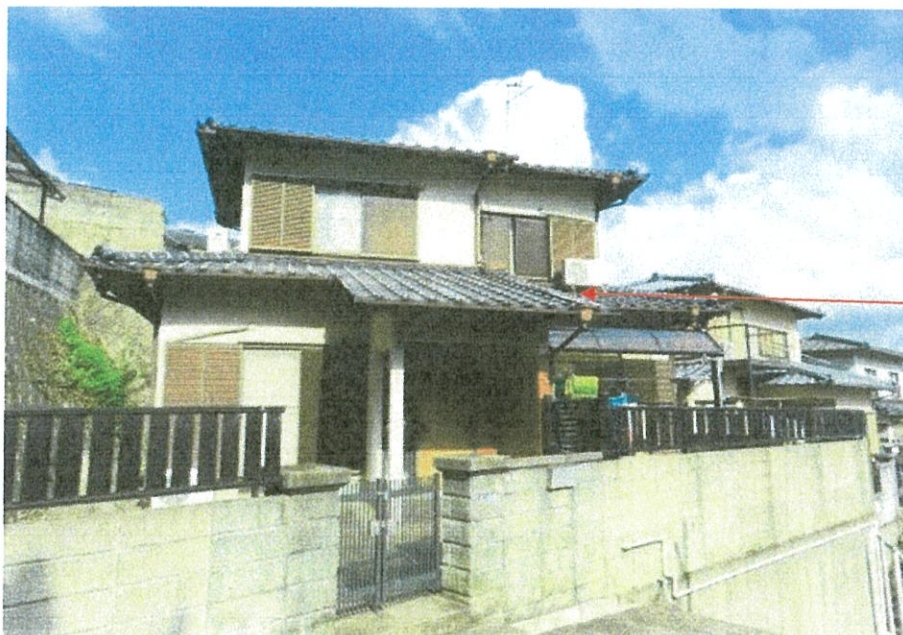
No. 1

本件建物の外観を撮影

| 区 分 | 主である建物 |
|---|---|
| 保守管理の状態 | 普通<br>（内壁・天井等に汚れやひび割れ等が見受けられるが、特別な損傷等は観察されない。築後かなりの年数を経過しており、建物躯体に歪みが生じている。） |

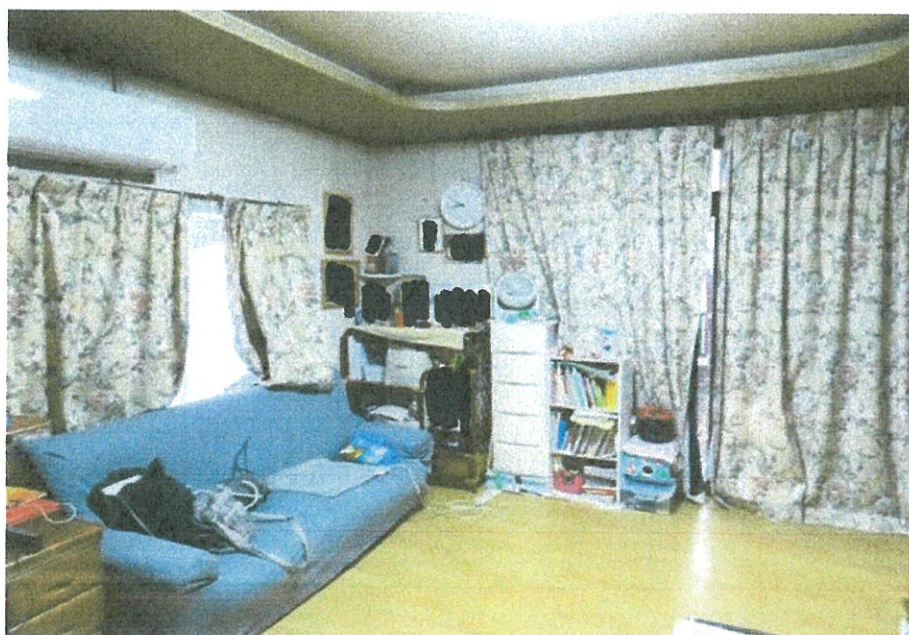
No. 3

| 関係人の陳述等 | |
|---|---|
| ■ 所有者 | <ol style="list-style-type: none"> <li>1 本件建物には私とその家族の計3人で住んでいます。</li> <li>2 1階から2階に上がる階段付近の板造の壁が浮いたような状態になっています。<br/>2階の洋室の壁クロスにヒビ割れが生じています。<br/>クロスの劣化なのか建物躯体の歪みから生じているのか分かりません。</li> <li>3 トイレの配管が悪かったのでやり替えています。</li> <li>4 お風呂の床が経年で剥がれています。</li> <li>5 本件建物の隣地（地番786-14）との境界付近にある私のところのコンクリート片が劣化して落ちています。</li> <li>6 玄関付近のコンクリート敷部分にヒビわれがあります。</li> <li>7 本件土地について、隣地との間で境界に関する紛争はありません。</li> </ol> |

本件建物の室内を撮影

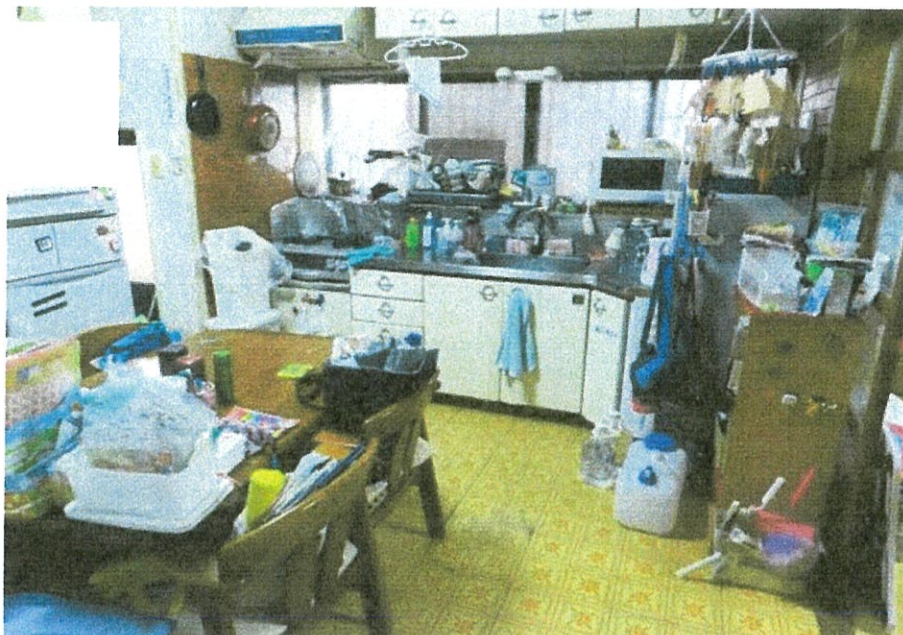
No. 4

本件建物の室内を撮影
