## 期 間 入 札 の 公 告

3 所 在 みやま市瀬高町下庄字生竹 1 4 3 0 番地 2  
家屋 番号 1 4 3 0 番 2  
種 類 居宅  
構 造 木造瓦葺 2 階建  
床 面 積 1 階 2 0 0 . 4 5 平方メートル  
2 階 6 9 . 3 3 平方メートル

## 現況調査報告書

## 評 価 書

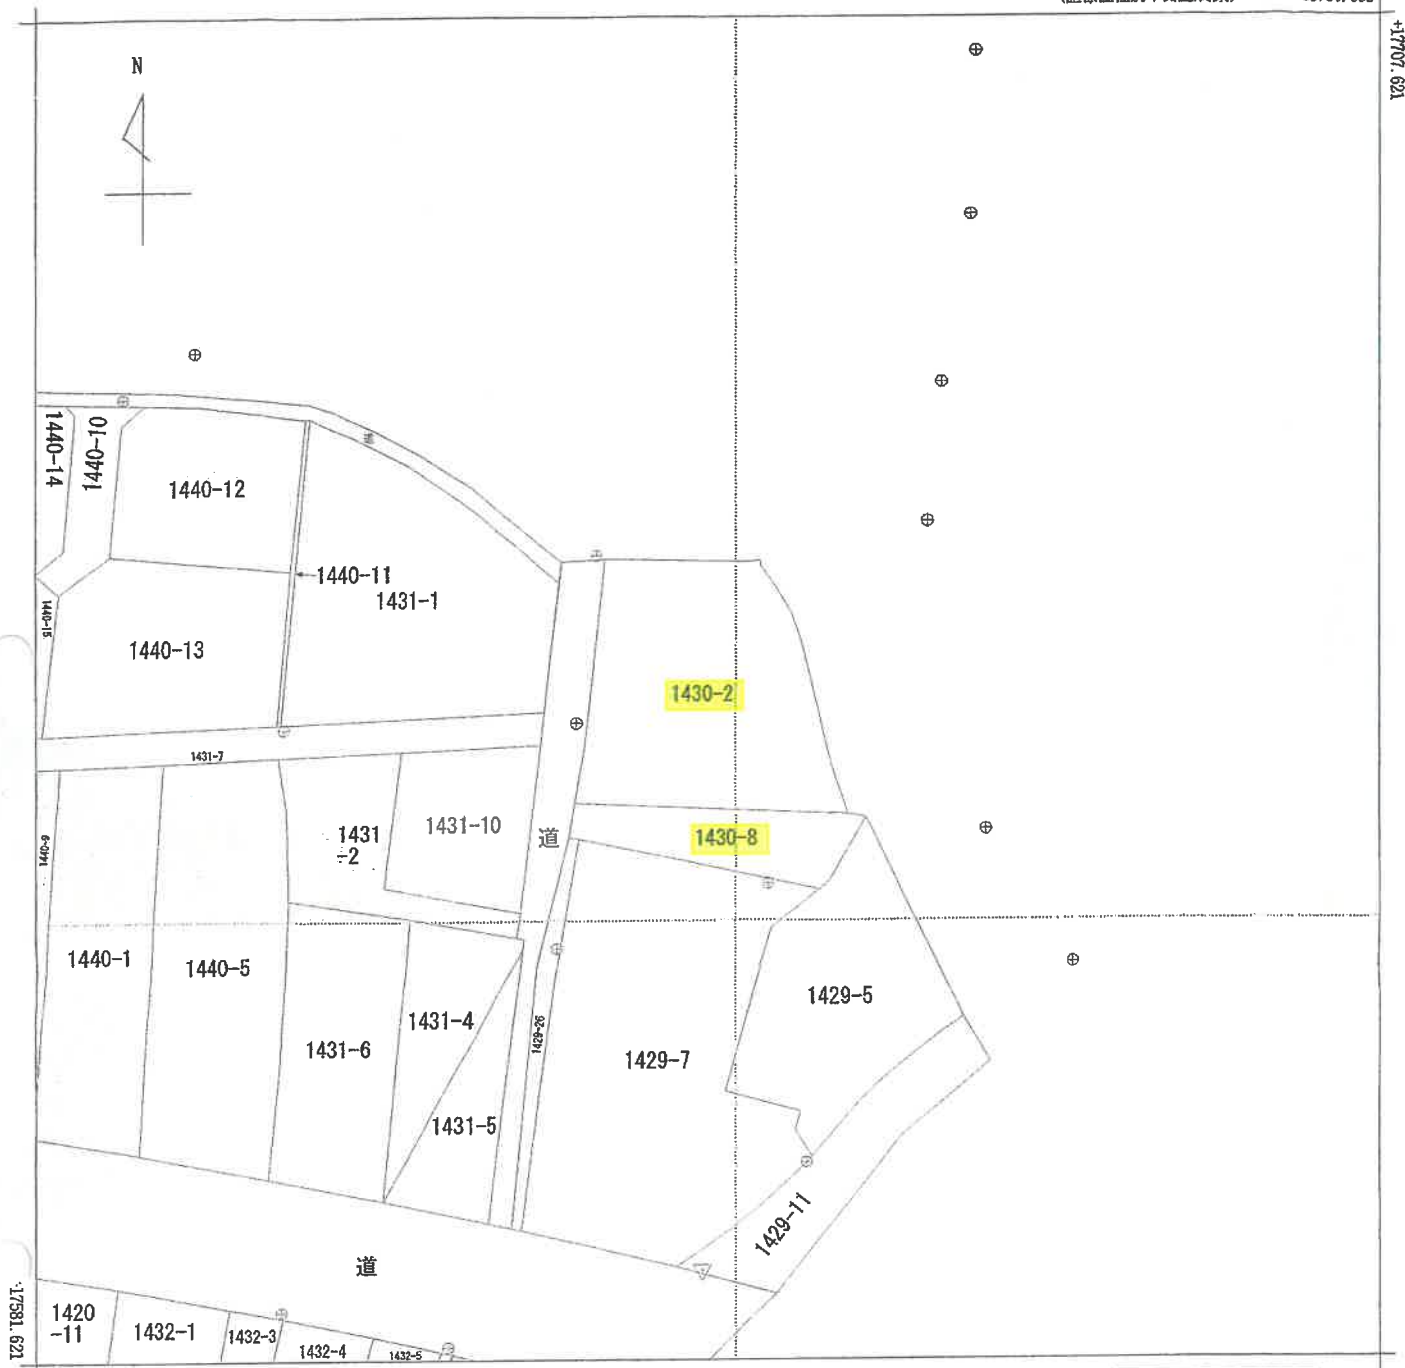
| 請求部 | 所在 | みやま市瀬高町下庄字生竹 | | | | 地番 | 1430番2 | | | |
| 出力縮尺 | 1/500 | 精度区分 | 甲三 | 座標系番号又は記号 | II | 分類 | 地図(法第14条第1項) | | 種類 | 地籍図 |
