## 期 間 入 札 の 公 告

福岡地方裁判所柳川支部

# 現況調査報告書

## 評 価 書

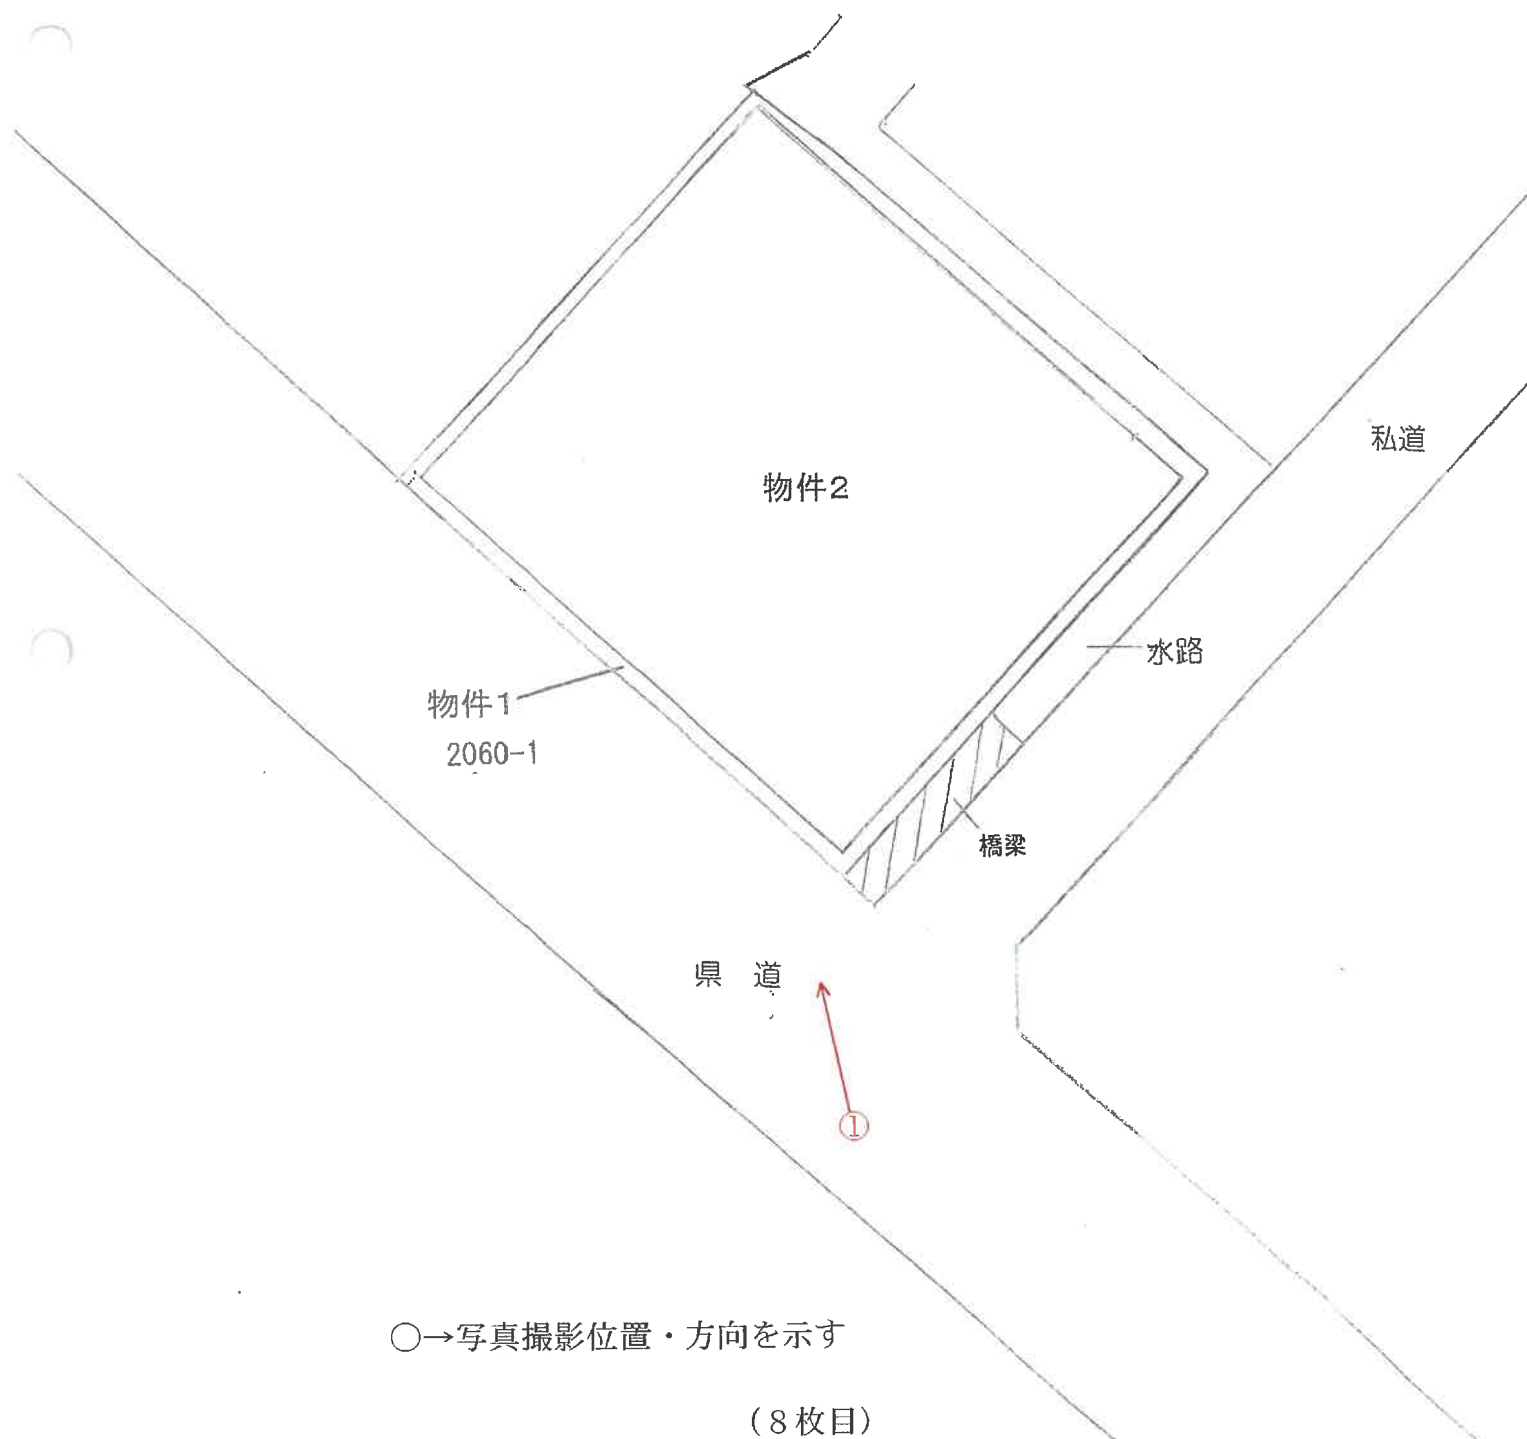
# 土地建物位置関係図

○→写真撮影位置・方向を示す

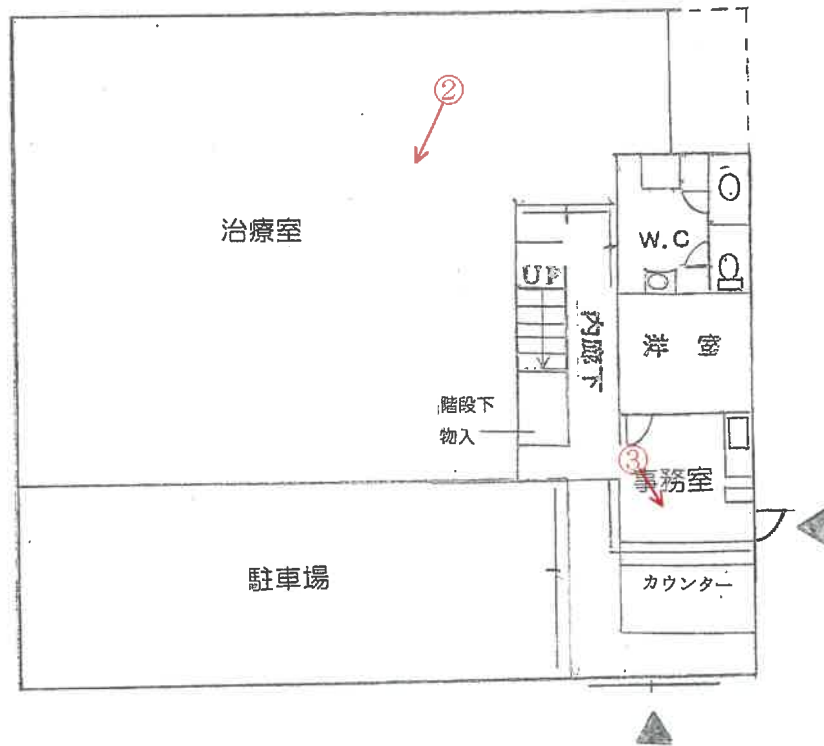
1階

○→写真撮影位置・方向を示す

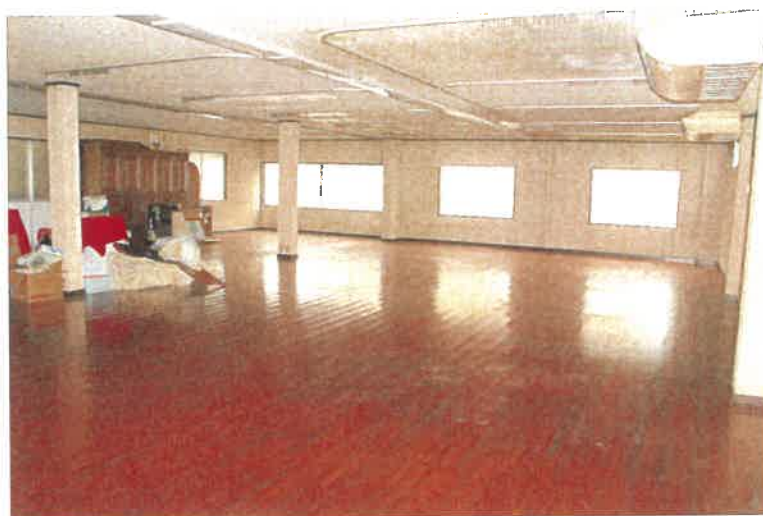
(写真 ② )

治療室

| 区 分 | 主である建物 |
|---|---|
| 保守管理の状態 | <p>やや劣る</p> <p>新築後、約60年以上経過し、途中整骨院の診療所兼居宅への改装等がなされているが、全体に経年相応の老朽化や傷みが認められる。1階診療室の床のフローリングには傾きが認められ、2階台所には雨漏りがある。</p> |
