## 期 間 入 札 の 公 告

- 1 所 在 武雄市北方町大字志久字高野  
地 番 3193番12  
地 目 宅地  
地 積 128.25平方メートル
- 2 所 在 武雄市北方町大字志久字高野 3193番地12  
家屋 番号 3193番12  
種 類 居宅  
構 造 木造セメント瓦葺2階建  
床 面 積 1階 48.02平方メートル  
2階 25.67平方メートル  
(現況)  
床 面 積 2階 約30.63平方メートル

# 現況調査報告書

# 評 価 書

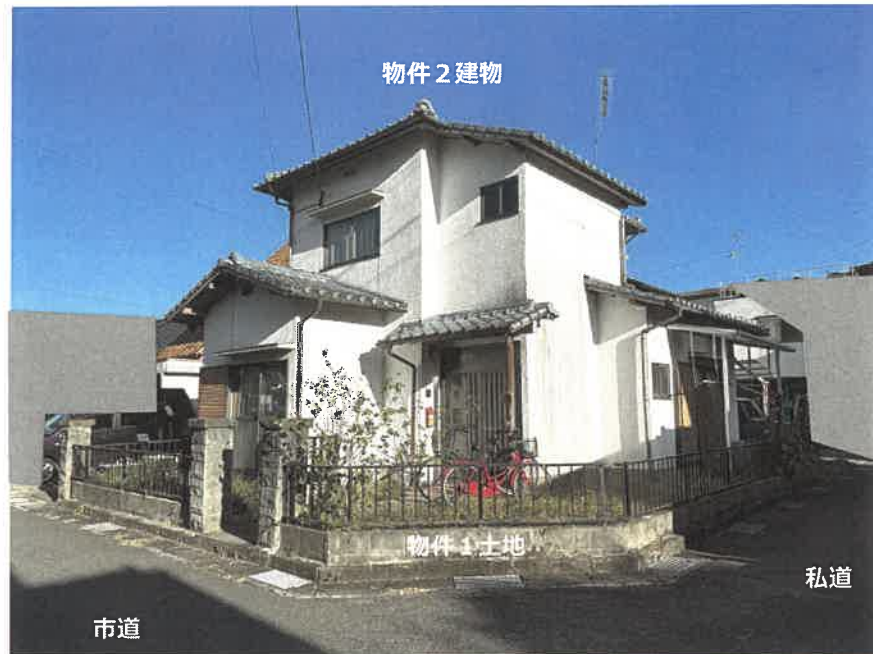
(写真1)

物件 1 土地は、物件 2 建物の敷地等として利用されている（写真 1～3）。  
形状は、概ね公図（図面 1）、地積測量図（図面 2）及び建物図面（図面 3）と同様である。

物件 1 土地は、北西側を市道（みどり台団地線、幅員 約 5.0 m（地番 3193 番 1、地目 公衆用道路、地積 429 m<sup>2</sup>、所有者 武雄市））に接し、南西側を公衆用道路（幅員 約 4.0 m、地番 3193 番 9、地目 山林、地積 185 m<sup>2</sup>、私有地（道路に接する土地所有者他の共有。ただし、本件債務者は持分を有していない。））に接し、その余を私有地に接している（写真 1～3）。

物件 1 土地と、周囲の私有地等との境界付近について、いずれもブロック塀（縦格子フェンス）がある（写真 1～3）。

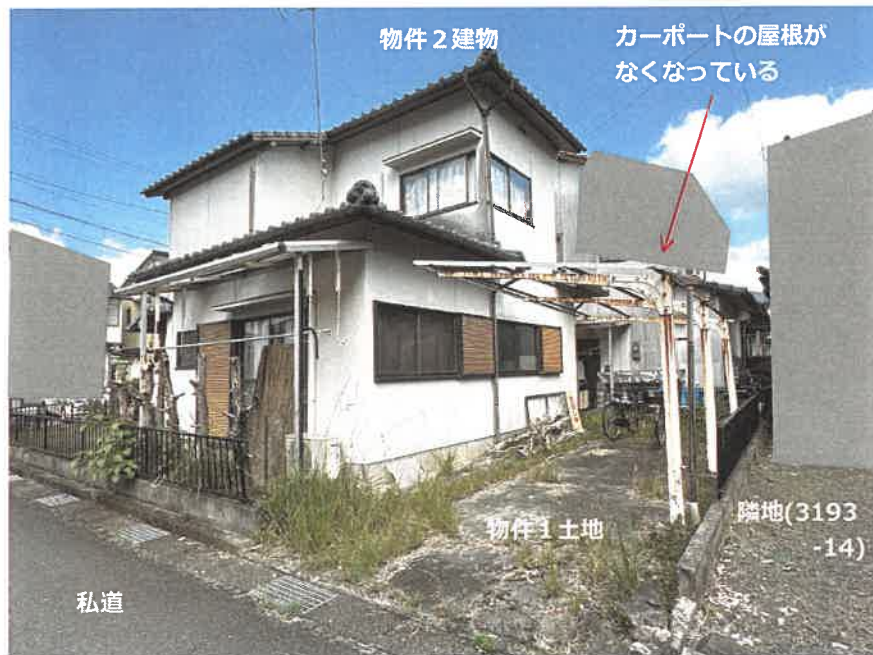
(写真2)

南西側の公衆用道路（私道）につき、カーポート側から一部通行に利用している（写真 2）が、本件債務者及び本件物件の元所有者は共有持分を有しておらず、通行に関する権原については不明である。

外回りについては、物件 2 建物北東側の配管から多少水漏れがしており（写真 24）、また、カーポートの屋根部分の板が全てなくなっていた（写真 2）。

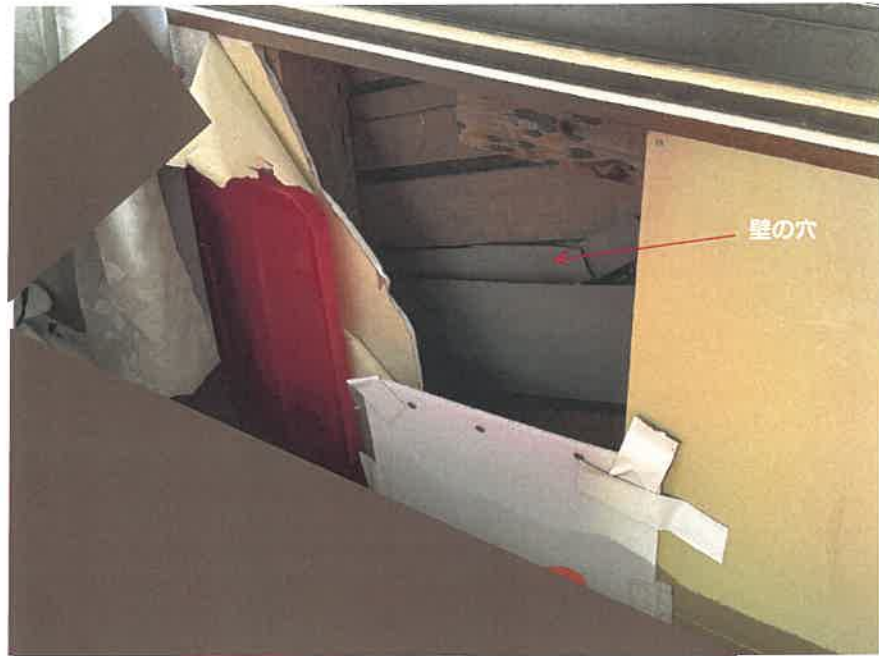
(写真19)

物件 2 建物は、新築後 43 年程度経過しており、経年に伴う劣化が認められ、壁は、何箇所か穴が空いており、玄関と 2 階東側には大きな穴が空いていた（写真 4、19）。また、多くの場所で壁の傷みを板等で覆って補修されている（写真 6、11、16、17、20）。猫によるひっかき傷等もあり（写真 13）、匂いもした。

玄関と 2 階の穴を見ると、中に断熱材等は見当たらないため（写真 19）、建物全体に断熱材等が使用されていない可能性がある。
