期間入札の公告

令和6年(ケ)第11号
令和6年4月22日受理
令和6年5月30日提出
その3（物件6、7）

現況調査報告書

評 価 書

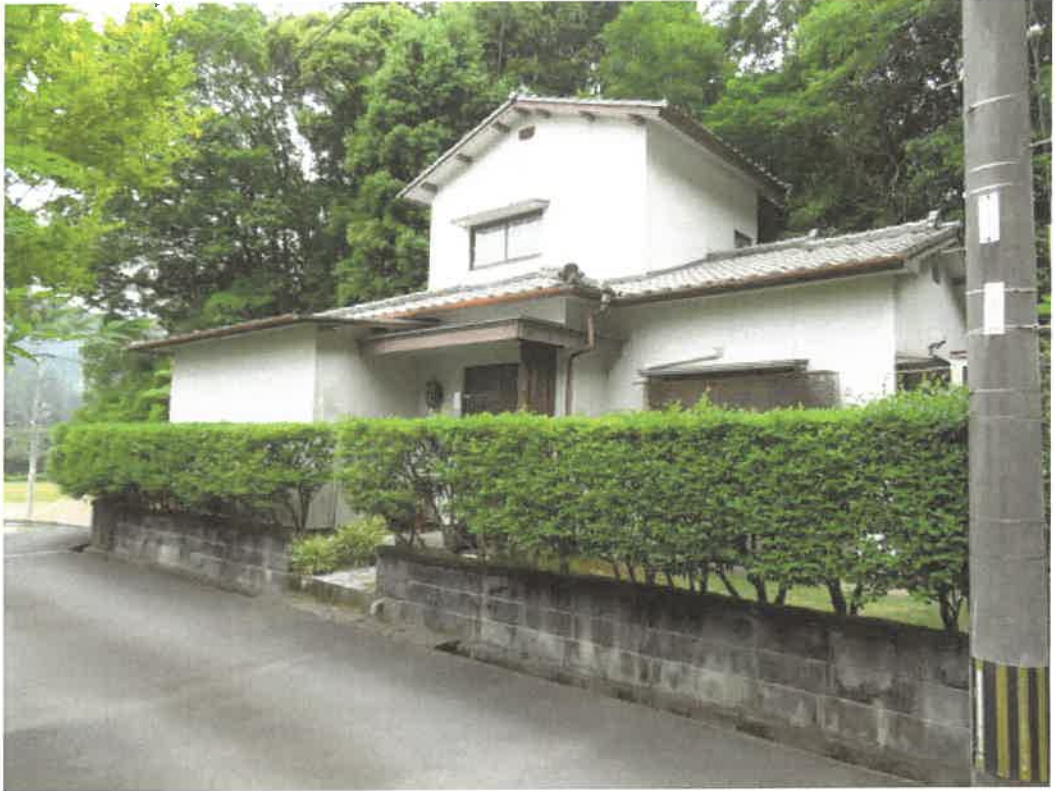
(写真1)

物件6土地は、非線引きの都市計画区域で、用途地域は指定されていない。物件7建物の敷地や庭として利用されている(写真1、2)。物件6土地に至る通路(写真3)は、私有の公衆用道路で公道ではないため、所有者の陳述のとおり、通行等についての差し支えない旨の意見はあるものの、通行等について将来の調整を要することも考えられ、注意を要する。

本件土地と隣接地との間は、南東側から東側(公衆用道路側)は側溝があつて(写真1、3、5)、北東側はブロック塀があつて(写真8)、北西側から西側(傾斜地側)は溝があつて(写真7)、それぞれ区分されている。南西側(地番4427番10の土地側)は、ブロック塀も見られるが、同一所有者で一体利用されている(写真4、6)。

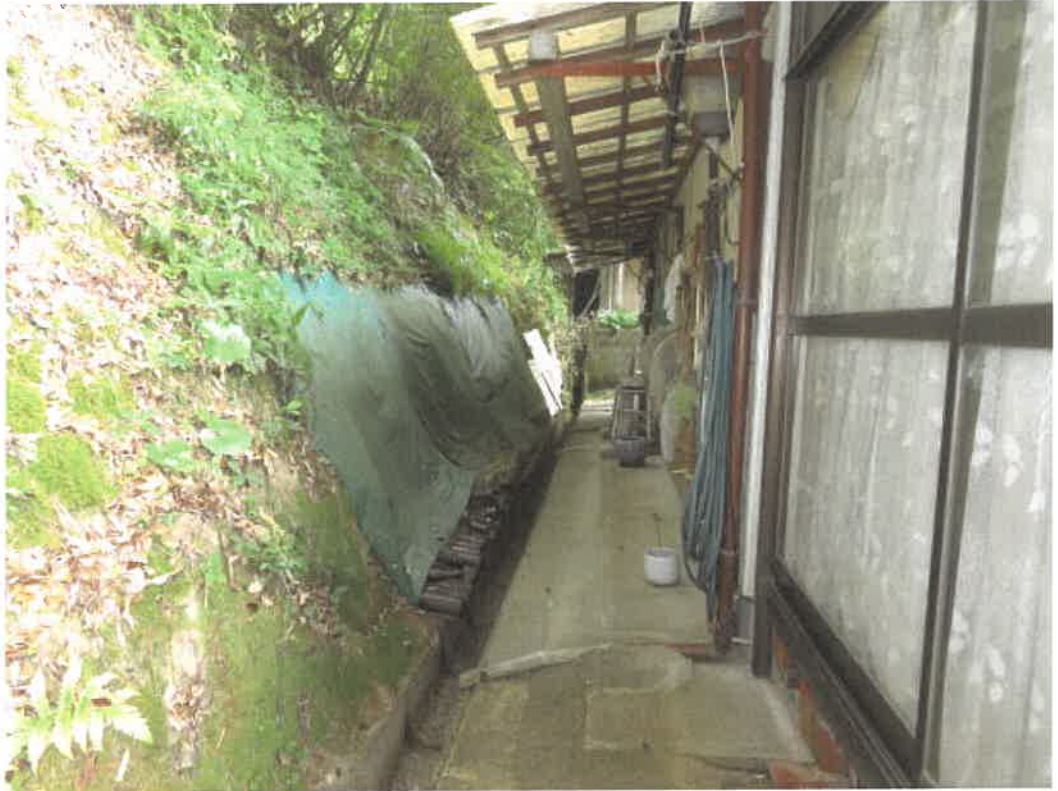
(写真7) …左の斜面に緑のシートが見られる。

関係人の陳述等	
陳述者 (当事者等との関係)	陳述内容等
<p>■ 所有者C</p>	<p>本件不動産は、物件7建物の昭和54年11月の新築以来、ずっと私たち家族が居住しています。</p> <p>物件6土地は、物件7建物の敷地、庭になっています。上、下水道は、市の設備を利用しています。境界については、杭が打たれていますし、塀や溝があつてはつきりしています。もちろん争いはありません。カーポートは、隣地である私が所有する地番4427番10の土地になると思います。裏手の斜面の緑のシートは、草が生えないようにしているもので、崖に問題があるわけではありません。</p> <p>物件7建物は、新築から10年程経って、南側にルーフバルコニー部分を増築しています。不具合は、経年によって、全体的に床は緩くなっており、雨漏りは、南側のルーフバルコニー部分や縁側などでしています。以前の福岡西方沖地震の影響ではないかと思いますが、浴槽のタイルが剥げたり、外のブロック塀にひびが入ったりしています。裏手ががけですが、その影響は、特にありません。大雨で、水が入ってきたこともありません。</p> <p>本件不動産については、公道との出入りに地番4427番1の私を含めた共有の公衆用道路を通る必要がありますが、この土地を通行されることは、一向に構いません。本件不動産を買い受けられた方が希望されるなら、この公衆用道路の持分や上記のカーポートになっている地番4427番10の土地を譲りたいと思います。</p>
<p>■ 唐津市 都市計画課 道路河川管理課 上下水道局 担当者</p>	<p>本件土地は、非線引きの都市計画区域で、用途地域の指定はありません。</p> <p>本件不動産にかかる市の上水道は、南側の県道から私有地を通して私管で引き込まれているようです。下水道は、南側の県道から私有の公衆用道路を通して接続されて利用されています。</p>
<p>■ 唐津土木事務所 担当者</p>	<p>地番4427番1の公衆用道路は、建築基準法42条1項5号道路（位置指定道路）です。</p>

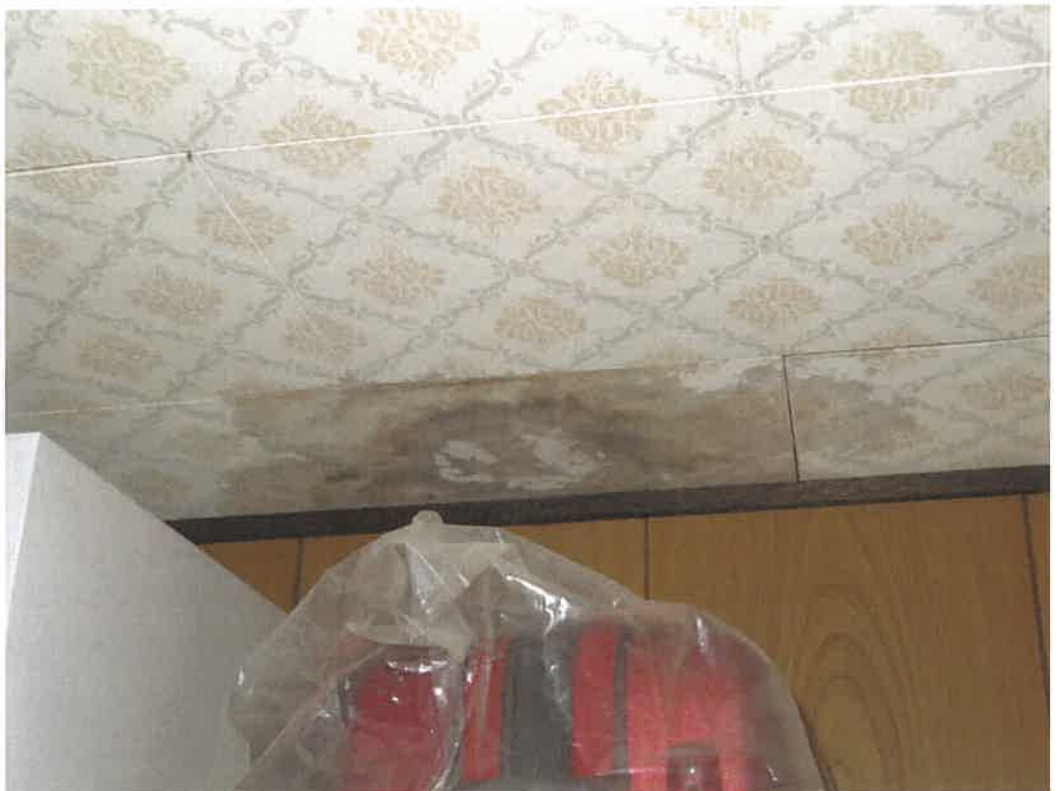
(写真16)

物件7建物は、昭和54年11月に新築されて以来、所有者家族が居住している。新築から10年程経って、南側にルーフバルコニー部分が増築されており、現況の床面積は2枚目記載のとおりである。その他は、登記事項とほぼ一致している。不具合は、所有者Cの陳述のとおりと考えられ、経年による相応の劣化は考えられる。全体的に床は緩くなっており、雨漏りの染み(写真16)、ブロック塀のひび(写真4、5)が見られる。本件建物内の状況は、写真9ないし16のとおりである。

区分	主である建物	
建築時期及び経済的残存耐用年数	建築年月日（登記記載） 経過年数 経済的残存耐用年数	昭和54年11月10日 新築 約 44 年 経済的耐用年数はほぼ満了している。
仕様	構造 外壁 内壁 天井 床 設備 その他	木造瓦葺2階建 モルタルリシン吹付ほか 砂壁、合板ほか 桎板、プラスターボード張り、合板ほか 畳、フローリングブロック、カーペットほか 電気設備、給排水設備等がある。 －
床面積（現況）	第3 目的物件記載のとおり	
現況用途等	現況用途 間取り	居宅 「現況調査報告書」記載のとおり。
品等	普通	
保守管理の状態	やや劣る	
建物の利用状況	建物の占有者、利用状況等は「現況調査報告書」記載のとおり。	
特記事項	対象建物について、建築時期・構造・種類等の要因を踏まえ現場調査を行った結果、アスベスト含有建材が使用されている可能性は否定できない。なお、アスベスト使用の詳細については専門調査機関の分析調査を要する。 1階の床に一部沈みがあり、また雨漏りも数カ所ある。 新築から10年程経って増築されている。

q：床の沈みや雨漏りがあり、保守管理の状態がやや劣っているため40%減価した。
