## 期 間 入 札 の 公 告

佐賀地方裁判所民事部

## 現況調査報告書

## 評価書

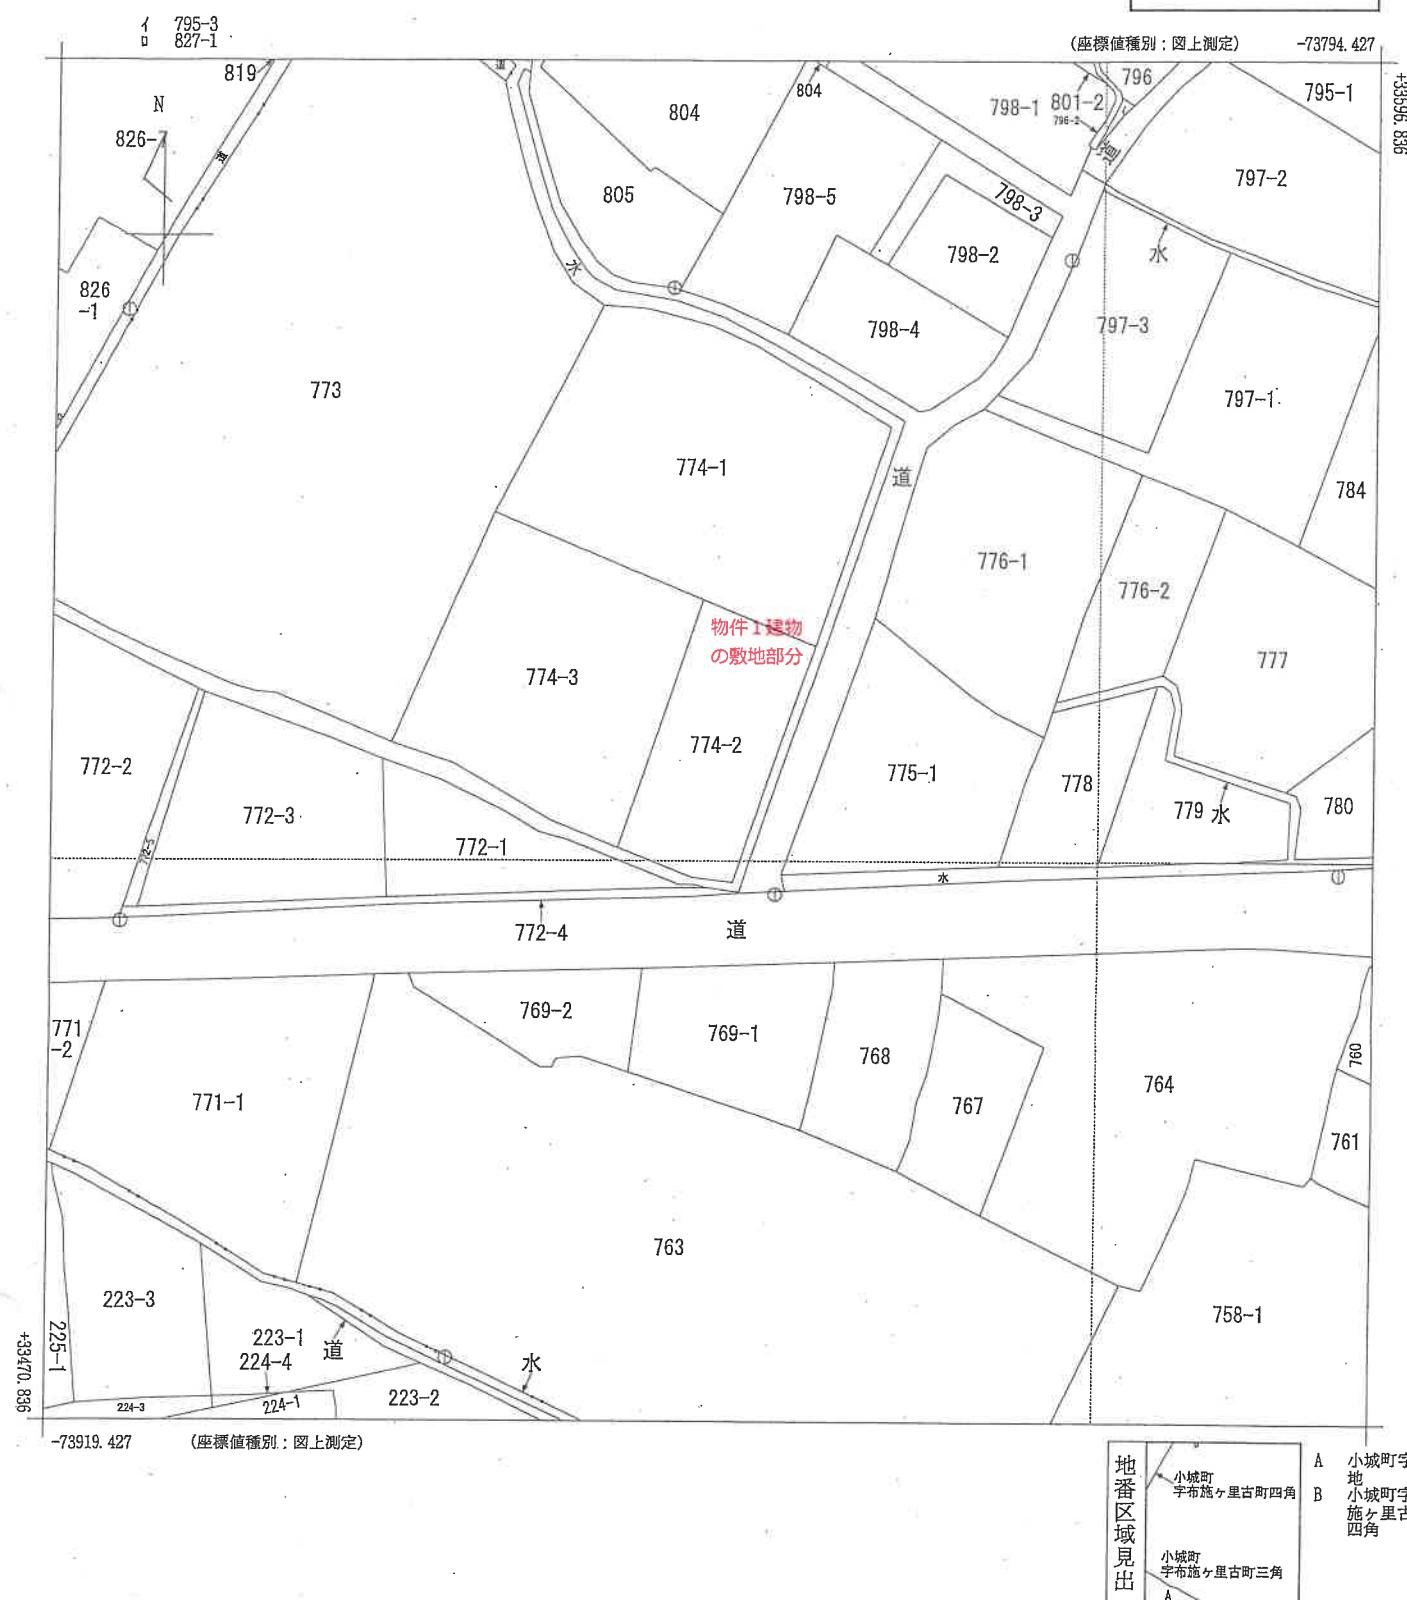
## 図面 1

これらの土地の形状は、概ね公図（図面1）と同様である。

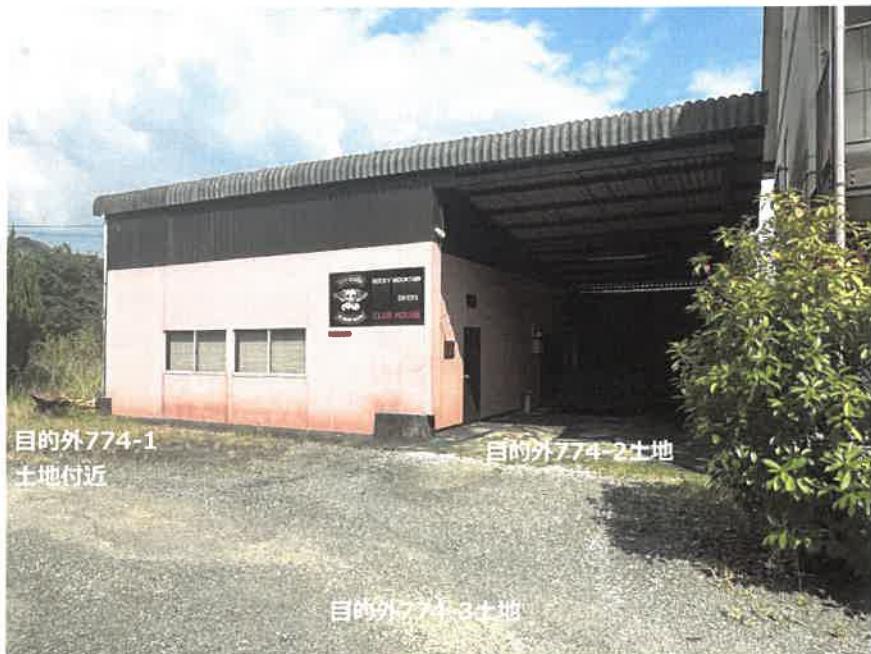
(写真 1 )

物件1建物の敷地である774番1及び同番2と、隣地との境界については、東側から北側にかけては水路と接していることから、境界は明瞭であり（写真8他）、また西側で接する773番土地との間にはブロック塀があり、明瞭である。しかし、目的外一体利用土地に含まれる土地については、一体利用していることから、境界は明瞭でない（写真1、6）。

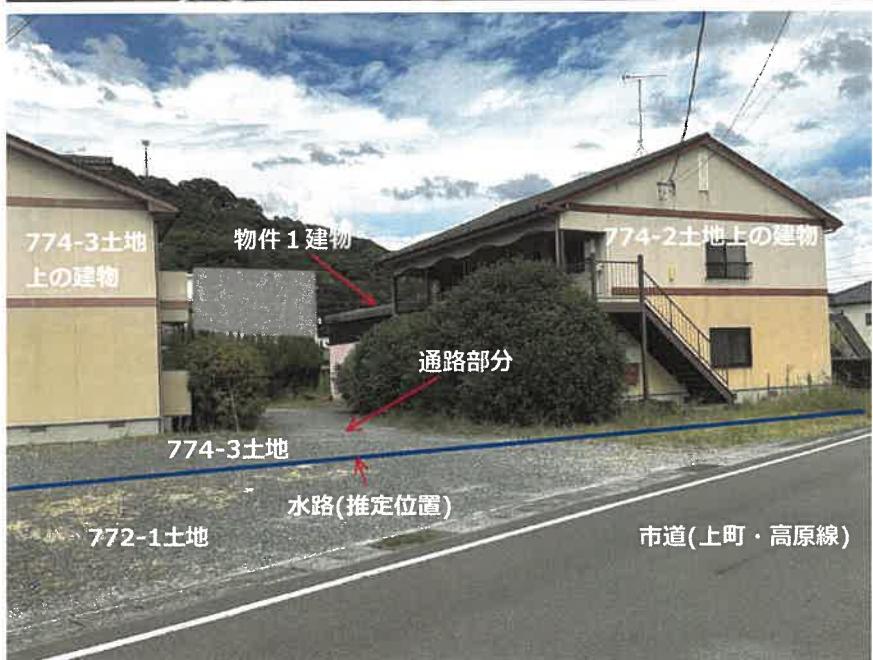
(写真 6 )

更に、これら2筆の土地に加え、隣接する774番3土地及び772番1土地も有限会社協栄重機の所有であることから、現況では、物件1建物の敷地の2筆に加え、これら2筆及びその間にある水路を加えて、概ね一体として利用されている状態にある（写真6、7）。

774番3土地は、西側約3分の2は同土地上の共同住宅の敷地であるものの、東側約3分の1は774番1居宅及び物件1建物への通路等として使用されている（写真6）。

また、南側の772番1土地及びその間にある水路（暗渠）も、駐車場及び通路等として一体利用されている（写真6）。

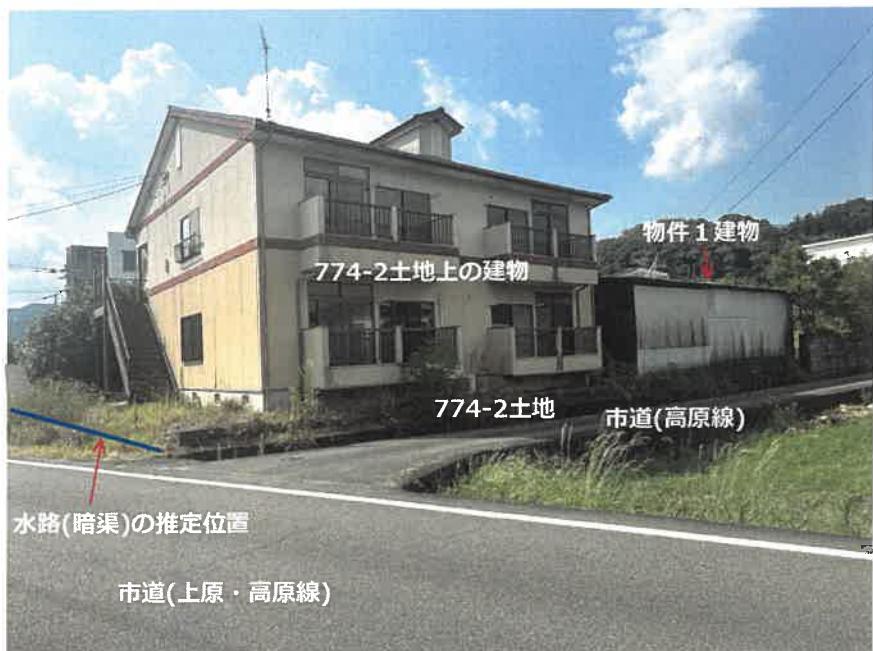
(写真 7 )

774番2土地は、北側約半分が物件1建物の敷地として、南側約半分が774番2の2の共同住宅の敷地として使用されている（写真7）。

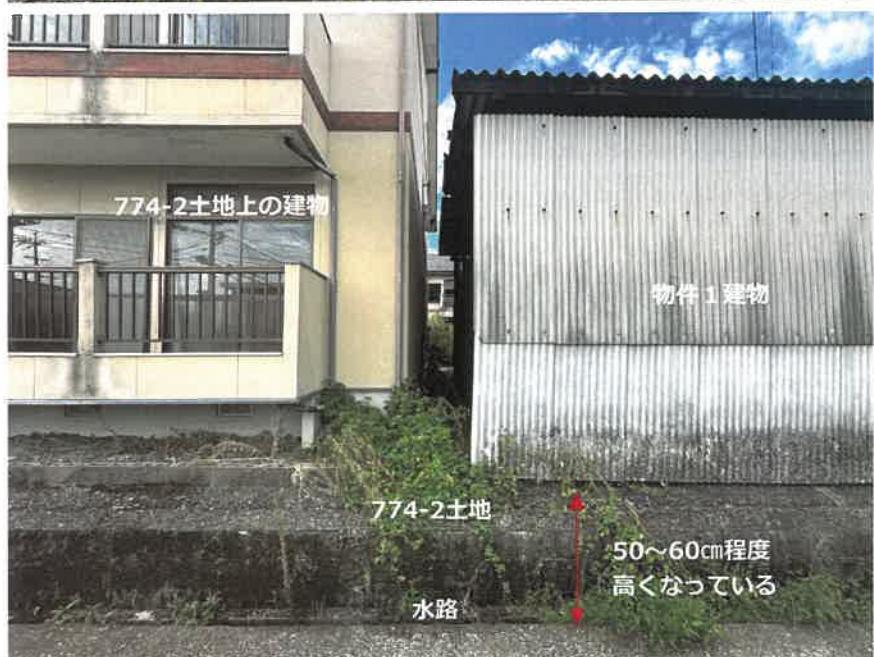
(写真 9 )

2 東側市道（高原線）に通行橋を架けるには、土地所有者の承諾が必要となり、また、道路と敷地である774番2との間には50～60cm程度の段差がある（写真9、道路が低くなっている）ため、事実上、様々な問題点が生じるものと思われる。
