## 期 間 入 札 の 公 告

1 所 在 武雄市山内町大字宮野字横畑

## 現況調査報告書

評 価 書  
〈土地・建物用〉

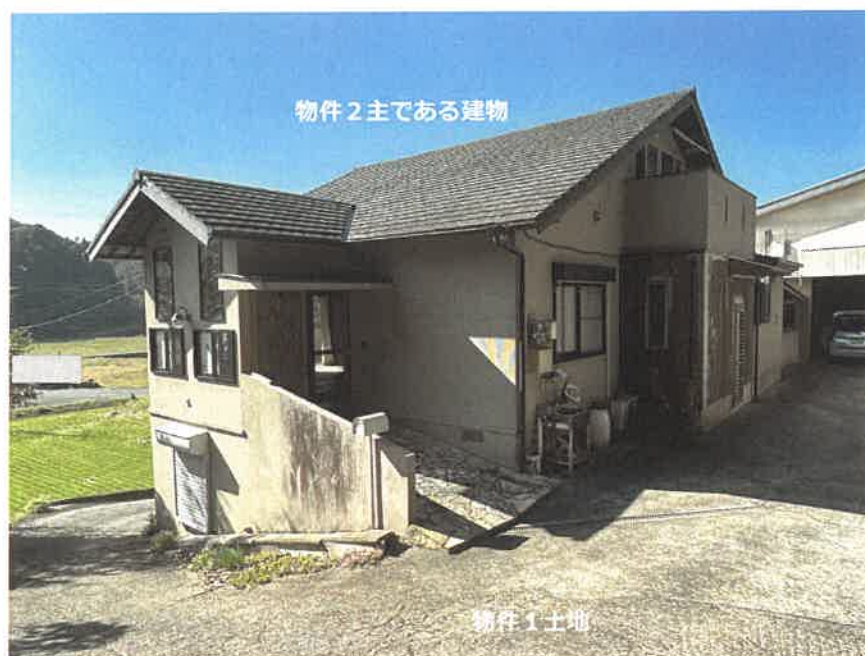
(写真1)

- 1 物件1土地は、物件2建物の敷地等として利用されている（写真1他）。  
形状は、概ね公図（図面1）及び建物図面（図面3）と同様であると思われる（境界は大部分が明瞭でないため、外観を見ても、土地の形状ははっきりしない。）。
- 2 事実上、南西側を除く隣地（23922番1、同番2、23823番105、同番63、同番64）及び西側の24125番2+24127番土地は、いずれもAの所有する土地であり、境界は明瞭でない（写真32～35）。

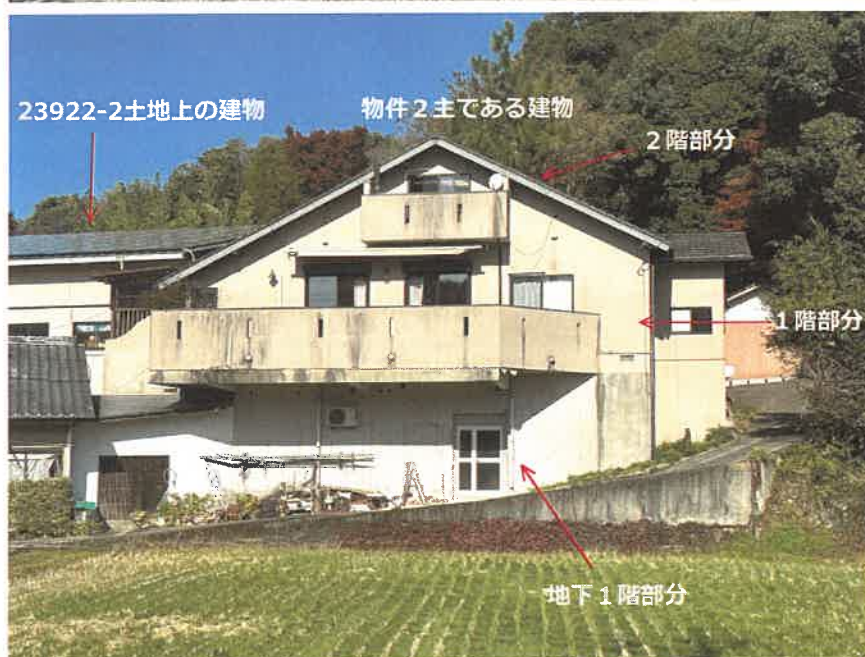
(写真2)

2 物件2建物は複雑な形状をしている。北側が高くなっている土地を利用し、南側の進入路部分は、地下1階が1階の様相を示しており、出入り口は外に面している（写真2、22）。

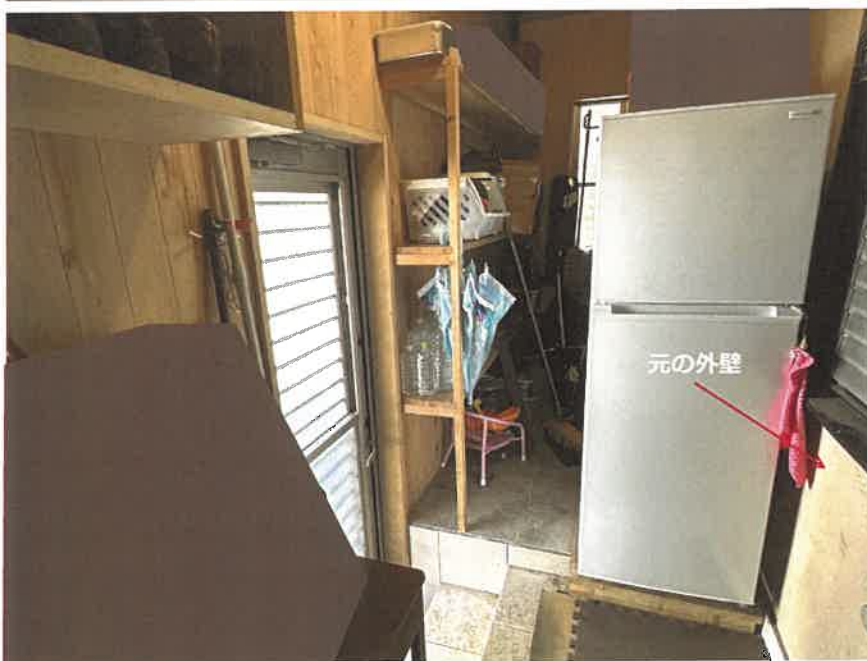
(写真 1 8)

1 物件2建物は、登記記録上平成3年10月に新築され、その後、平成16年頃（又は建物図面作成日からすると平成17年頃）に、主に北西側の倉庫や物置が増改築されている。物置内部には、当初の外壁がそのまま残っている部分もある（写真18）。

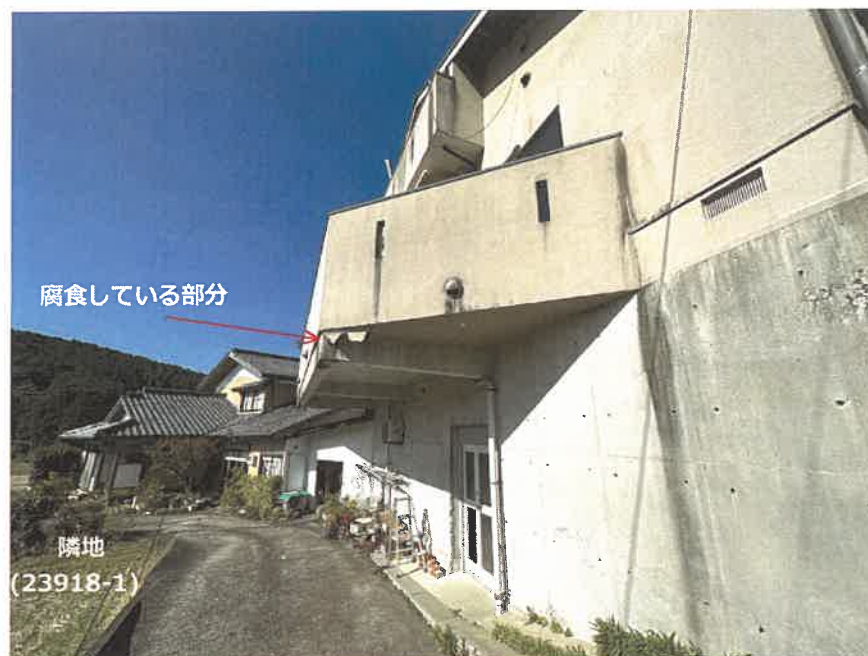
(写真 2 2)

現地調査した限りでは、雨漏り等の大きな不具合は認められなかったが、ベランダの一部が腐食したり（写真22）、地下室の壁が腐食しているとのことである。また、地下室は湿気が来やすいということであり、これを防ぐためエアコンを常時運転していたため、相応の費用が生じていたとのことである。

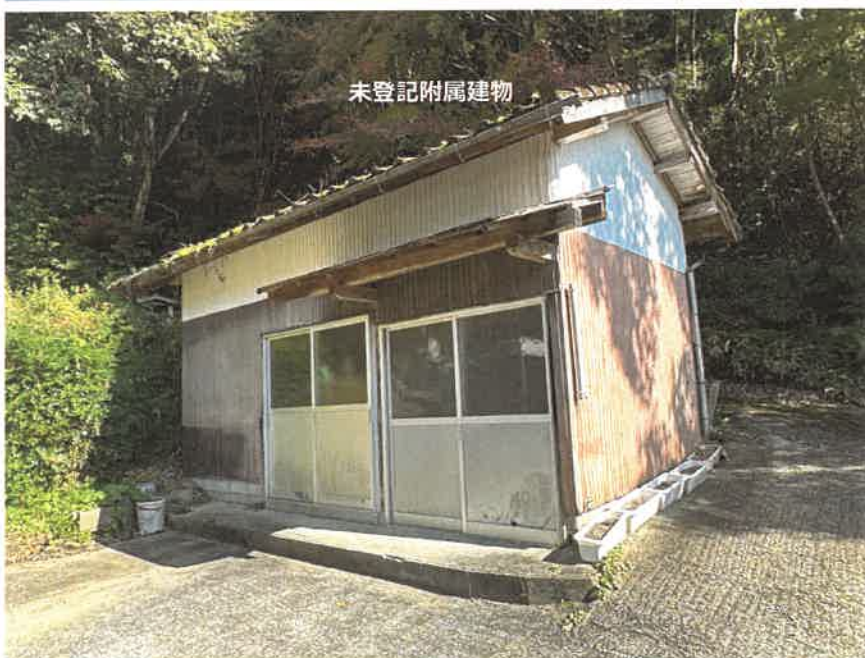
(写真 2 7)

未登記附属建物内部

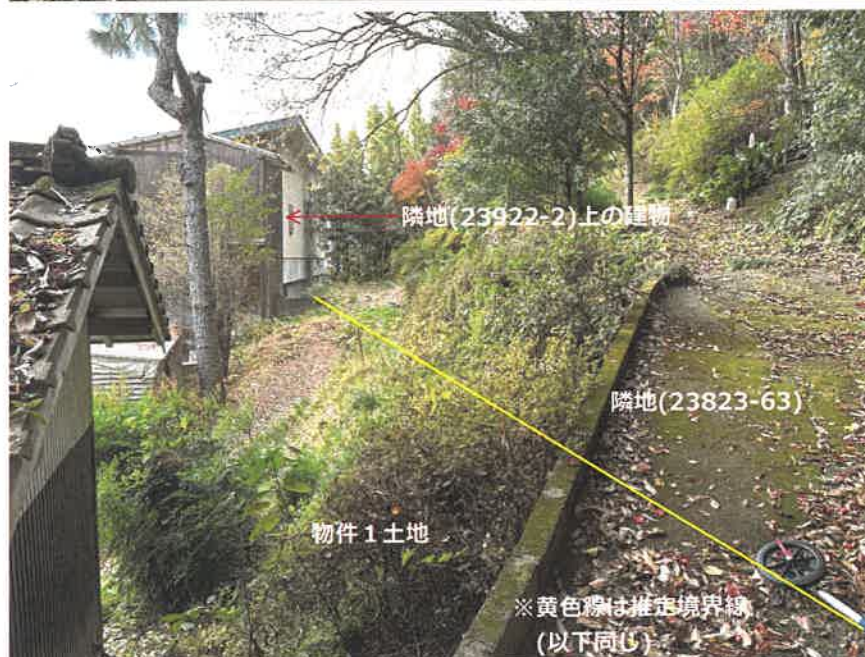
(写真 3 2)

そのため、後述するように上下水道や通路等がこれらの隣地に依存し（写真41）、逆に物件1土地が23823番63土地への通路として利用される（写真32）など、周囲の土地と相互依存しており、かなり密接に関連している関係に立っている。

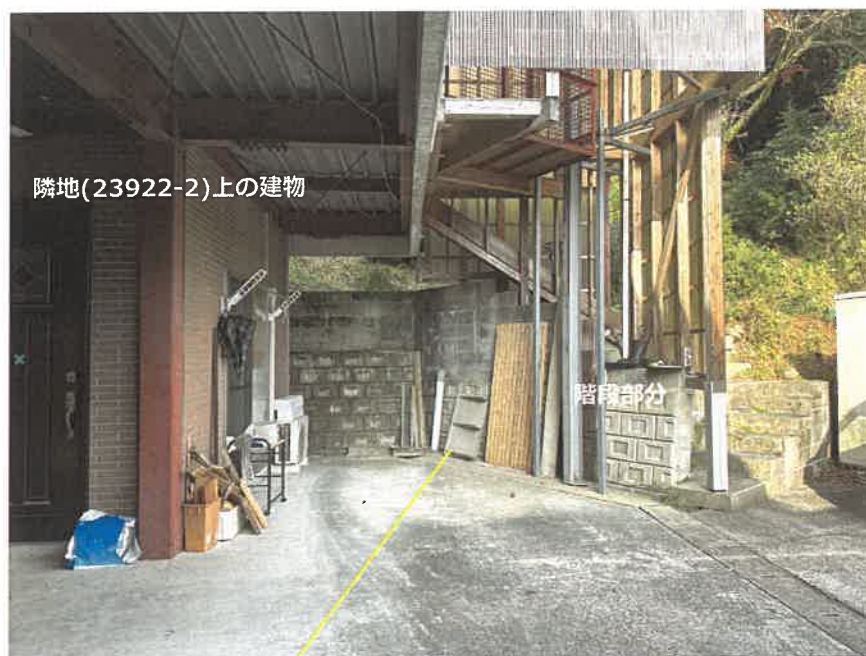
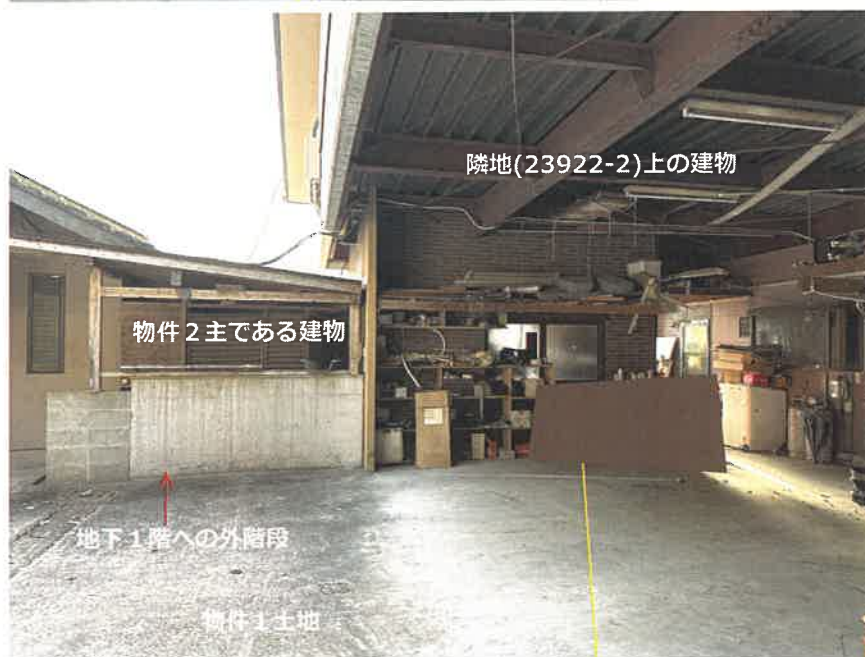
また、23922番2、23823番105土地上の建物との間を繋ぐように設置されている下屋や扉等（写真37～39）及び23922番2土地上の建物の一部及び階段部分等（写真34、35）が、物件1土地上にはみだしている。

2 物件2建物は、西側（24125番2+24127番及び23922番2）上の建物と分離してはいるものの、事実上一体利用されている状態であり（写真35～39）、軒や下屋は外壁に接している部分がある（写真35）。

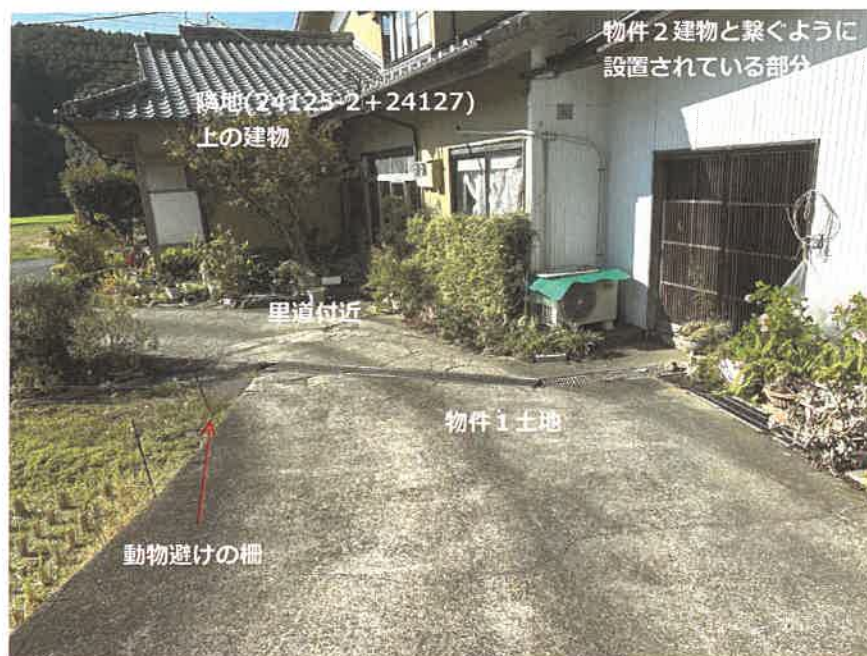
(写真 3 7)

物件1土地は、南西端付近を里道（公図上の幅員は約2.5m）に接しているが、当該里道は、西側の24125番2+24127番土地上の建物の敷地や下屋及び通路の一部として使用されているため（写真37、41）、北側約半分程度は道路としての効用を失っている。また南側約半分はあぜ道として残っている（写真42）ものの、物件1土地に接する付近では、動物避けの策が設置されている（写真37）ため、通行するのは事実上困難な状態である。

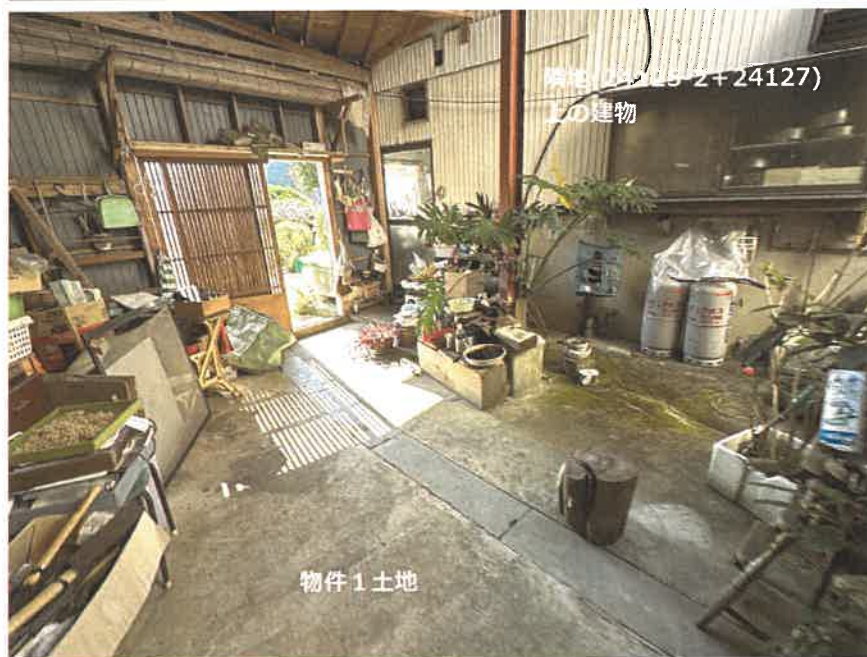
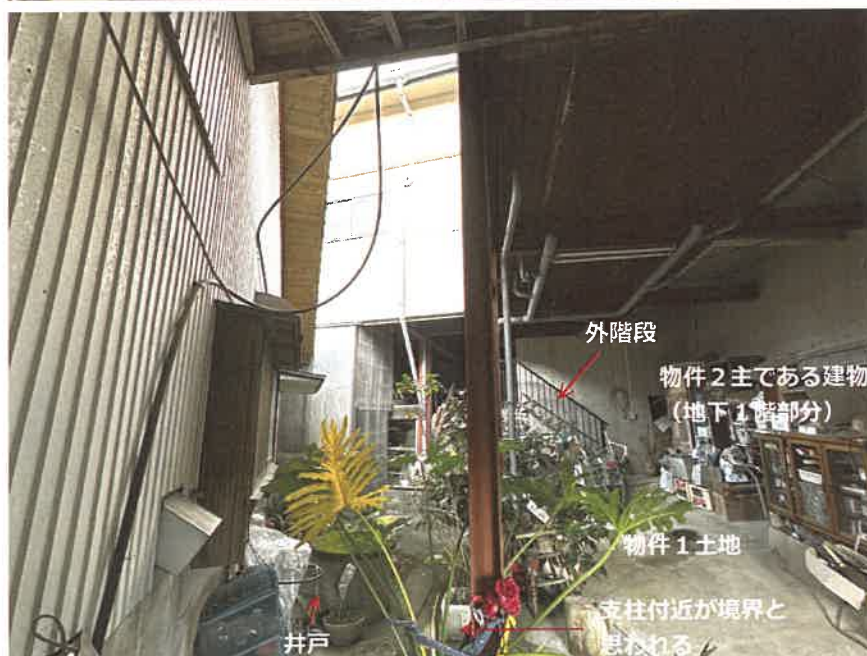
また、西側は、1階が下屋状にせり出しているため、この部分は比較的広い空間がある（写真38、39）。
