## 期 間 入 札 の 公 告

佐賀地方裁判所民事部

# 現況調査報告書

## 評 価 書

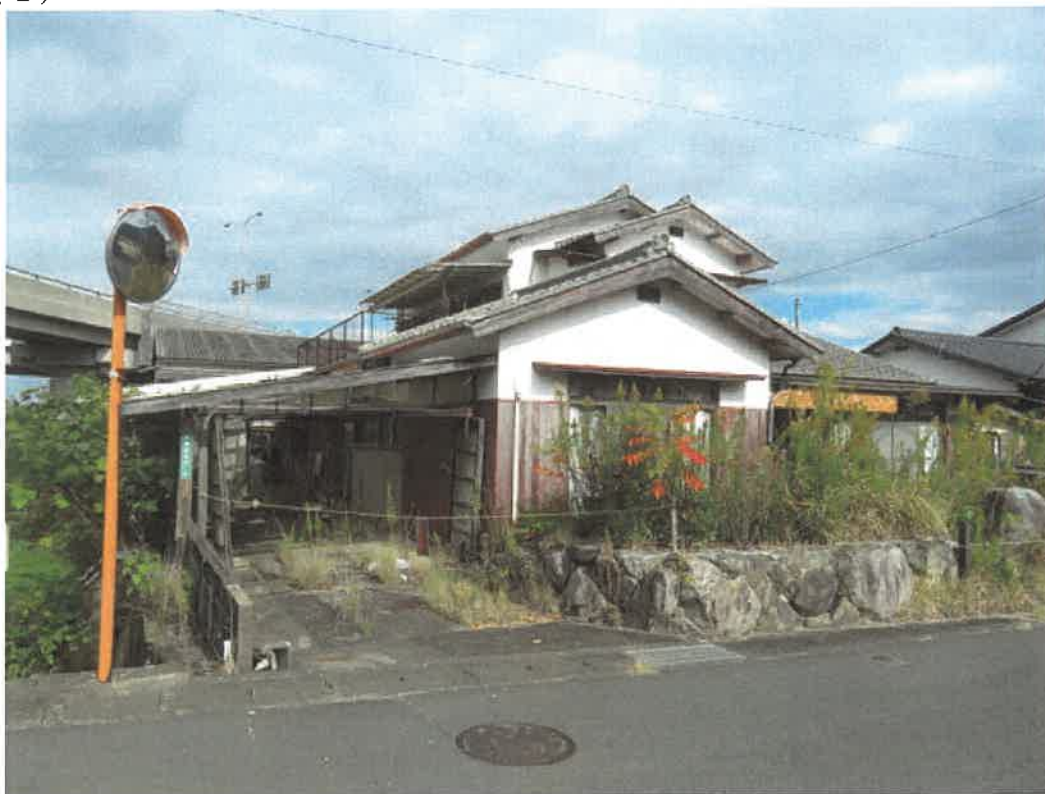
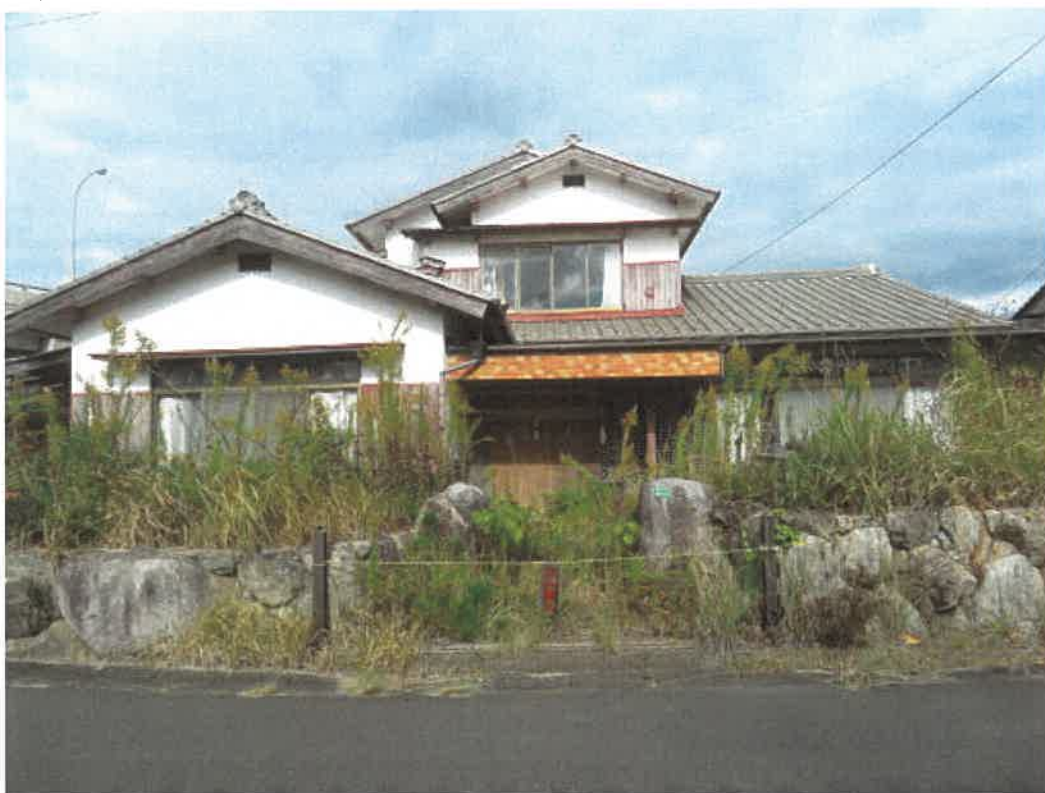
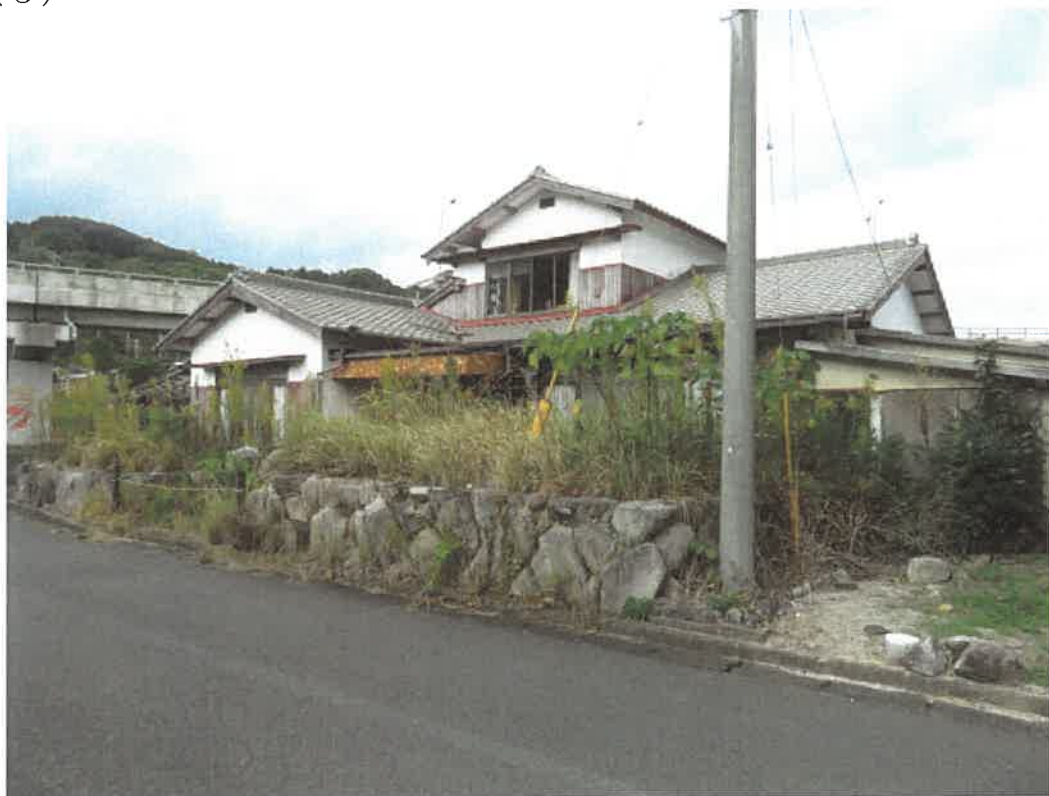
(写真 1)

物件1、2土地は、非線引の都市計画区域で、用途地域の指定はない。物件1土地は、主に更地の状態で、草木が茂っている所、里道と一体化し、アスファルト舗装となっている所、菜園となっている所が見られる(写真4、29ないし32)。物件2土地は、主に、物件3、4建物の敷地、駐車スペースなどとして、利用されている(写真1ないし3、5、7ないし9、19ないし24)。全体として、空き家であるため、草木が茂って通れない所もあるなど管理状態はよくない。

物件1、2土地と隣接地との間は、物件1、2間は一切となって境界は不明確である。一体となった物件1、2土地と隣接地との間は、南西側市道との間は、側溝があり、区分されている(写真1ないし3)、物件1土地の南東側及び南西側で、地番619番52の土地との間は、2段程のブロックが積まれ、区分されている(南東側：写真4、南西側：写真29)。物件1土地の南東側で里道との間と北側で地番619番48の土地との間は、砂利道として一体化しており、はっきりしない(写真30ないし32)。物件2土地の北西側は、草木が茂ってはっきりしない(写真20左側、21、22、32)。物件2土地北西側で地番619番47の土地との間は、物件3建物の北西側にはブロック塀があつて水路の擁壁があるが、全体として区分されているようには見えない(写真5、6)。

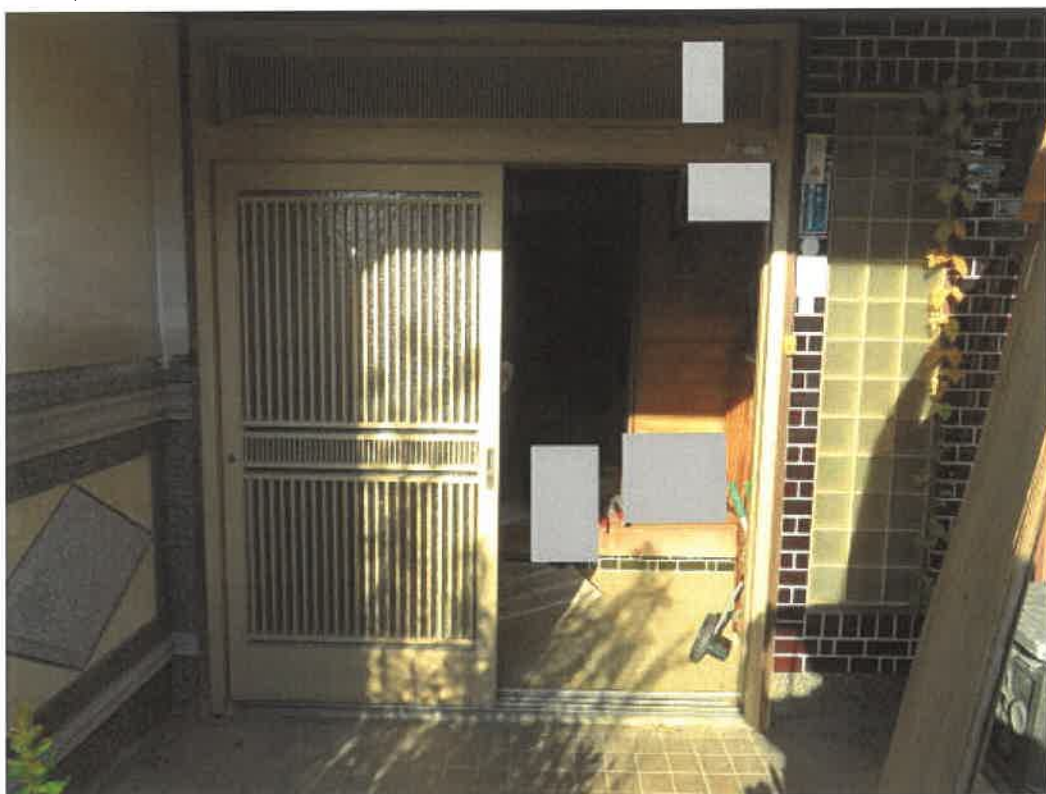
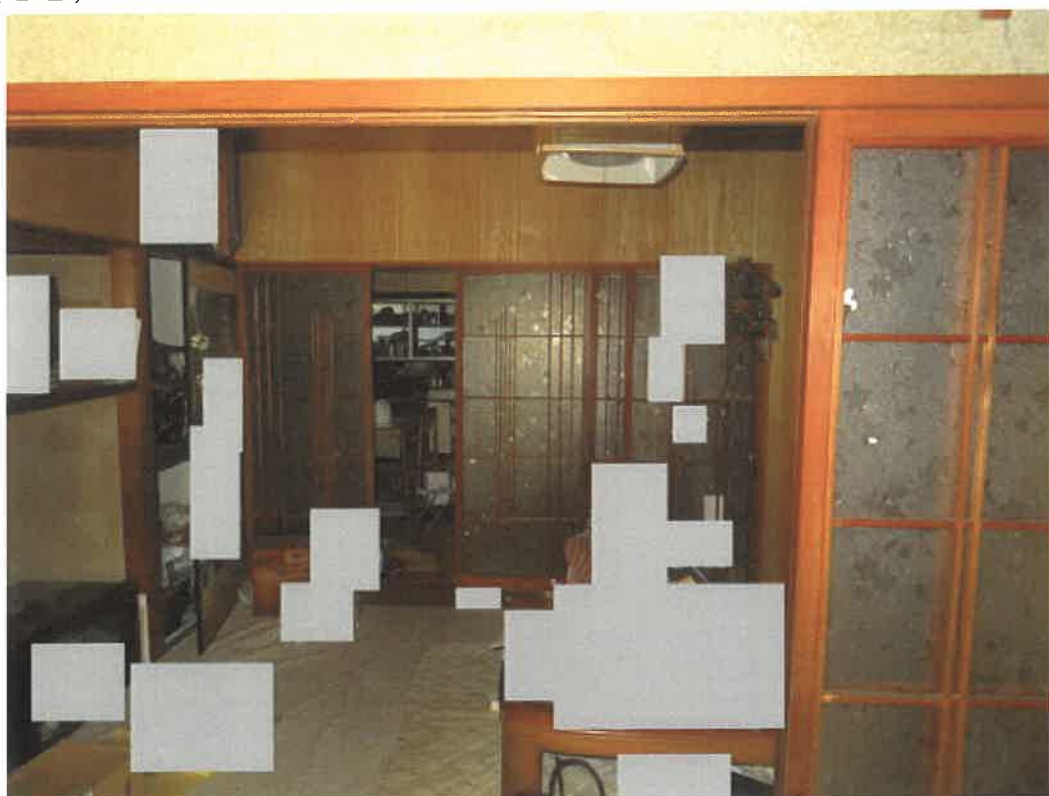
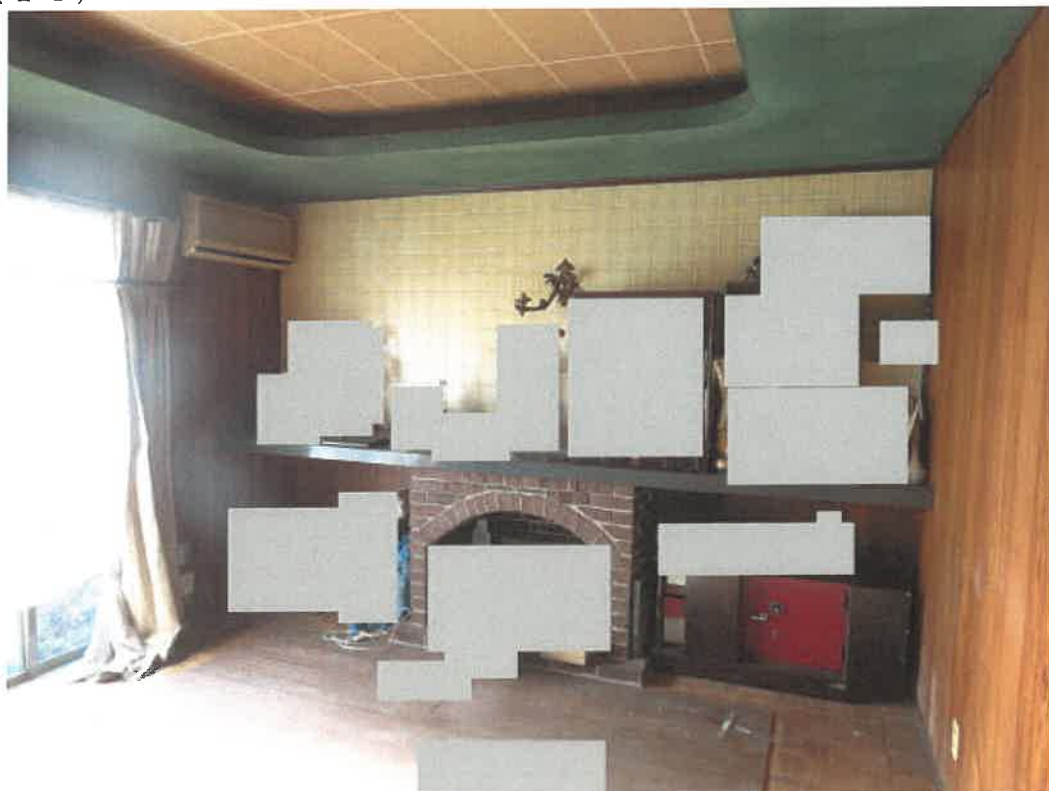
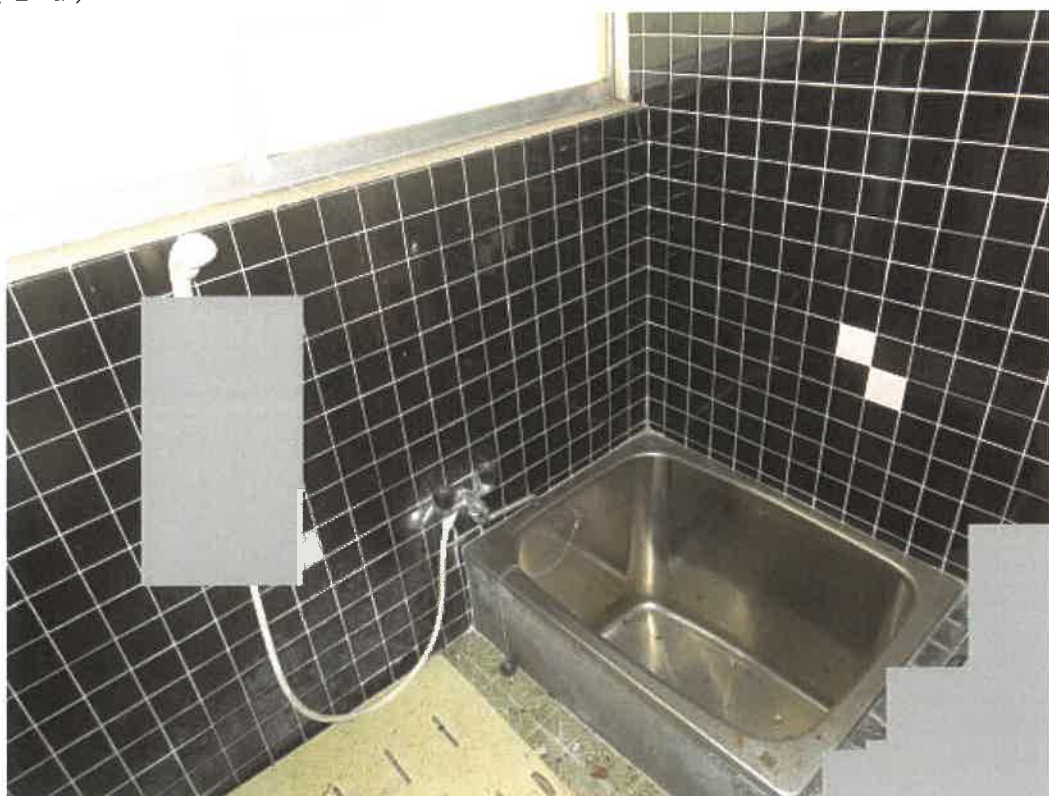
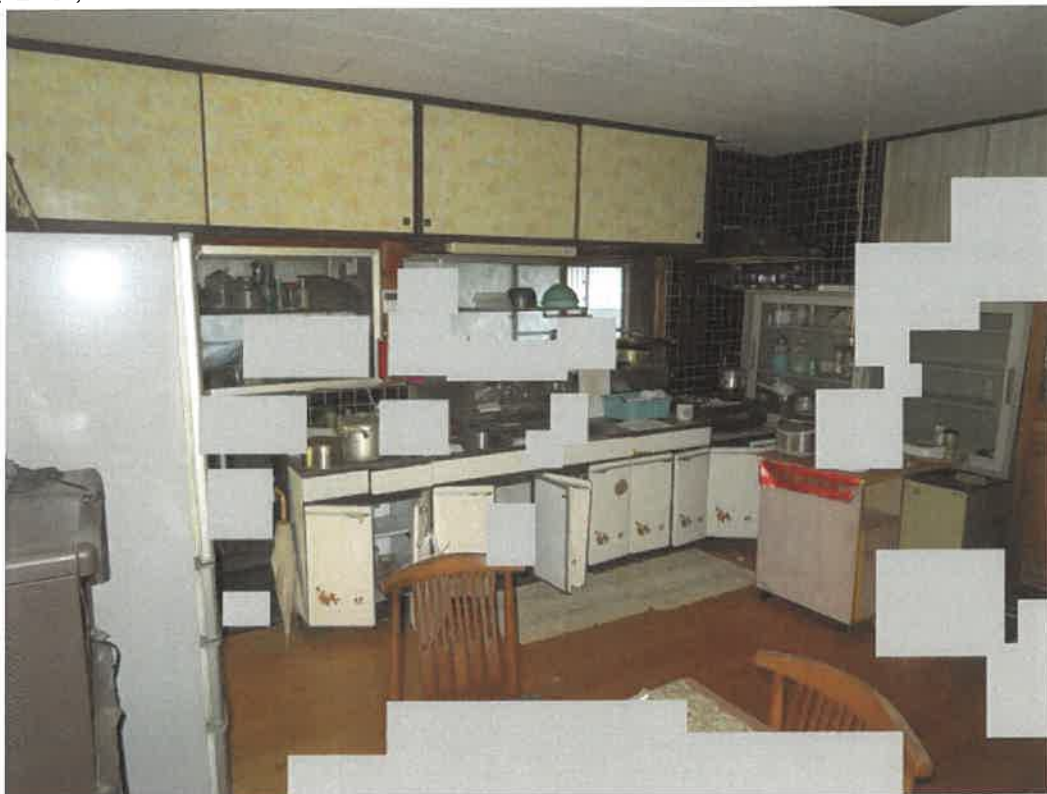
(写真 10)

物件3建物は、永年被相続人Qの家族が居住していたが、同人が令和元年12月29日に亡くなって以来、空き家の状態になっている。構造や床面積の増減に関わる増改築は見られず、床面積等は登記事項とほぼ一致している。建物の南東側と北西側には下屋があり、南東側部分は、物件1土地上にあると考えられる。不具合については、経年及び空き家であることによる劣化がひどく、天井がめくれたり(写真11)しており、債権者担当者の陳述に基づけば、不審者の立入りによる影響の可能性も考えられる。建物内には、仏壇や遺影、通常の家財道具等大量の動産類が残置しているが、相続人による整理、処分は困難と考えられる。物件3建物内の状況は、写真10ないし18のとおりである。

| 区 分 | 主である建物 | |
|---|---|---|
| 特 記 事 項 | <p>対象建物について、建築時期・構造・種類等の要因を踏まえ現場調査を行った結果、アスベスト含有建材が使用されている可能性は否定できない。なお、アスベスト使用の詳細については専門調査機関の分析調査を要する。</p> <p>衣類や家財道具が大量に放置され、床には沈みがあり、トイレは利用できない状態で、玄関の天井には崩落がある等管理の状況はかなり劣っている。</p> | |

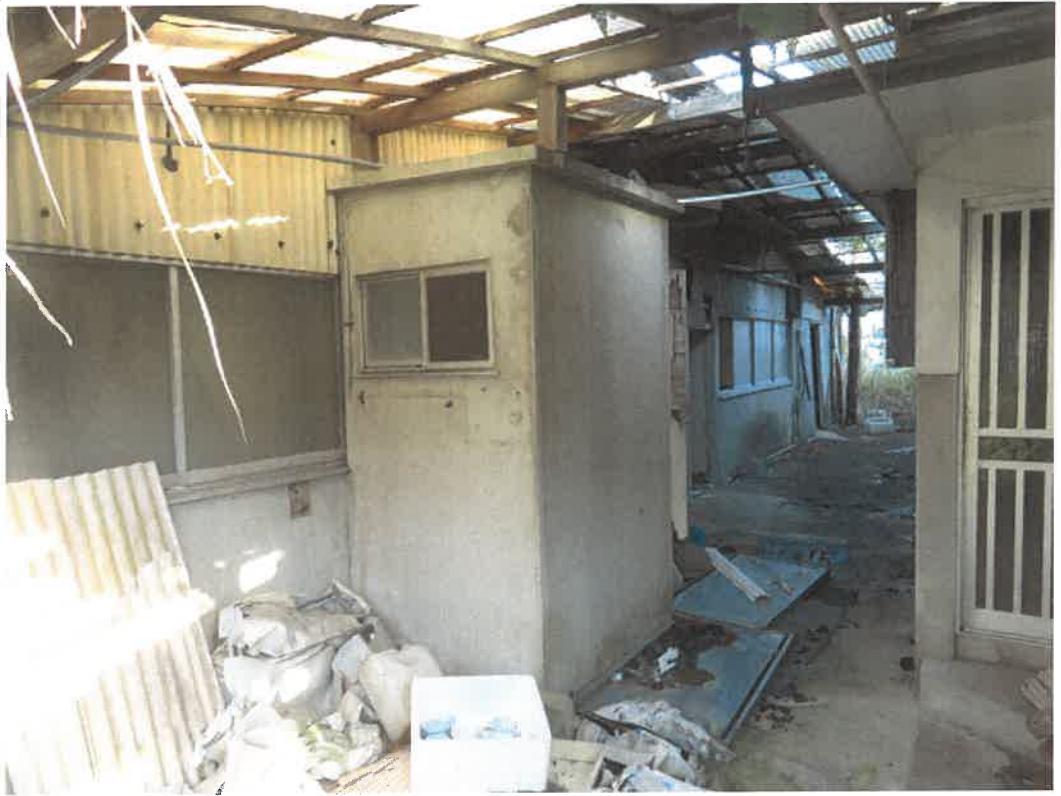
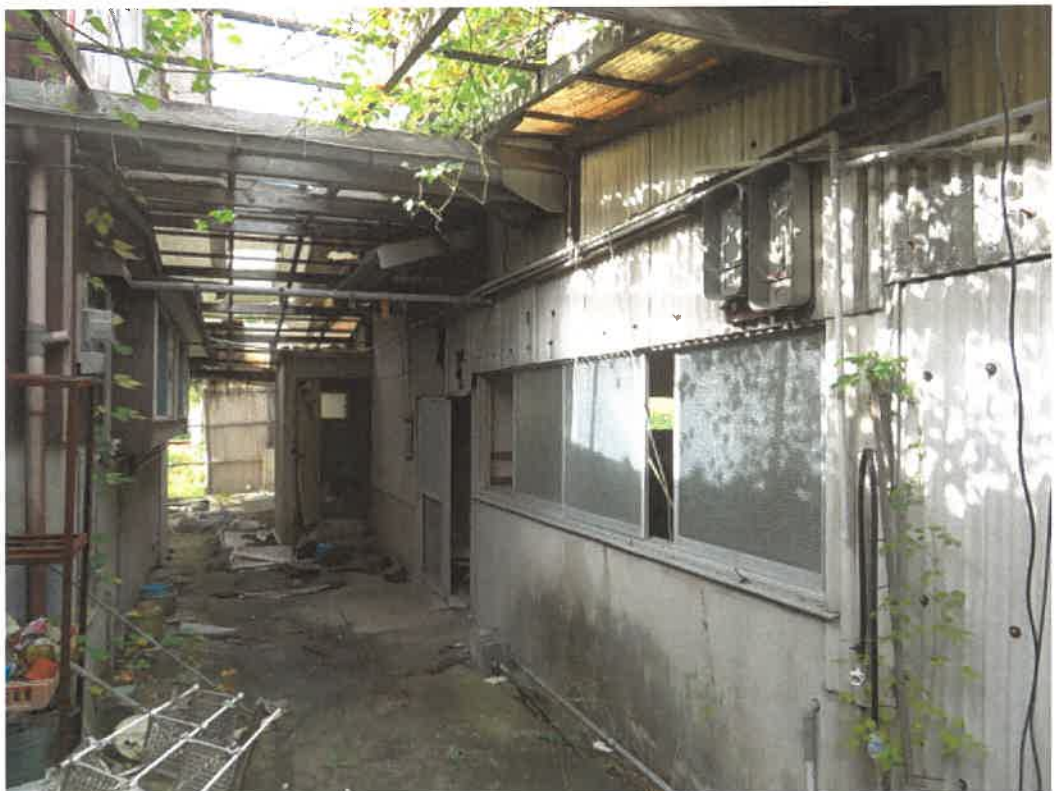
(写真 2 3)

物件4建物は、被相続人Qの家族が豆腐作りを行ってきた作業場であるが、物件3建物同様、空き家の状態である。構造や床面積の増減に関わる増改築は見られず、床面積等は登記事項とほぼ一致している。ただし、南西側に外から出入りする便所が設置されている(写真23、24)。不具合については、利用されなくなった時期は不明であるが、放置されてきたことや空き家であることによる劣化がひどく、天井が落ち、いろいろな物が散らかっており、危ない状況である。物件4建物内の状況は、写真25ないし28のとおりである。

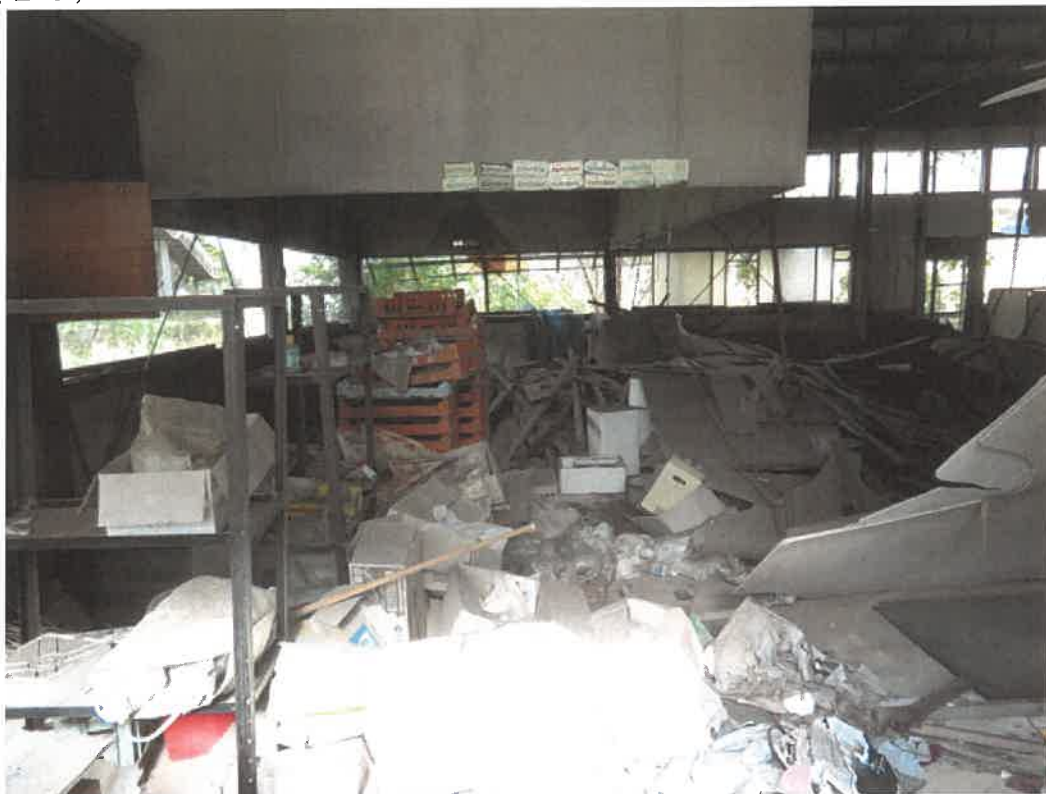
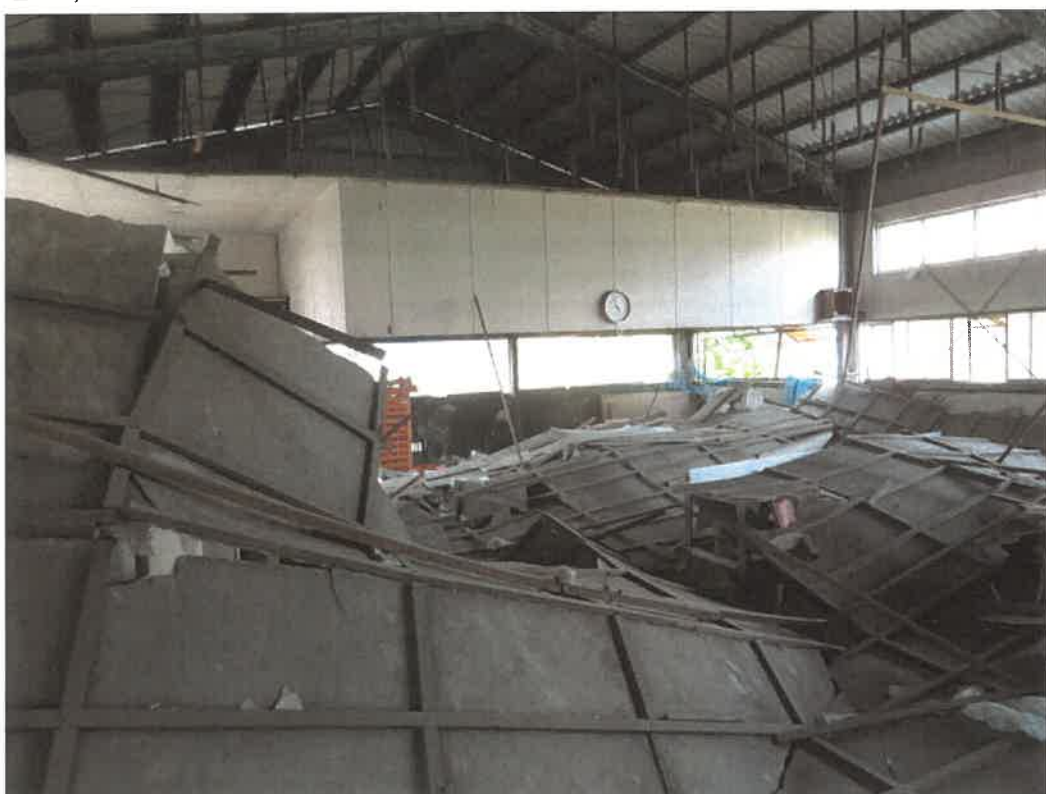
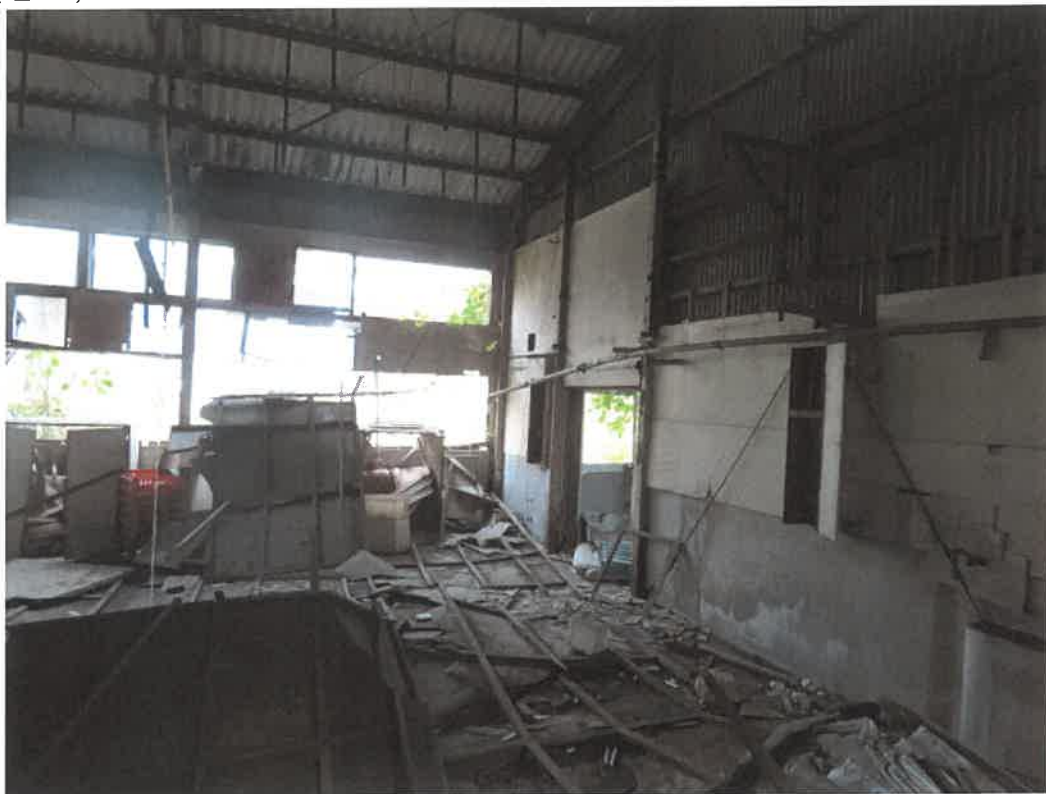
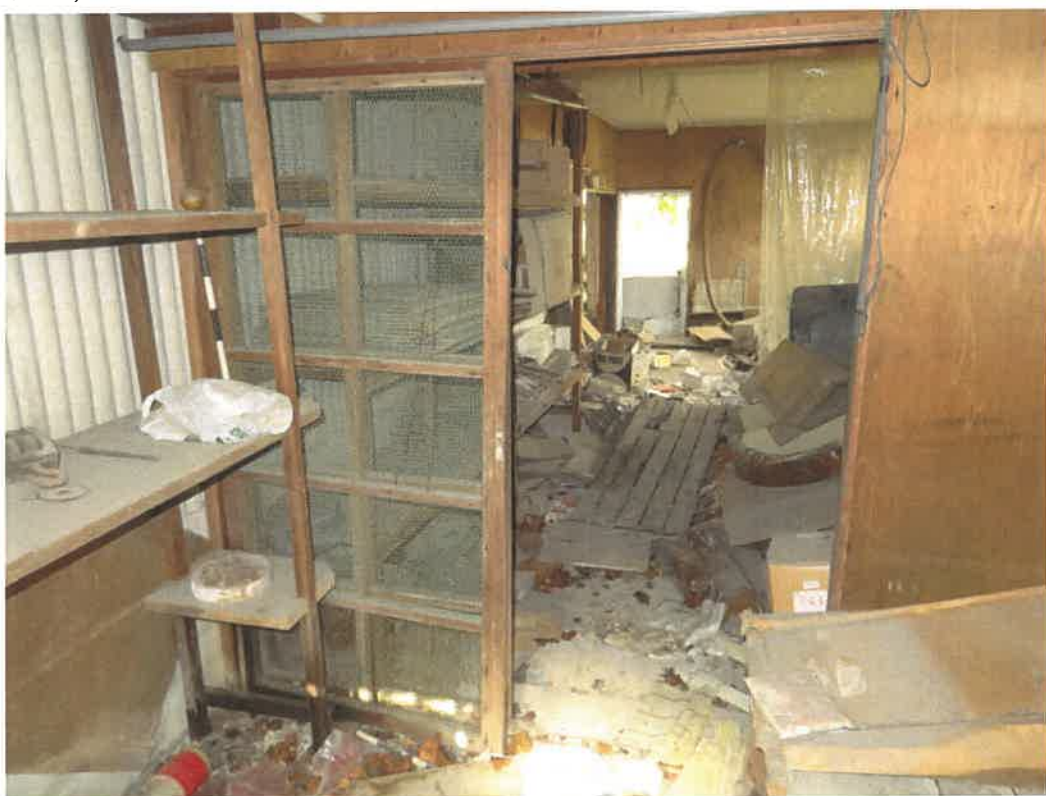
(写真 2 5)

| 区 分 | 主である建物 | |
|---|---|---|
| 特記事項 | <p>対象建物について、建築時期・構造・種類等の要因を踏まえ現場調査を行った結果、アスベスト含有建材が使用されている可能性は否定できない。なお、アスベスト使用の詳細については専門調査機関の分析調査を要する。</p> <p>天井は崩落し、窓のサッシはなく、ガラスは割れており、外壁にも穴があり危険な状態にある。</p> | |
