## 期 間 入 札 の 公 告

| 1 | 所 在 | 小城市小城町畑田字散二本十割 |

## 現況調査報告書

## 評 価 書

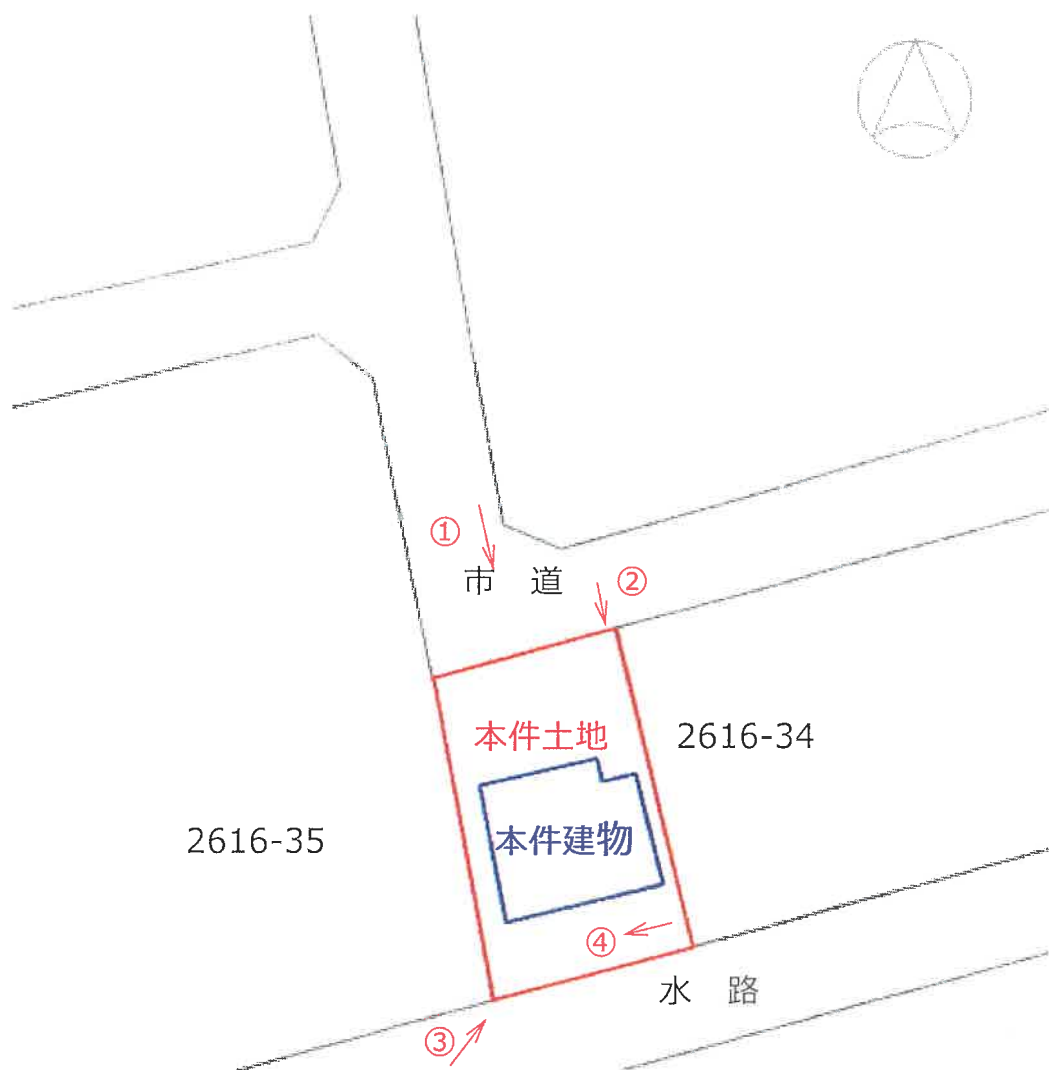
土地建物位置関係図  
(兼写真撮影方向図)

本件土地の周囲は、北側を市道栄町幹線（地番2616番1、地目公衆用道路、地積1469㎡、小城郡小城町所有）に、東側を私有地（地番2616番34、地目宅地、地積156.97㎡、第三者所有）に、南側を水路（地番2616番3、地目公用悪水路、地積172㎡、小城郡小城町所有）に、に、西側を市有地（地番2616番35、地目雑種地、地積697㎡、小城郡小城町所有、小城市が管理する法定外公共物）に、それぞれ接している。

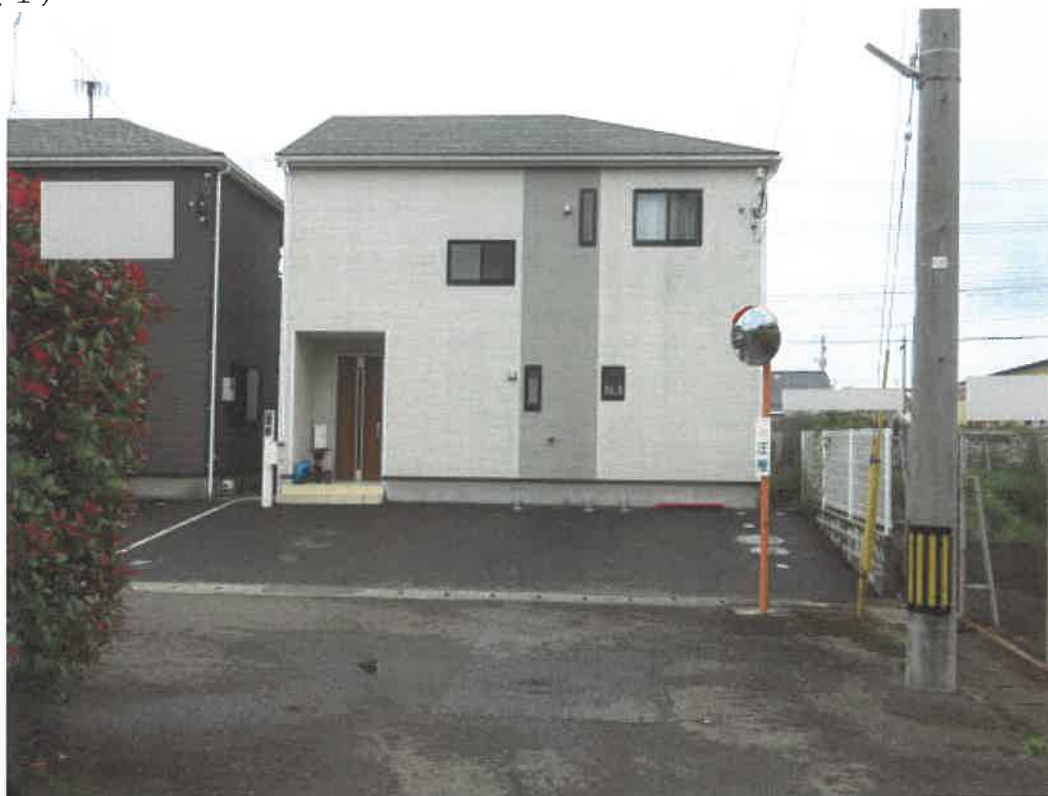
(写真 1)

本件各土地は、非線引の都市計画区域内にあり、用途地域の指定はない。本件建物の敷地、駐車スペースとして利用されている（写真1、3）。上、下水道の接続については、3枚目記載のとおりで、下水道は未整備である。

本件土地と隣接地との間は、北側市道との間は、側溝があって（写真1、2）、南側から西側にかけて、網型フェンスが設置され（南側：写真4、西側：写真1右）、それぞれ区分されている。東側は、地先境界ブロックが埋められているのが見られる（写真2）。

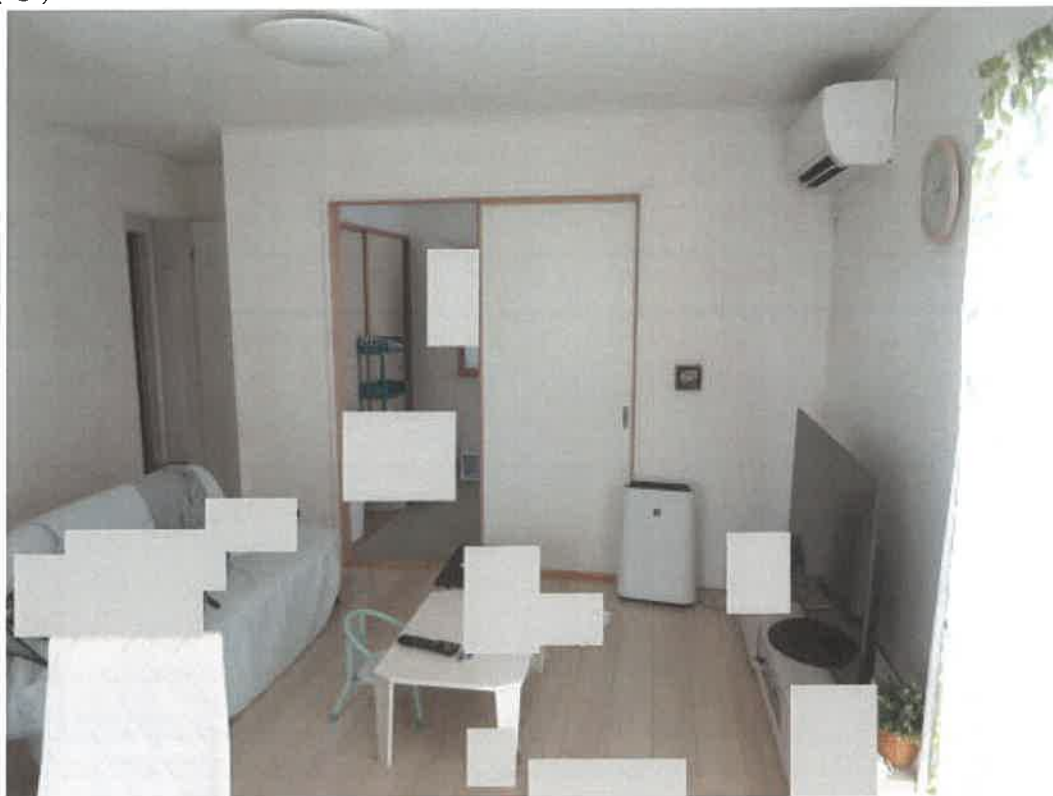
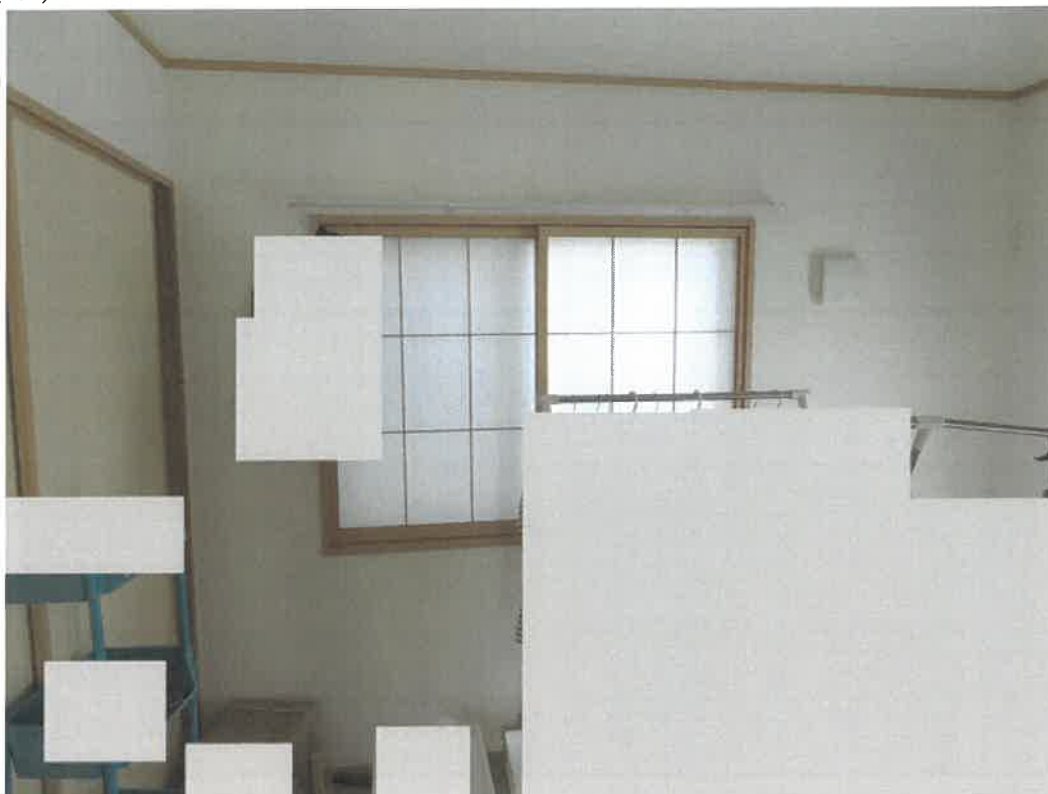
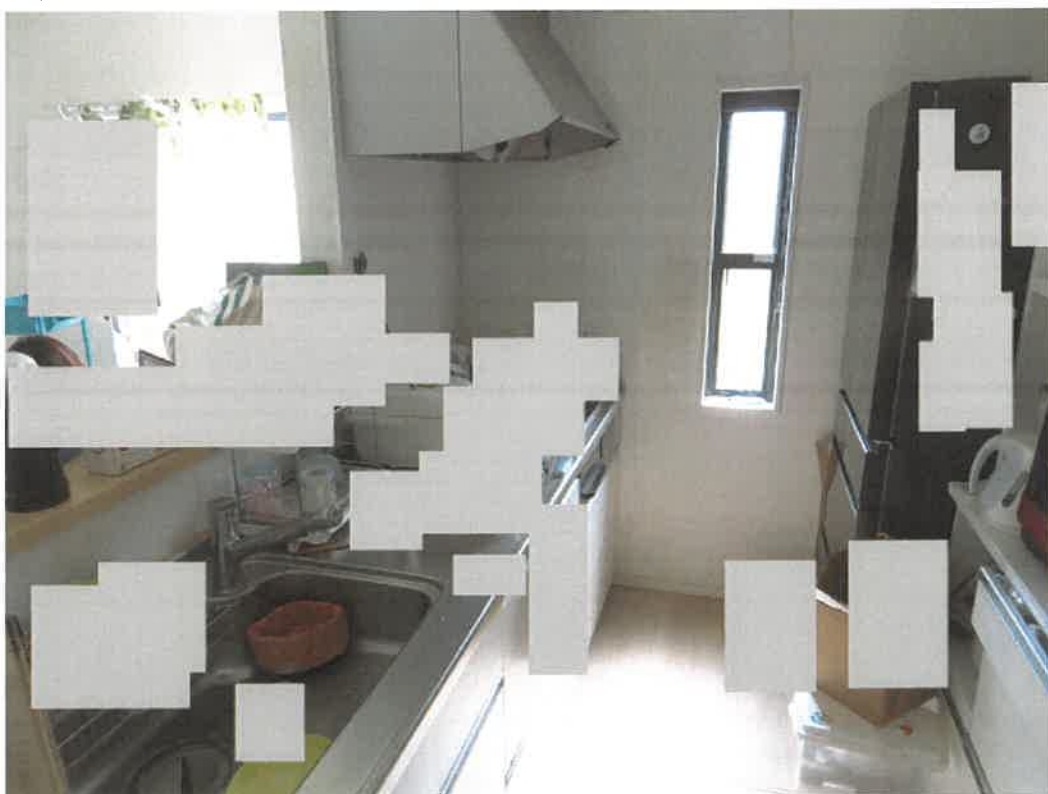
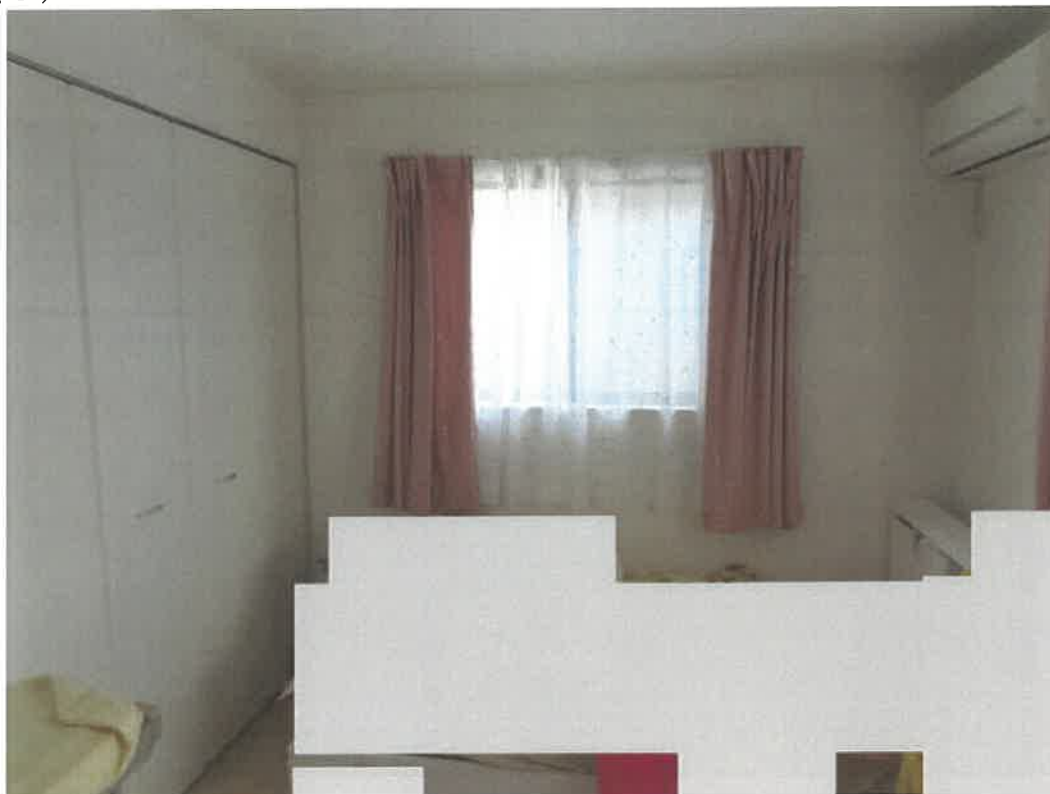
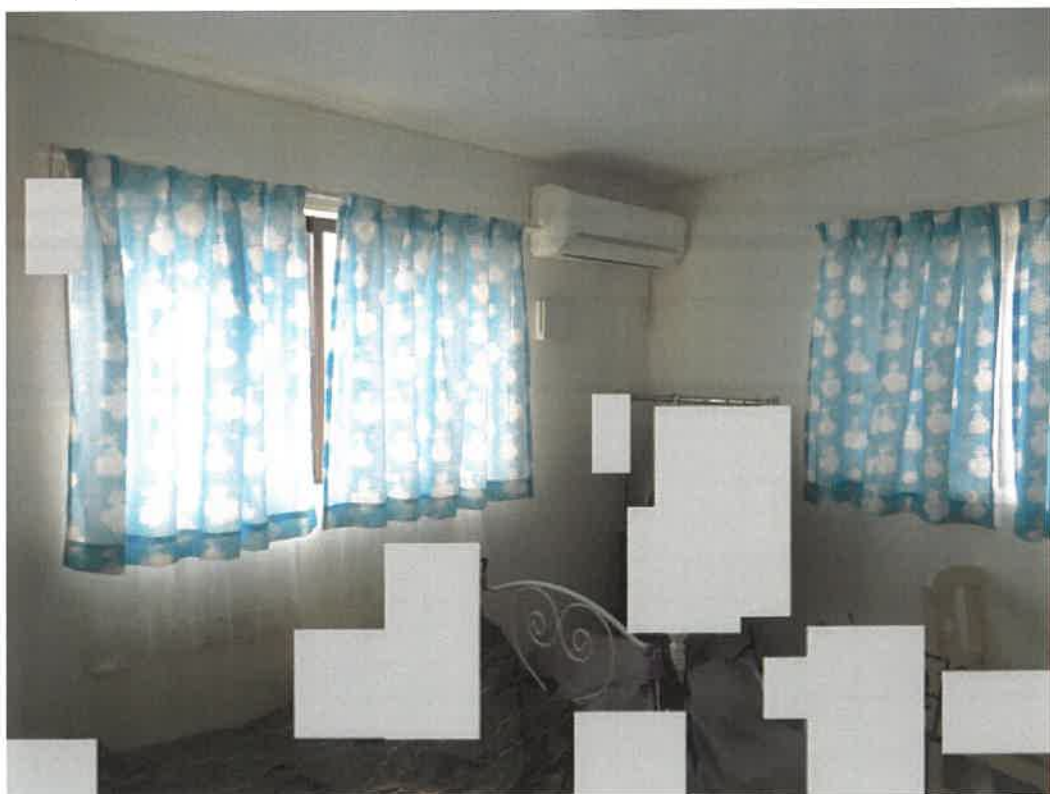
本件建物は、令和3年3月に新築され、債務者兼所有者家族が居住している。構造や床面積の増減に関わる増改築は見られず、床面積等は現在の登記事項とほぼ一致している。本件建物内は、外観上、大きな不具合は見られなかったが、室内で猫が飼われているため、猫による引っかき傷（写真6）や障子の破れが多く見られた。建物内の状況は、写真5ないし10のとおりである。

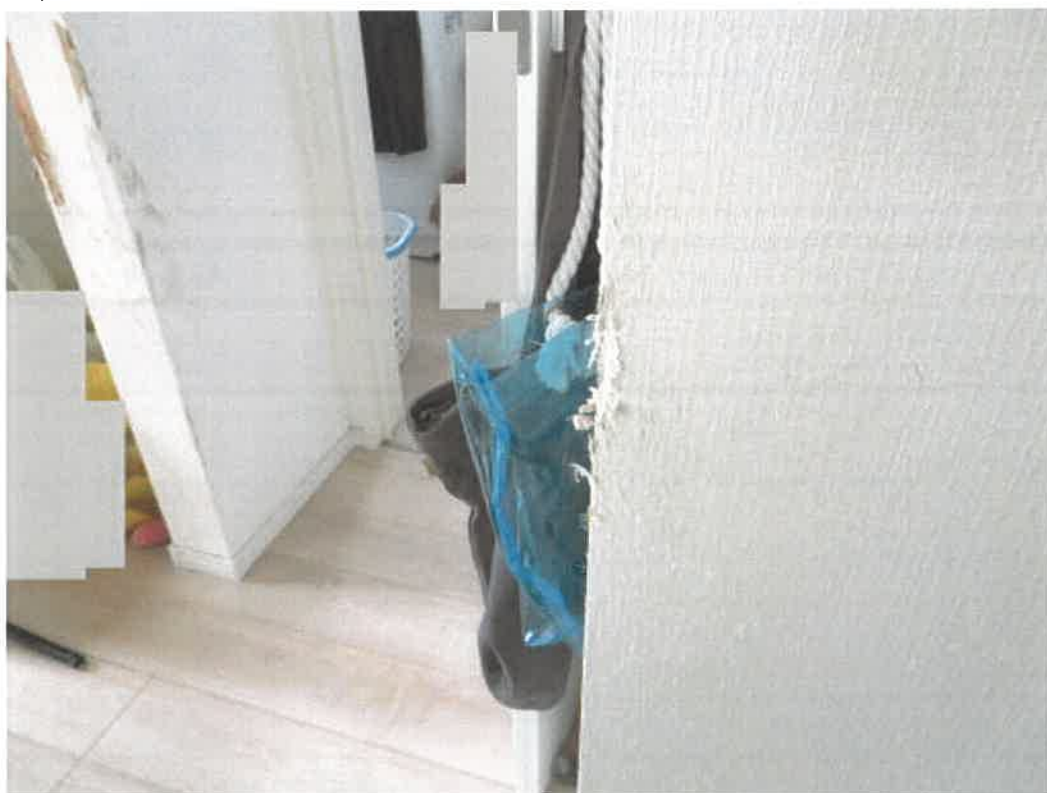
(写真 6)

| 区 分 | 主である建物 | |
|---|---|---|
| 特 記 事 項 | <p>対象建物について、建築時期・構造・種類等の要因を踏まえ現場調査を行った結果、アスベスト含有建材が使用されている可能性は否定できない。なお、アスベスト使用の詳細については専門調査機関の分析調査を要する。</p> <p>猫が4匹も室内で飼育されており、クロスの汚れや破損、障子の破れなどが見られる。</p> | |

q：猫が4匹も室内で飼育されており、クロス汚れや破損、障子の破れなどが見られることを考量し、20%減価した。
