期 間 入 札 の 公 告

令和5年(ケ)第19号
令和5年10月31日受理
令和5年11月16日提出
(その1: 物件1~5, 7)

現況調査報告書

評 価 書

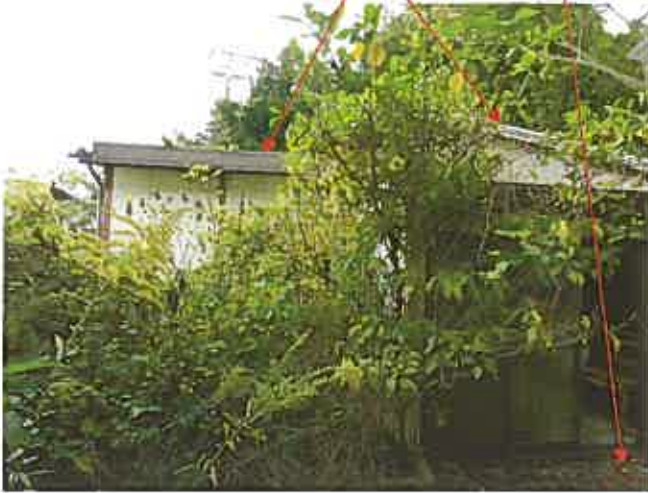
④

未登記附属建物 物件1

区 分	未登記付属建物
建築時期及び経済的残存耐用年数	<p>建 築 年 月 日：平成 11 年頃と判断した。</p> <p>経 過 年 数：約 25 年</p> <p>経済的残存耐用年数：満了と判定</p>
仕 様	<p>構 造：木・軽量鉄骨造</p> <p>屋 根：樹脂波板・鋼板葺</p> <p>外 壁：樹脂波板、鋼板等</p> <p>内 壁：合板等</p> <p>天 井：合板等</p> <p>床 : 合板等</p> <p>設 備：電気</p> <p>そ の 他：建具（窓；アルミサッシ）</p>
床面積（現況）	約 34 m ²
現況用途等	<p>現況用途：物置</p> <p>間 取：間取図参照</p>
品 等	下位
保守管理の状態	傷みがひどく外壁などに損傷箇所も見られる。保守管理の状態は極端に劣り経年以上に老朽化していると判断した。
建物の利用状況	現況調査報告書記載のとおり。
特記事項	特にない。

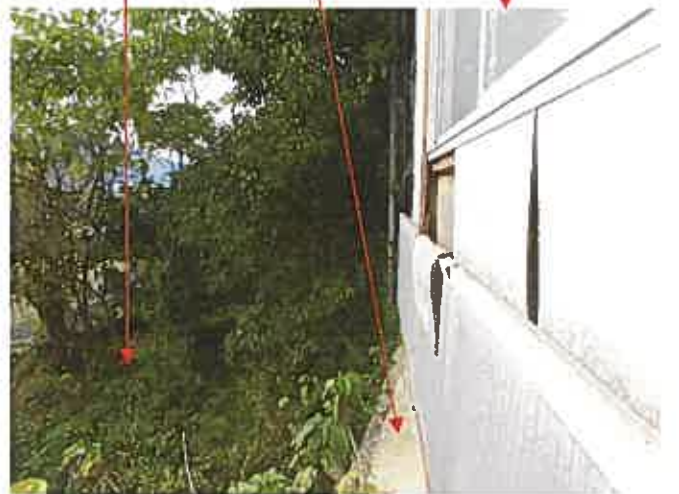
⑦

物件6(125) 物件1 未登記附属建物

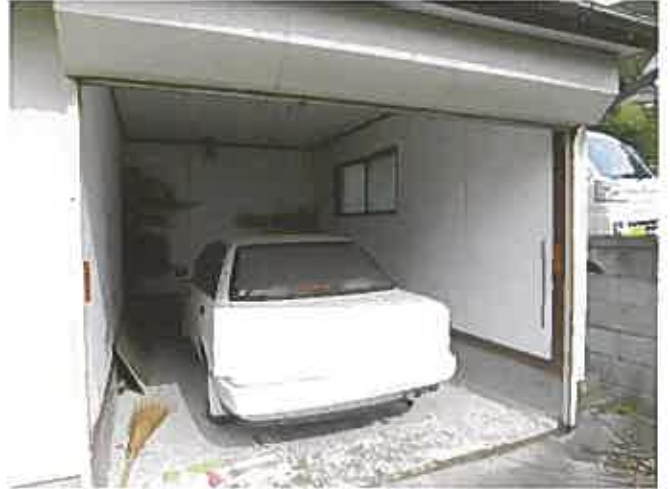
②9

- (1) 土地建物位置関係図における物件の所在及び写真における指示先の物件の所在は、おおよその位置を示したものである。
- (2) 土地建物位置関係図のとおり存する物置については、所有者要件、建物登記要件の具備、本件建物との場所的關係及び利用關係から、附属建物であると思料する。
- (3) 物件7建物には、太陽熱温水器が設置されているが、その固着の程度は強いものであり、物件7建物に附合しているものと思料する。
- (4) 物件7建物の車庫部分には、債務者兼所有者の亡父(B)を所有者とする普通乗用自動車1台(長崎運輸支局における調査結果)が存する。
- (5) 物件1土地の分筆前の127番土地には、滅失未了の建物(家屋番号127番の1, 同番の2)登記が存する。

車庫

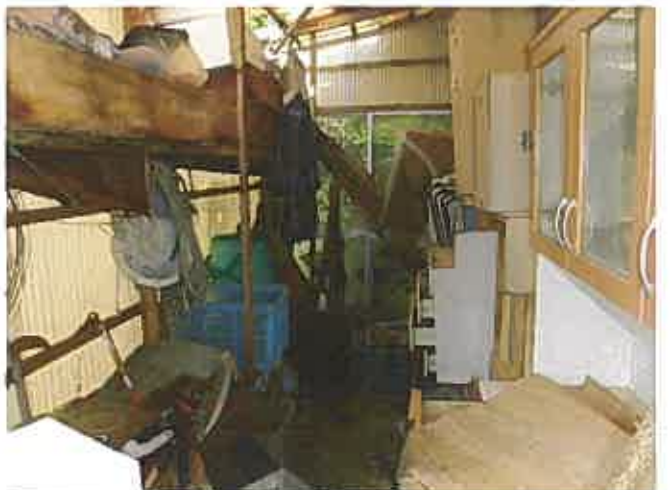
③3

下屋内部

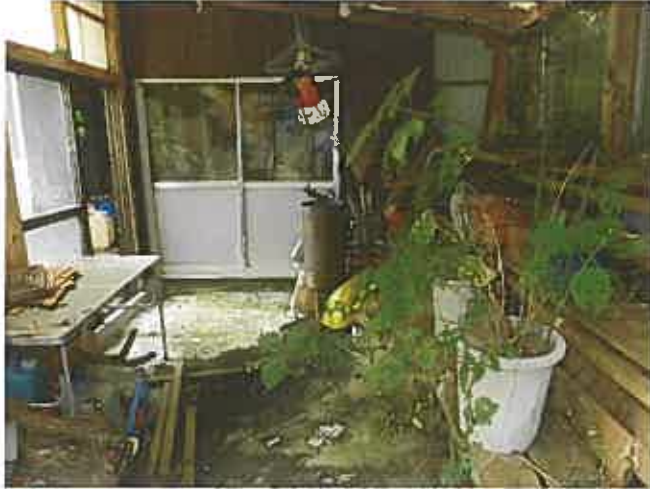
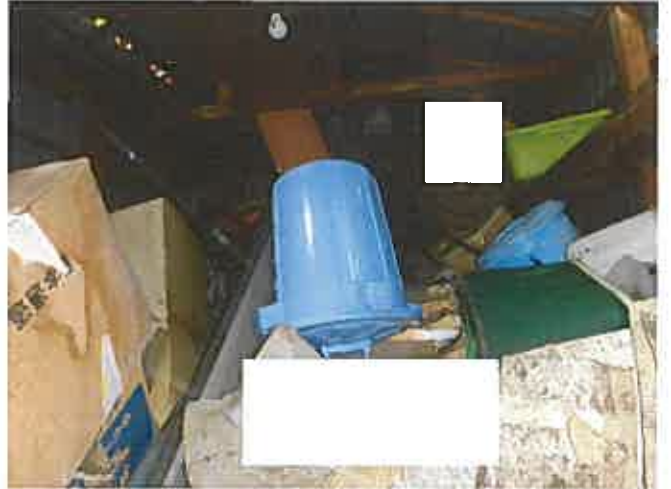
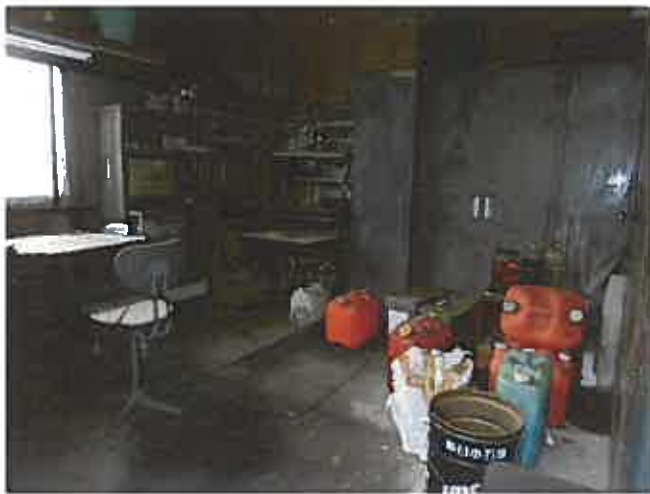
物置
