期 間 入 札 の 公 告

令和 7年(ケ)第 16号
令和7年 6月10日受理
令和7年 7月 1日提出

現況調査報告書

評 価 書

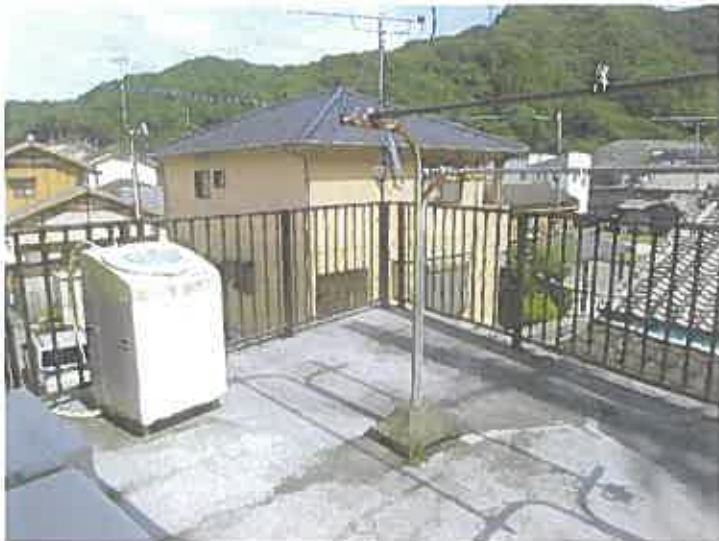
写真⑭バルコニー

区分	主である建物	
建築時期及び経済的残存耐用年数	建築年月日（登記記載） 平成6年9月21日新築 経過年数 31年 経済的残存耐用年数 4年	
仕様	構造 木造 屋根 瓦葺 外壁 サイディング、漆喰 内壁 ビニールクロス貼、プリント合板、ジュラク 天井 ビニールクロス貼、化粧石膏ボード、杉目透かし天井、飾り天井 床 フローリング、畳、CFシート その他 南側バルコニー	
床面積（現況）	法務局備付の建物図面と照合した結果、2階に登記に算入していない屋根裏収納部分があるため、登記記録数量に略測面積を加算した数量（1階 88.44㎡、2階 51.73㎡、延 140.17㎡）を採用。	
現況用途等	階層 2階建 現況用途 居宅 間取り 添付建物間取図参照	
品等	総合 普通 使用資材 普通 施工 普通	
保守管理の状態	普通	外壁の補修等を行っているため経年に比べると維持管理状況は良好であるが、天井の雨漏りや雨染み、建具の損傷等が存する。 令和5年に台風の被害を受け、外壁の張替えを行った由。 建物所有者によると白蟻を目視したことはなく、白蟻被害も見当たらない由。
建物の利用状況	<ul style="list-style-type: none"> ・賃借人（B）が家族とともに居住・占有している。賃貸借の内容は以下のとおり。 賃料 … 40,000円/月額（電気代、水道料込み） 敷金 … なし 占有開始時期 … 令和5年10月頃から期間の定めなし（賃貸借契約の内容及び詳細は「現況調査報告書」参照）。 ・最先抵当権設定登記（平成6年10月17日設定日）以降の賃貸借で、買受人に対抗できない。 	
特記事項	土地（物件1）の最先抵当権設定時（平成6年10月17日設定日）、土地・建物の所有者は同一である※ことから、本件では法定地上権が成立する。 ※ 最先抵当権設定時の所有者名が土地登記（物件1）と建物登記（物件2）で一字差異がある（旧字体と新字体）が、住所も同一であることから、同一所有者であると判断。

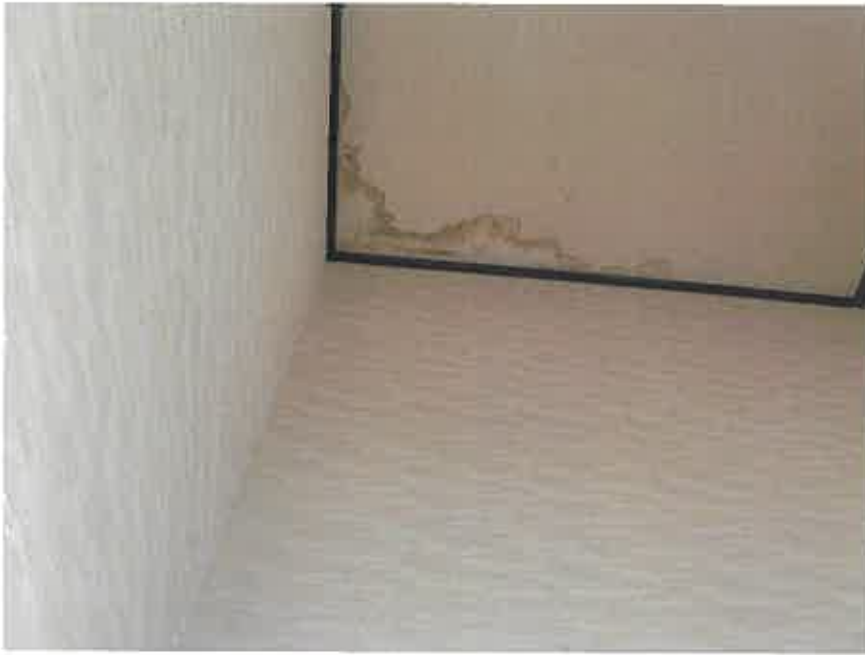
1階 階段

汚損の状況

天井の雨染み

陳述者 (当事者等との関係)	陳述内容等
<p>■本件建物賃借人Bの妻</p> <p>■本件物件所有者A</p>	<p>1 本件建物は私の夫Bが賃借し家族とともに居住しています。</p> <p>1 本件建物には私の娘の夫Bが家族とともに居住しています。</p> <p>2 私は令和5年にBとの間で本件建物の賃貸借契約を結びました。賃料は電気、水道料込みの月額4万円です。賃料支払い時期は特に決めておらず、翌月分の賃料分の賃料を不定期に受け取っています。</p> <p>3 本件建物内の動産類はBの物です。</p> <p>4 本件建物の階段踊り場付近の天井には雨漏り箇所があり、大雨の際には今でも雨漏りがあります。</p> <p>5 本件建物に白蟻被害はありません。</p> <p>6 本件土地内には井戸がありますが、現在は使用していません。</p> <p>7 本件物件所在地は大雨の際には、隣接地1184番1からの雨水が本件土地に隣接する道に水があふれ、本件建物は床下付近まで水に浸かることがありましたし、雨が降る度隣接道路は水浸しになります。</p> <p>8 本件建物は令和5年に170万円程度かけて外壁を改装しました。</p> <p>9 本件土地に隣接する道は道幅が狭いため普通乗用車の乗り入れは難しく、現在は近隣駐車場を賃借しています。</p> <p>10 また軽自動車の乗り入れの際にも、軽自動車の一部が道にはみ出してしまいます。</p> <p>11 本件土地と隣接地との境界争い等はありません。</p>

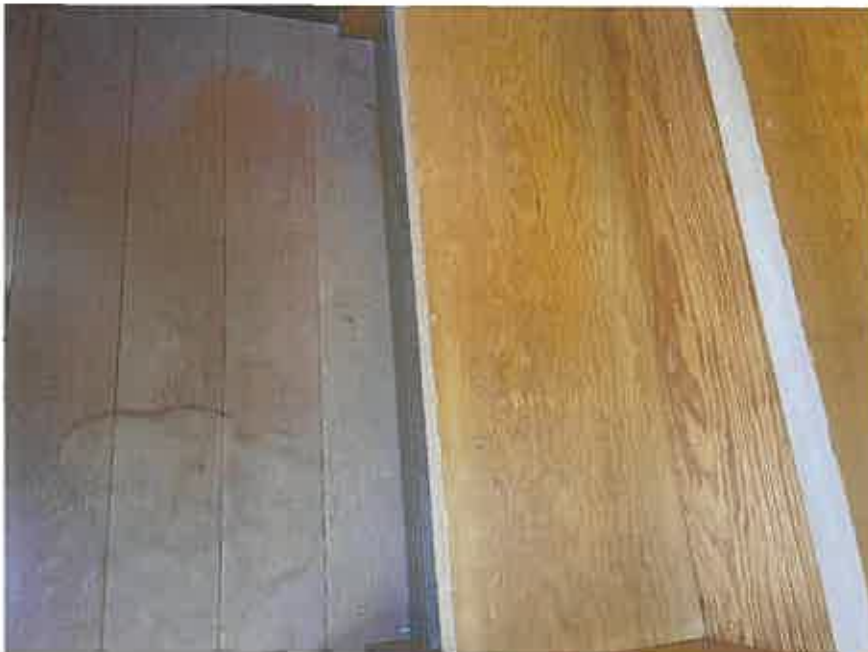
1階 廊下

汚損の状況

床の染み

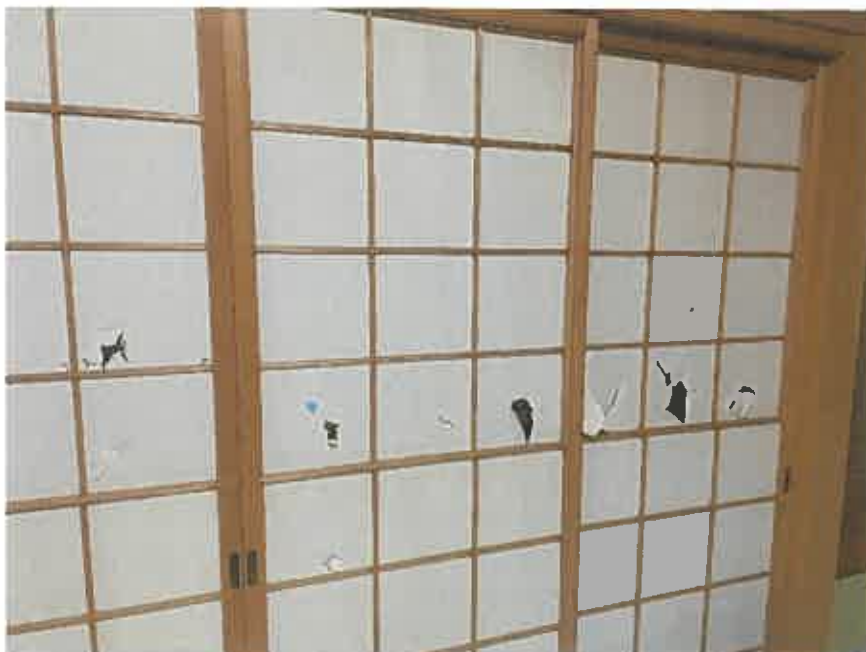
1階 和室

汚損の状況

障子の破れ
