令和6年（ケ）第28号

## 現況調査報告書

## 評 価 補 充 書

# 評 価 書

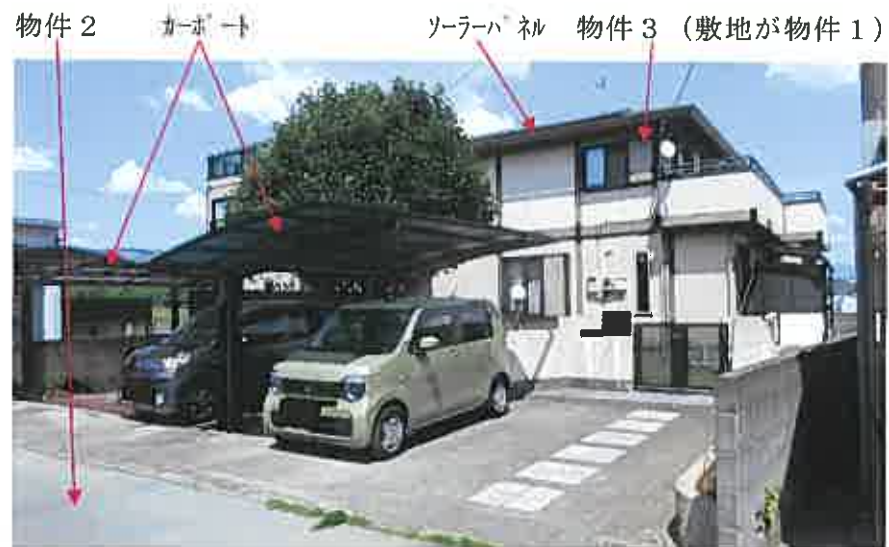
(写真 1 )

- 1 南西側で、物件2の私道に接している。
- 2 物件3建物の敷地等として使用されている。
- 3 南西側は屏及び門扉で仕切られており、従物等として、カーポート2基が存する（写真1）。
- 4 次の各土地に隣接する。
  - ① 物件2 土地
  - ② 3499番5、宅地、299.36㎡、私人名義
  - ③ 3499番7、宅地、324.10㎡、私人名義
  - ④ 3497番1、畑、2297㎡、私人名義

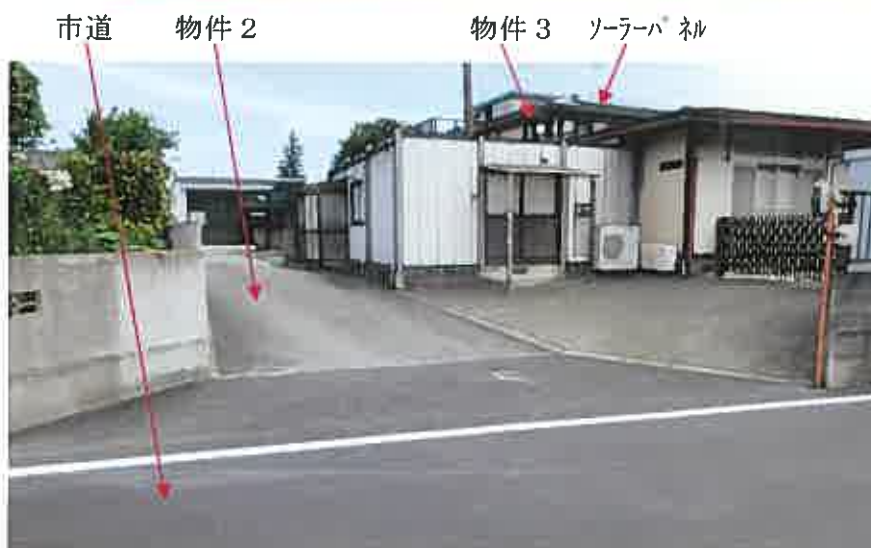
(写真 3 )

| 不 動 産 の 表 示 | |
|---|---|
| そ の 他 の 事 項 | 1 写真1、3のとおり、舗装された私道である。<br>2 南端で市道（健軍町第67線）に接している。<br>3 次の各土地に隣接する。<br>① 3499番2、宅地、577.77㎡、私人名義<br>② 3499番4、宅地、22.17㎡、私人名義（共有者4名）<br>③ 3499番5、宅地、299.36㎡、私人名義<br>④ 3499番7、宅地、324.10㎡、私人名義<br>⑤ 3499番8、宅地、149.00㎡、私人名義 |

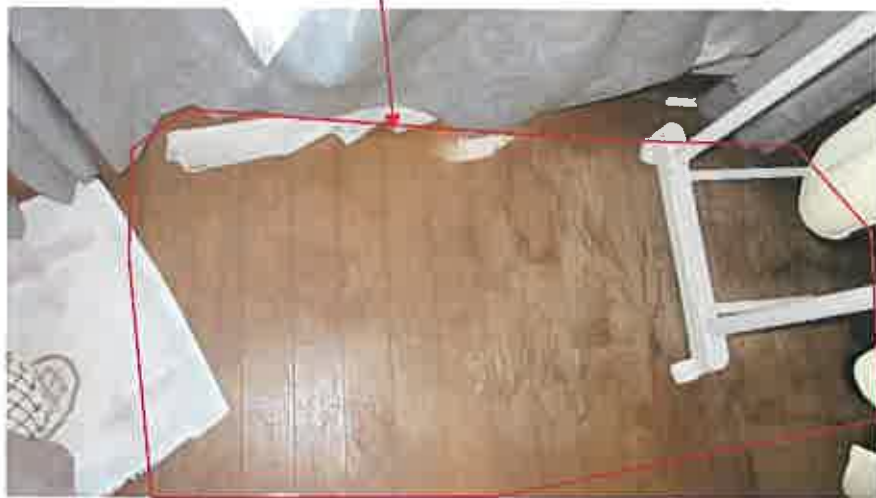
(写真 16 )

床の変色

| 特 記 事 項 | <ul style="list-style-type: none"> <li>・本件建物内部の経年以上の摩滅、汚損のほか内壁のクロスや床には多数の損傷及び亀裂箇所が、特に2階の南側窓際の床には雨染み等がみられた。白蟻被害につきその兆候は見られなかったが詳細は不明。また、外壁の基礎部分には熊本地震によるものと思われる亀裂箇所がみられた。</li> <li>・本件建物の室内には犬が飼われていた。</li> <li>・従物等として下屋、ヒートポンプ給湯機及び太陽光発電設備が存する。なお、太陽光発電設備は故障中で使用不能とのことである。</li> </ul> |
