## 期 間 入 札 の 公 告

熊本地方裁判所民事第 1 部

# 現況調査報告書

## 評 価 書

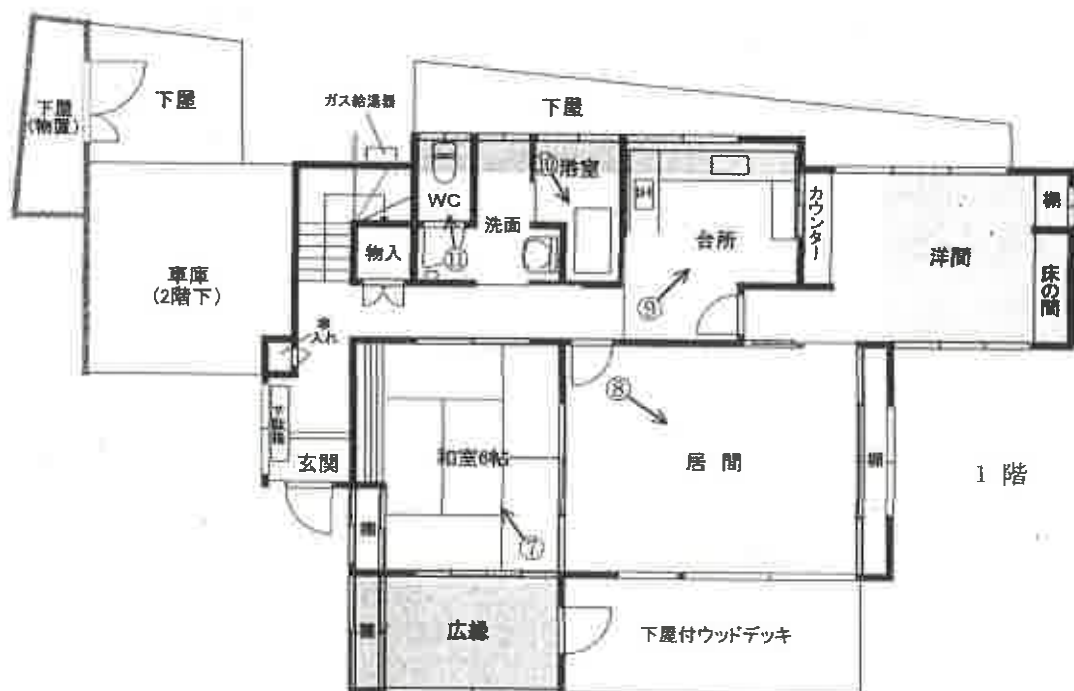
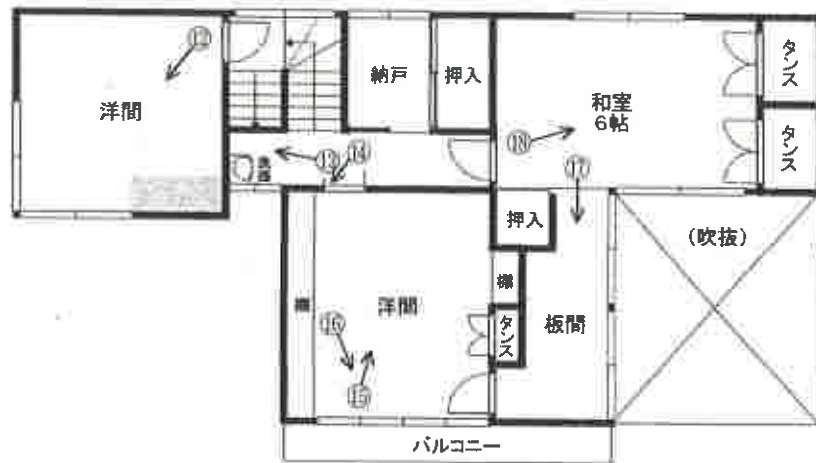
# 建物間取図

： 増築部分

| 区 分 | 主である建物 |
|---|---|
| 床面積（現況） | <p>1 階 約 83.95 m<sup>2</sup></p> <p>2 階 約 61.37 m<sup>2</sup></p> <p>延 約 145.32 m<sup>2</sup></p> <p>1, 2 階に未登記の増築部分があり、公簿と 1 階が約 18 m<sup>2</sup>、2 階に約 0.7 m<sup>2</sup>の差異がある。なお、増築年月日についてはいずれも不明。</p> |

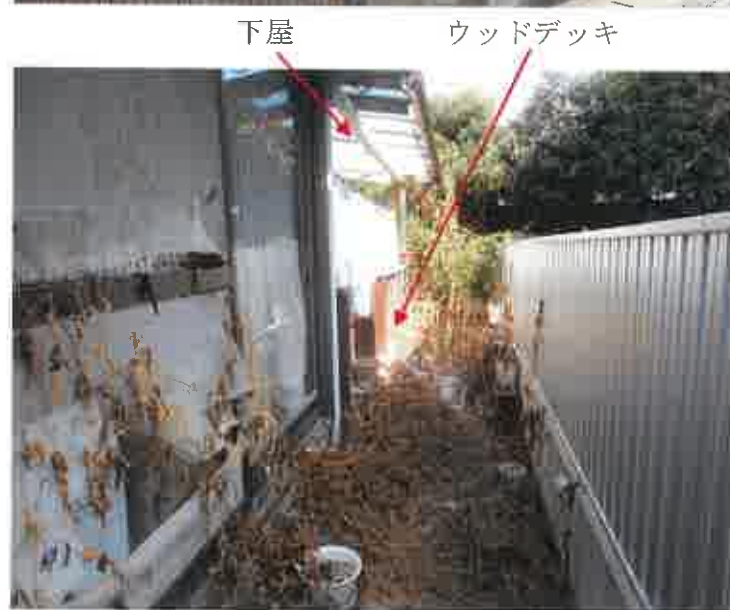
(写真 3 )

- 1 市の上下水道が使用されている。
- 2 浴室や台所等の給湯関係にはプロパンガスが使用されている。なお、台所のコンロには、IHクッキングヒーターが使用されている。
- 3 外壁の亀裂や破損が西側や北側等、数か所でみられる(写真5)。
- 4 1階で中型犬3匹が飼われており、ペット臭がするほか、犬の毛が至る所に落ちている。なお、建物内に大量の動産類が散在しており、十分に確認はできないが、目視した限りでは、犬による壁や柱等のひっかき傷は見受けられなかった。
- 5 トイレや2階洗面所等、複数か所で内壁の亀裂がみられる。また、柱の亀裂も見受けられる(写真11, 13, 14)。
- 6 1階和室や2階南側洋間で、天井に雨漏り跡がみられる(写真16)。
- 7 増築の時期については不明である。
- 8 従物等として、下屋、ウッドデッキ及びガス給湯器が存する(写真3, 6)

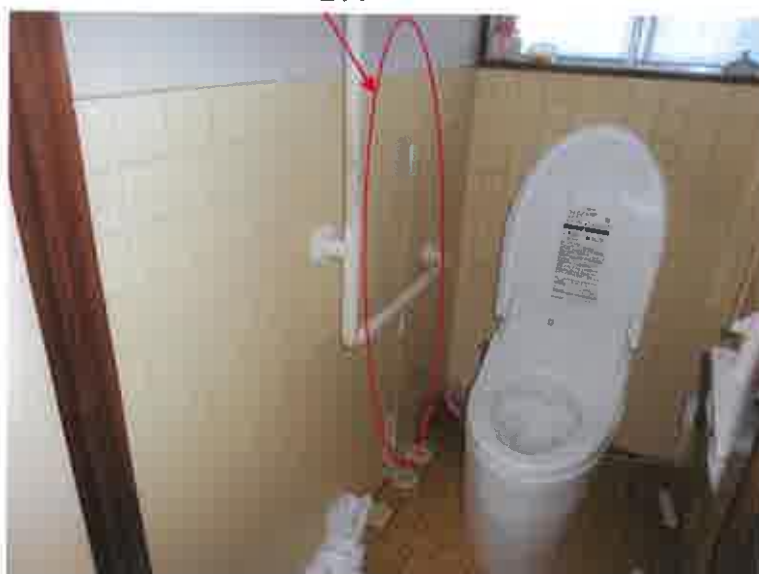
(写真 11 )

トイレ 壁の亀裂

| 区 分 | 主である建物 |
|---|---|
| 特 記 事 項 | <ul style="list-style-type: none"> <li>・本件建物は経年劣化が進んでおり、建物内では摩滅、汚損等の物理的損耗のほか内壁や柱には数カ所で亀裂がみられたほか、雨漏り痕も見られ、雨漏りが生じている模様である。また、外壁にも亀裂や破損箇所がみられた。白蟻被害の兆候を示すものは見られなかったが、詳細は不明。</li> <li>・建物内に犬が 3 匹飼われており、ペット臭がするほか犬の毛等が至る所にみられた。動産類が大量に散在しているため目視できなかった床等にも引っ掻き傷等の損傷箇所が生じているものと思料される。</li> </ul> |

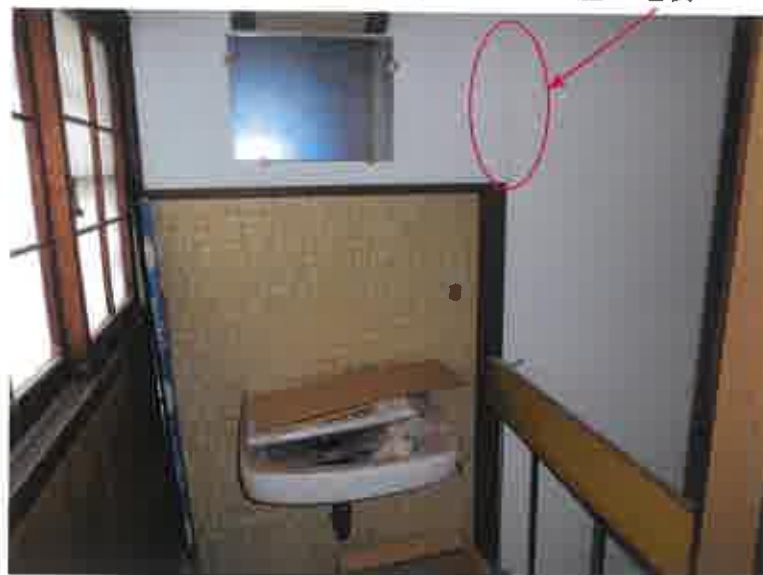
(写真 13 )

壁の亀裂

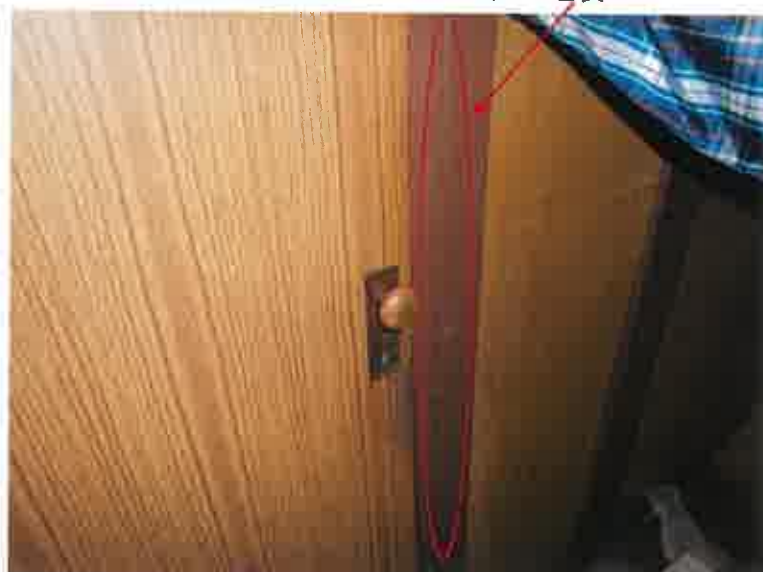
(写真 14 )

柱の亀裂

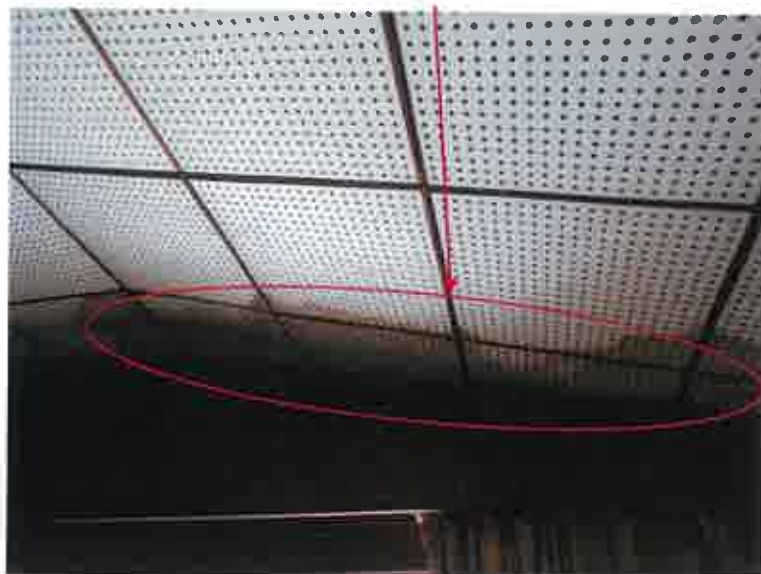
(写真 16 )

2階 南側洋間 雨漏り跡
