期 間 入 札 の 公 告

現況調査報告書

令和6年(ケ)第14号
土地建物位置関係概略図(物件1~物件2)

評 価 書

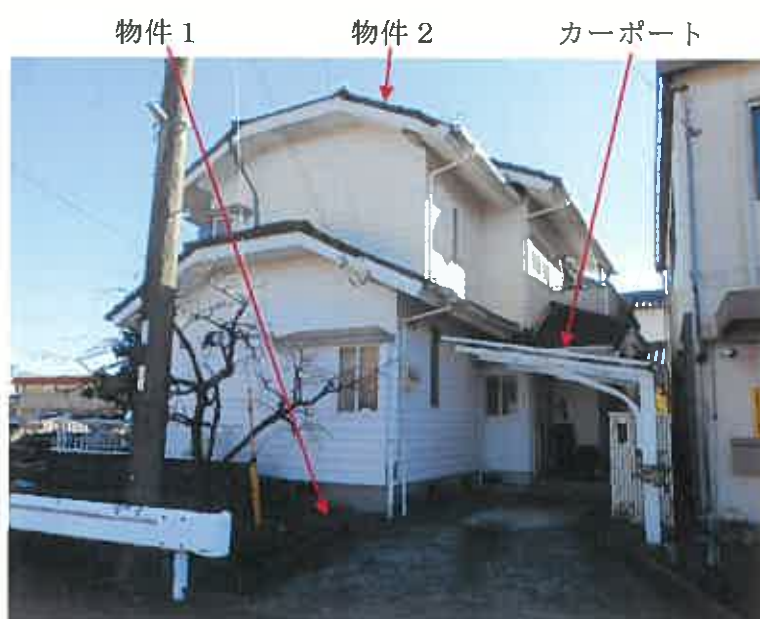
(写真 1)

- 1 西側は、道を介して水路(1659番2)に接している。そのさらに西側は市道である。
- 2 上記水路上には架橋がされており、市道から本件土地への進入路として使用されている。当該水路橋については占有許可が得られていないが、本件買受人は、占有許可を得る必要がある。
- 3 従物等として、カーポート、井戸及び井戸ポンプが存する(写真1)。
- 4 近隣地の調査結果(登記簿上の記載)は次のとおりである。
 - ① 八代市築添町1623番1 宅地 368.00㎡ 私人名義
 - ② 同1623番3 宅地 497.81㎡ 有限会社吉田設備所有
 - ③ 同1624番1 田 318㎡ 私人名義
 - ④ 同1624番2 宅地 964.43㎡ 社会福祉法人築添福祉会所有
 - ⑤ 同1624番3 田 253㎡ 私人名義
 - ⑥ 同1631番3 雑種地 679㎡ 八代市所有
 - ⑦ 同1659番2 雑種地 1434㎡ 八代市所有

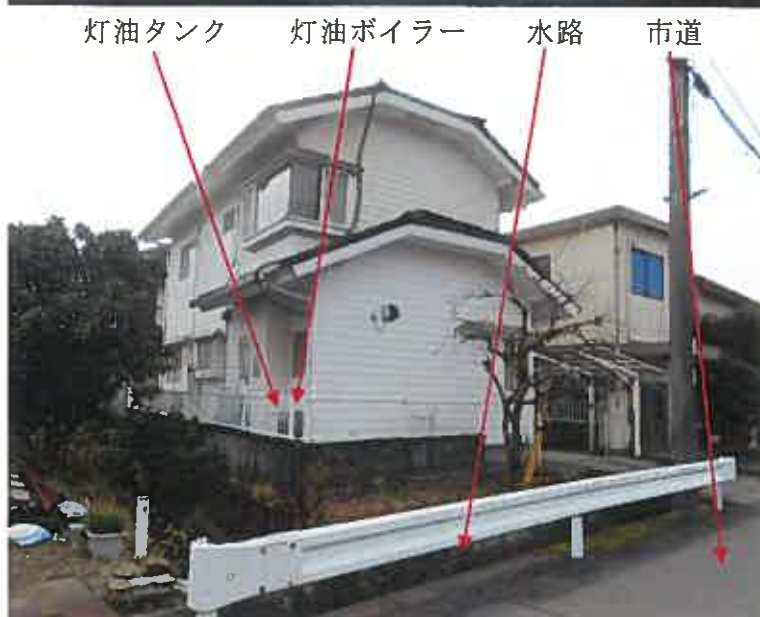
(写真 2)

- 1 生活用水には井戸水が使用されている。
- 2 市の下水道が使用されている。なお、下水道は、東側隣接地である1623番1の土地を経て本件建物に接続されている可能性があり、本件買受人は、別途下水道を設置する等の必要がある。
- 3 浴室や台所等の熱源は灯油である。なお、台所ではIHクッキングヒーターが使用されている。
- 4 リビングにおいて、雨漏り跡がみられる(写真4, 5)。
- 5 リビング、洗面所、トイレ、階段上り口において床板にたわみが感じられる。また、台所の床下収納の蓋もたわんでいる(写真7)。広範囲でシロアリ被害を受けている可能性がある。
- 6 廊下や階段、2階北東側洋室等、至る所で内壁に拳大の穴がみられる(写真10, 11, 14)。
- 7 壁クロスは至る所で黄ばみが目立つ(写真10)。
- 8 2階南東側洋室では扉が破損しており、小さな凹みも数か所でみられる(写真12)。
- 9 従物等として、下屋、太陽熱温水器、灯油ボイラー及び灯油タンクが存する(写真2)。

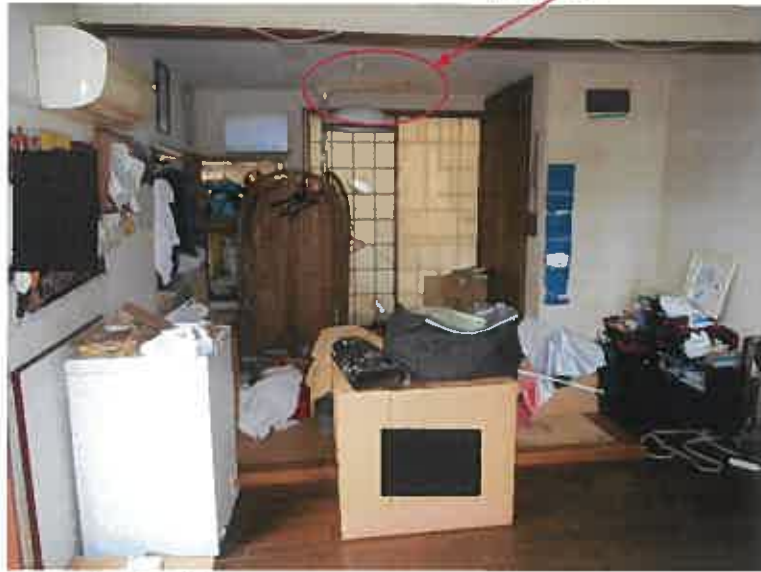
(写真 4)

リビング・ダイニング

雨漏り跡

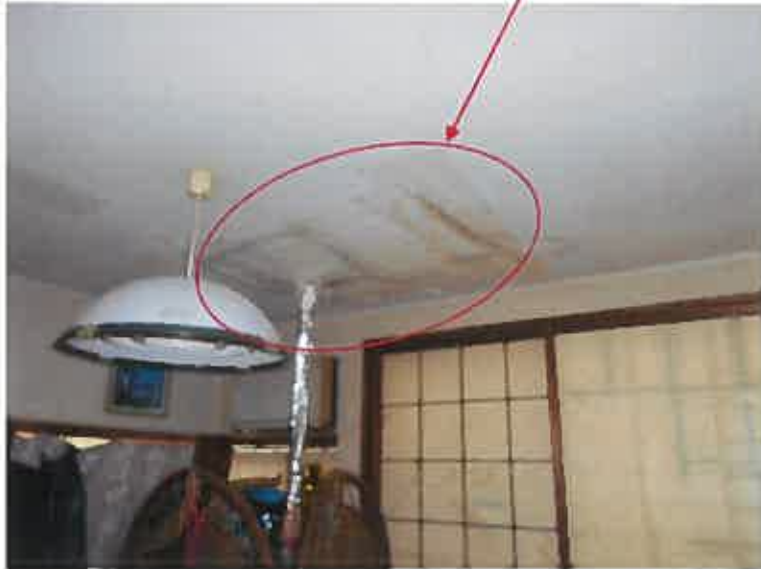
(写真 5)

リビング

雨漏り跡

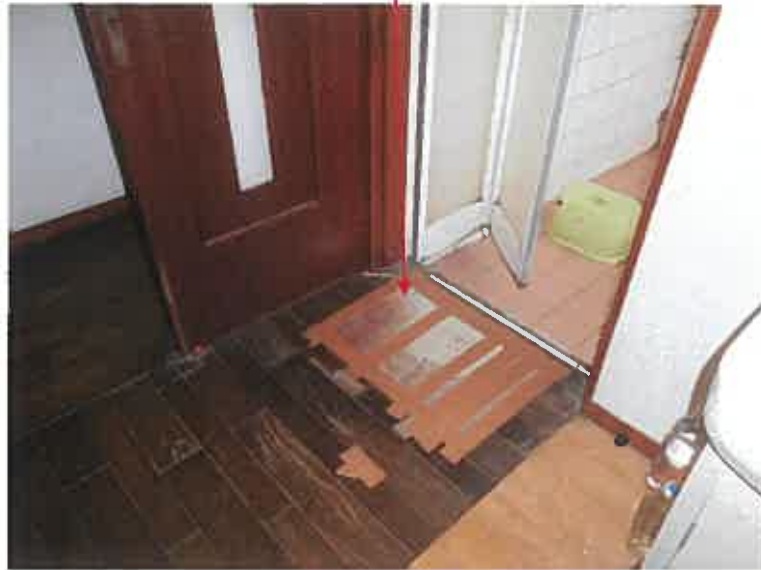
(写真 7)

洗面所

床板の補修

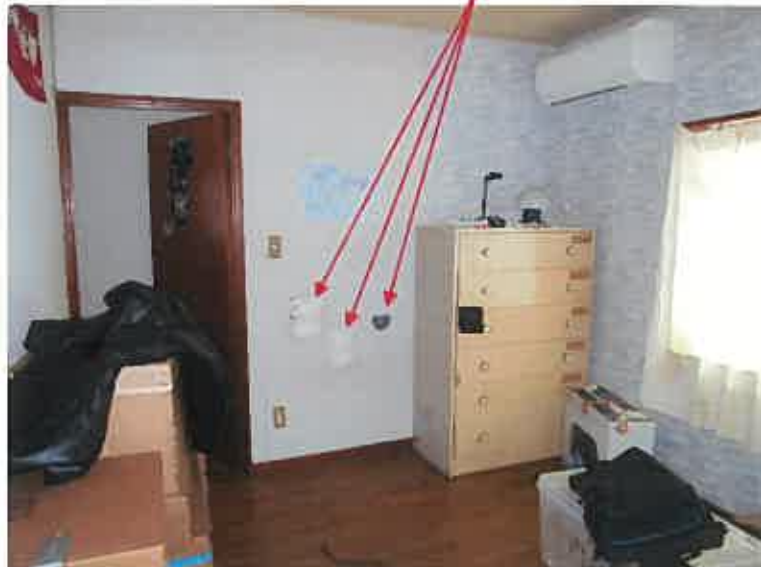
(写真 14)

2階 北東側洋室

壁の穴
