期 間 入 札 の 公 告

# 現況調査報告書

令和7年（ケ）第2号  
物件4 建物間取図

## 評 価 書

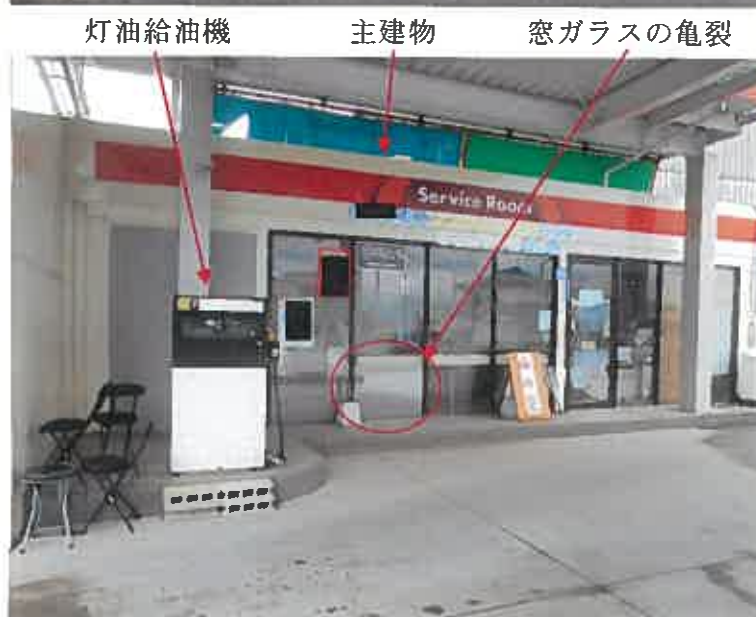
(写真 2 )

- 1 一般的なガソリンスタンドにみられる事務所である。北東側約半分が事務所及び従業員休憩所部分、南西側約半分が客の待合所及び洗面所トイレ部分である(写真10ないし13)。
- 2 上水道は井戸水が使用されている。下水は物件2内に埋設された浄化槽で処理されている。
- 3 窓ガラスに一部亀裂がみられる(写真2)。
- 4 築約25年であり、経年による汚損はあるものの、特筆すべき損傷箇所等は見受けられない。
- 5 従物等として、キャノピー、防火壁、給油機3基、注油口、通気管、洗車機、地下油槽4基が存する(写真1, 2, 3, 5, 8)。

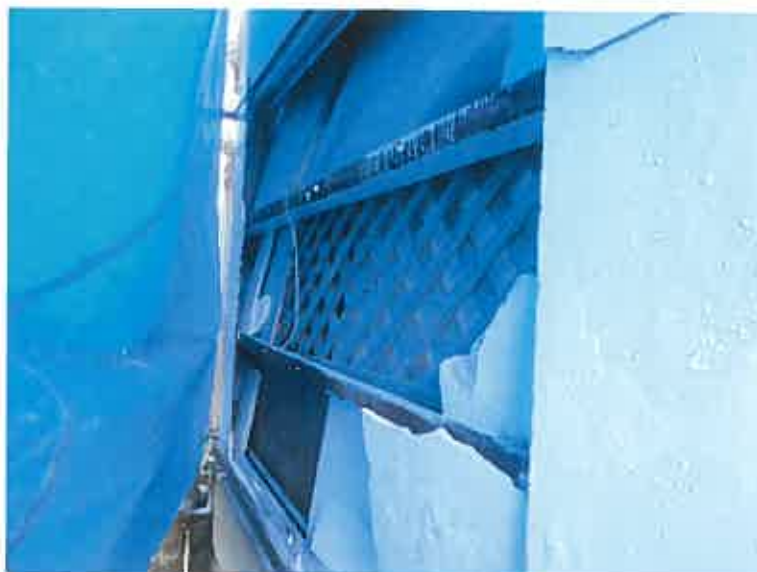
(写真 7 )

- 1 エアコンプレッサーやタイヤチェンジャー等、ガソリンスタンドに必要な機械、器具類が保管されている物置であるが、整備室としても使用されていたようである(写真14, 15)。
- 2 雑油庫にはオイル缶等が収納されている(写真15)。
- 3 南西側の外壁が大きく破損しており、ブルーシートで覆われている(写真6, 7)。
- 4 従物等として、下屋が存する(写真4)。

附属建物符号 1 南西側外壁の破損

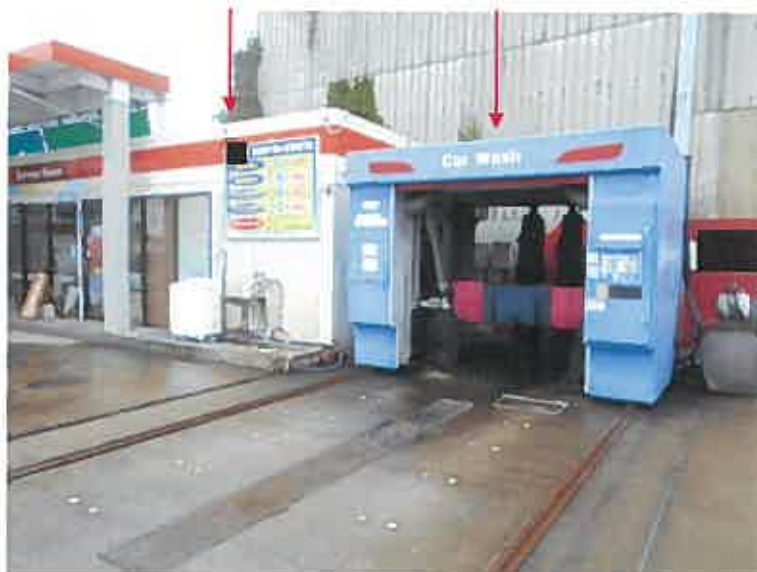
(写真 8 )

主建物

洗車機

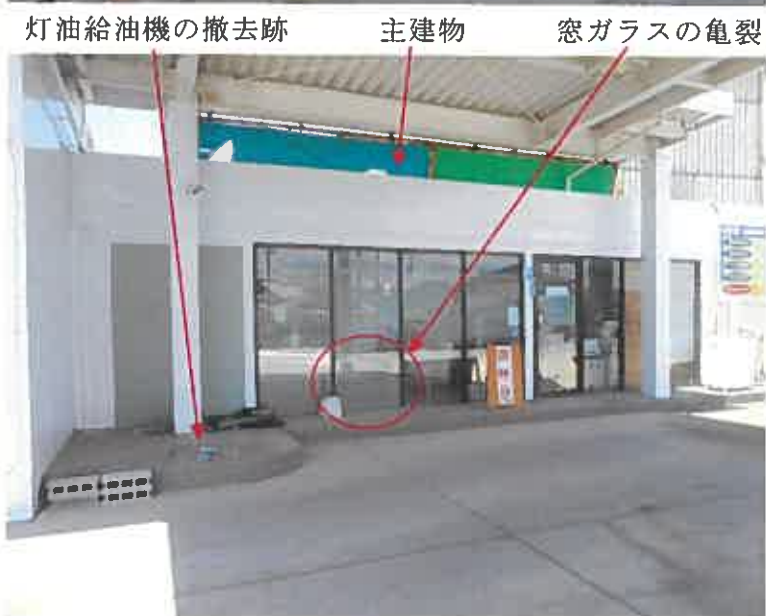
(写真 2 )

- 1 一般的なガソリンスタンドにみられる事務所である。建物内部は令和7年3月の立入調査時と変化はなく、北東側約半分が事務所及び従業員休憩所部分、南西側約半分が客の待合所及び洗面所トイレ部分である(写真10ないし13)。
- 2 上水道は井戸水が使用されている。下水は物件2内に埋設された浄化槽で処理されている。
- 3 窓ガラスに一部亀裂がみられる(写真2)。
- 4 築約25年であり、経年相応の劣化はあるが、上記以外に特筆すべき損傷箇所等は見受けられない。
- 5 従物等として、キャンピー、防火壁、注油口、通気管、地下油槽4基が存する。なお、令和7年3月時点で存在した給油機3基及び洗車機は、撤去されており、現存しない(写真1, 2, 3, 5, 8)。

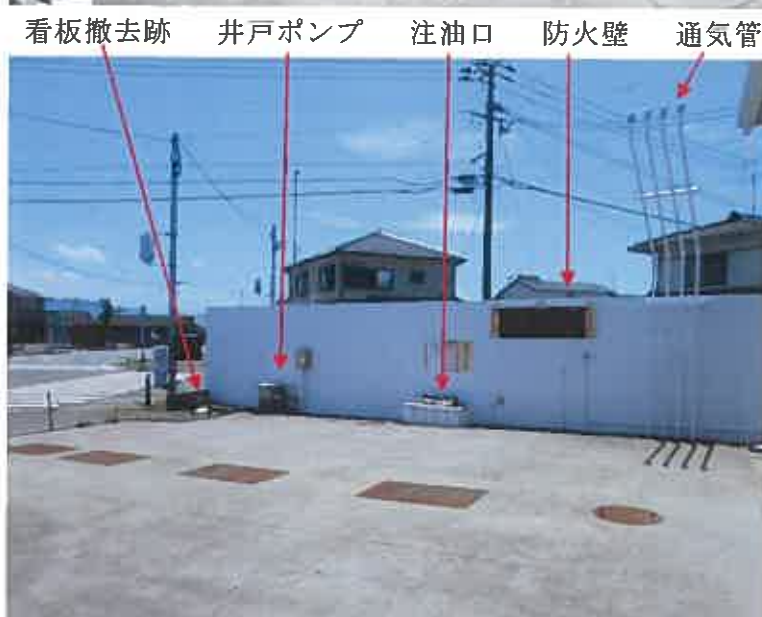
(写真 5 )

- 1 営業していないガソリンスタンドの敷地である。土地には、古タイヤやドラム缶、ブロック等の動産が置かれている。その点は令和7年3月の立入調査時と同様であるが、物件1の南東角(令和7年3月27日提出の現況調査報告書に「南西角」とあるのを「南東角」に訂正する。)に設置されていた看板は、根元から撤去されている(写真5)。なお、物件3の南東角(この点も上記同様「南西角」を「南東角」に訂正する。)には従前どおり看板が存する。
- 2 南東側に接する道路は県道(八代鏡線)である。
- 3 従物等として、井戸及び井戸ポンプが存する(写真5)。
- 4 近隣地の調査結果(登記簿上の記載)は次のとおりであり、従前と変化はない。
  - ① 八代市古閑浜町字岡本新地19番1 宅地 2317.76㎡ 私人名義
  - ② 八代市古閑浜町字二ノ丸新地3448番49 畑 132㎡ 私人名義
  - ③ 同3448番80 公衆用道路 1680㎡ 私人名義
  - ④ 同3448番101 公衆用道路 27㎡ 熊本県所有
  - ⑤ 同3448番104 宅地 192.02㎡ 私人名義
  - ⑥ 同3448番105 宅地 142.00㎡ 私人名義
  - ⑦ 同3448番106 堤 92㎡ 私人名義

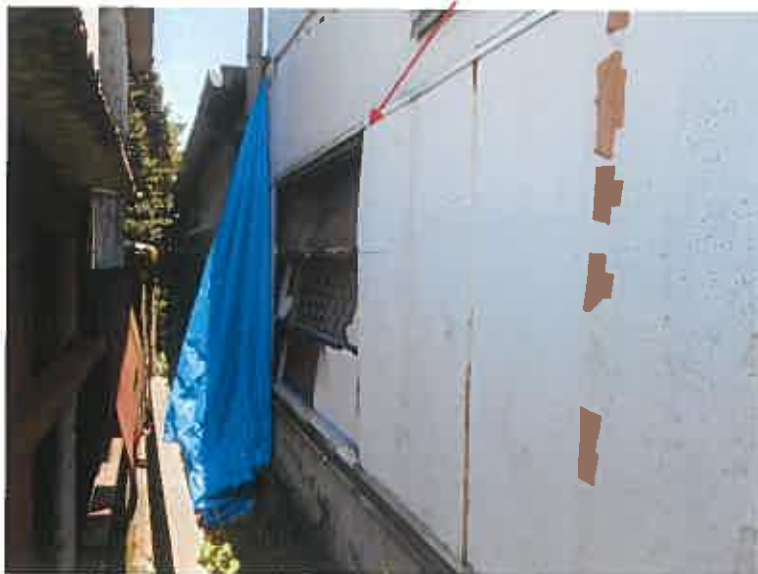
(写真 7 )

- 1 令和7年3月時点では、建物内部にはガソリンスタンドに必要な機械、器具類が保管されていたが、エアコンプレッサーやタイヤチェンジャー等、機械類は撤去されている(写真14, 15)。
- 2 雑油庫には従前どおり、オイル缶等が収納されている(写真15)。
- 3 南西側の外壁が大きく破損している。雨除けに張られていたブルーシートがはがれており、損傷がさらに進んだ様子である(写真6, 7)。
- 4 従物等として、下屋が存する(写真4)。

附属建物符号1 南西側外壁の破損

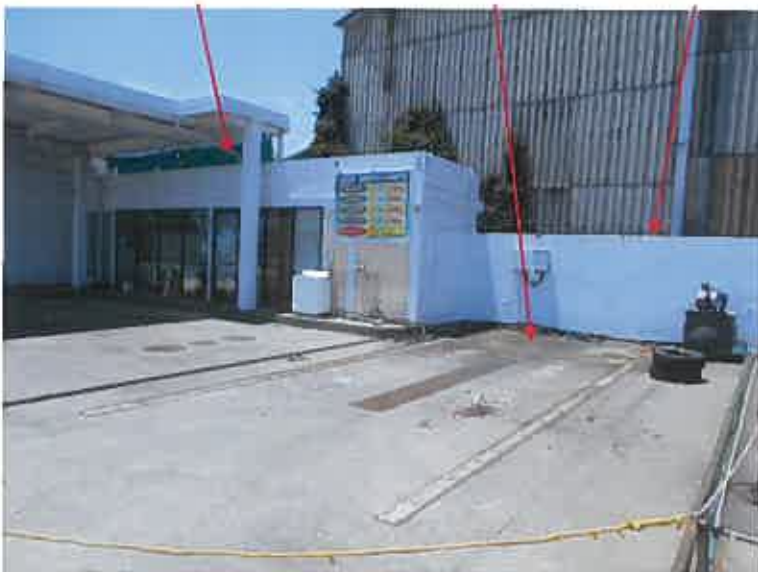
(写真 8 )

主建物 洗車機の撤去跡 防火壁

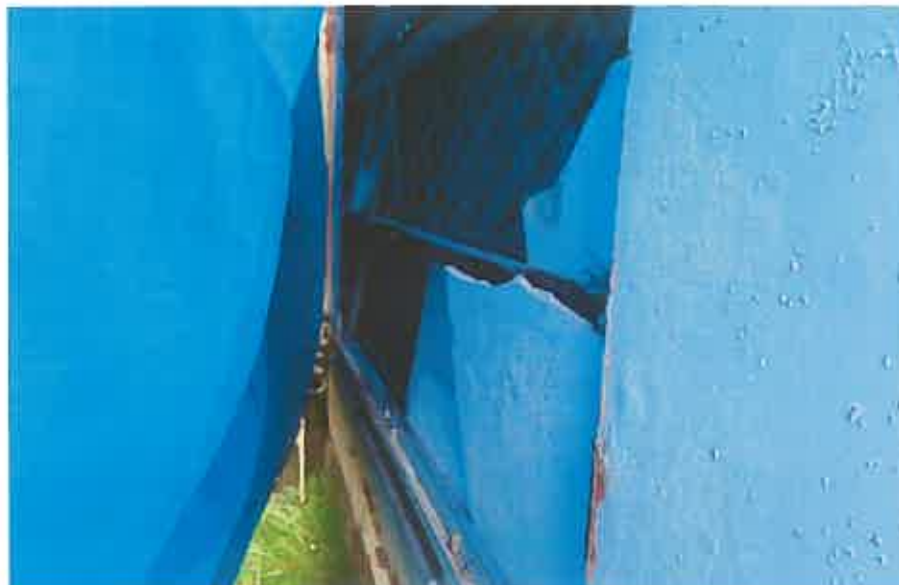
| 区 分 | 附属建物（符号1） |
|---|---|
| 保守管理の状態 | 経年相応の劣化に加えて、本件建物の状況としては以下の事項等が挙げられる。<br>・軒下等は塗装の剥離が見られ、鉄骨には錆び等が認められる。<br>・基礎の一部にクラックが見られる。<br>・北西側外壁の一部は大きく損傷しており、ブルーシートで覆われている。<br>保守管理の状態は劣る。<br>詳細は現況調査報告のとおり |

物件4 附属建物 (北西側外壁の損傷部分)
