期 間 入 札 の 公 告

- 1 所 在 枕崎市白沢西町
地 番 54番
地 目 宅地
地 積 271.71平方メートル
- 2 所 在 枕崎市白沢西町54番地
家屋 番号 54番
種 類 居宅・物置
構 造 木造セメントかわらぶき平家建
床 面 積 83.66平方メートル
- (附属建物)
- 符 号 1
種 類 物置
構 造 木造セメントかわらぶき平家建
床 面 積 15.39平方メートル

現況調査報告書（物件1、2）

評 価 書
(物件1・2)

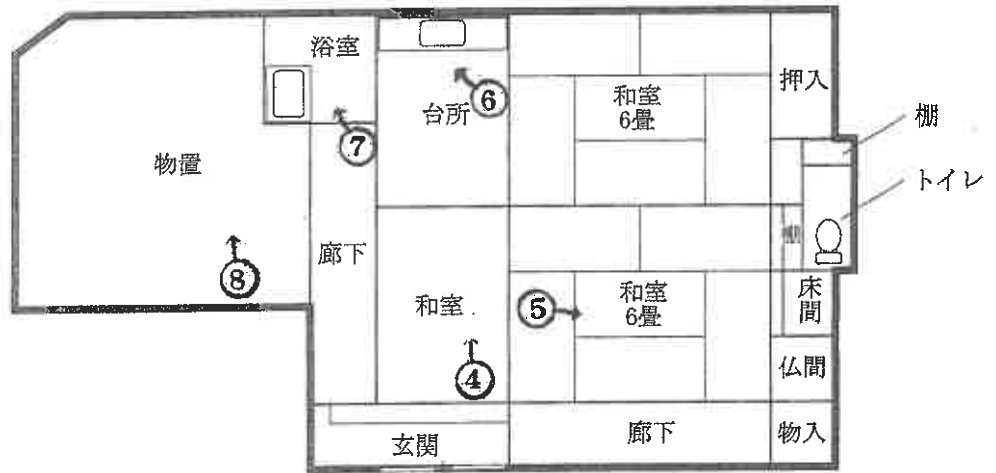
建物間取図
<物件2建物>

区分	主である建物	
建築時期及び経済的残存耐用年数	建築年月日(登記記載) 経過年数 経済的残存耐用年数	昭和36年月日不詳新築 63年 0年
仕様	構造：木造 屋根：セメントかわらぶき 外壁：板張り等 内壁：板張り等 天井：板張り、合板等 床：板張り、畳等 設備：水道、電気、トイレ、温水器等(いずれも使用可能か不明) その他：さしかけ、現在未利用の薪焚き風呂用煙突が残置	
床面積(現況)	83.66㎡	
現況用途等	階層：平家建 現況用途：居宅・物置 別添「建物間取図」参照	
品等	使用資材：劣る 施工状態：劣る	
保守管理の状態	保守管理の状態は劣る。	
建物の利用状況	建物の利用状況、占有状況等は執行官の「現況調査報告書」記載のとおりである。	
特記事項	<p>・物置の外壁と屋根の間に隙間が複数箇所確認され、雨水進入により建物内部(柱、野地板、梁等)に腐食が見られる。他にも同様の可能性があり、老朽化・劣化が進んでいる。</p> <p>・対象建物について、建築時期・構造・種類等の要因を踏まえ現場調査を行った結果、アスベストを含有する建材等が使用されている可能性は否定できない。詳細については専門調査機関の分析調査を要する。</p>

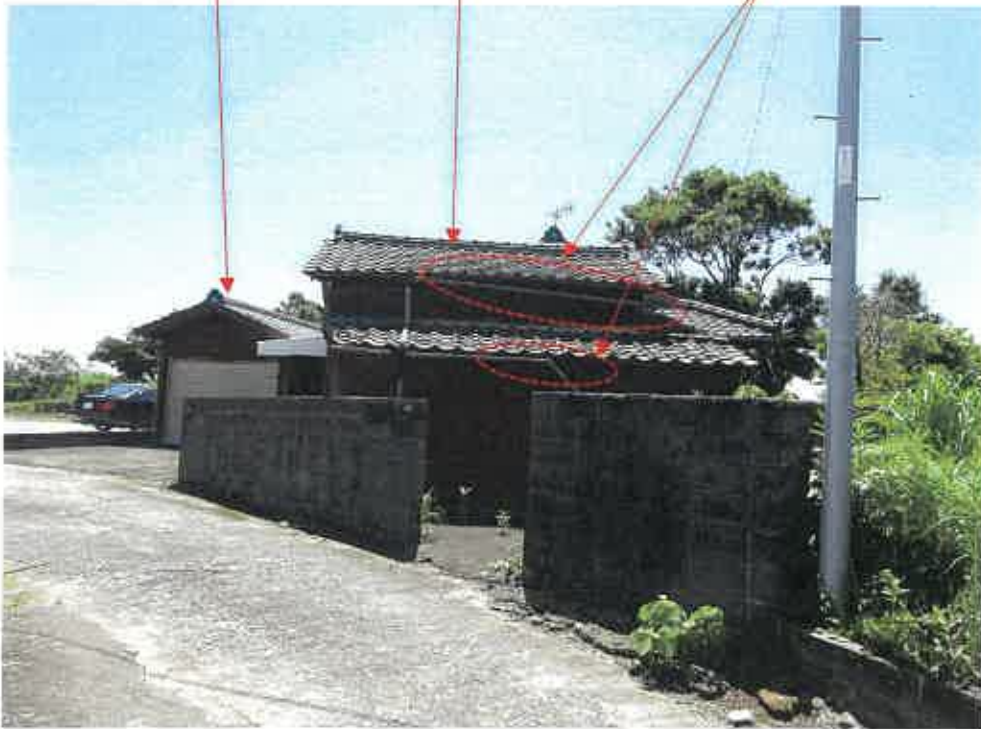
写真1

- 1 本件建物は本件所有者が空き家であったものを倉庫として利用するつもりで譲って貰ったもので、通算で6、7年、あるいはそれ以上空き家の状態であるとのことであった。
- 2 全体的に老朽化しており、管理状態も悪く、内部は埃まみれの状態であった。
- 3 関係人によると雨漏りは無いであろうとのことであった。目視では雨漏りやシロアリ被害跡は確認できなかった。但し主たる建物のうち物置部分は外壁等からの雨水の浸入があると思われる。
- 4 雨樋が変形し、折れている箇所があった(写真1)。
- 5 附属建物(物置)のシャッターは電動式であるが、故障しており修理が必要だと思われるとのことであった。

雨樋の損傷箇所

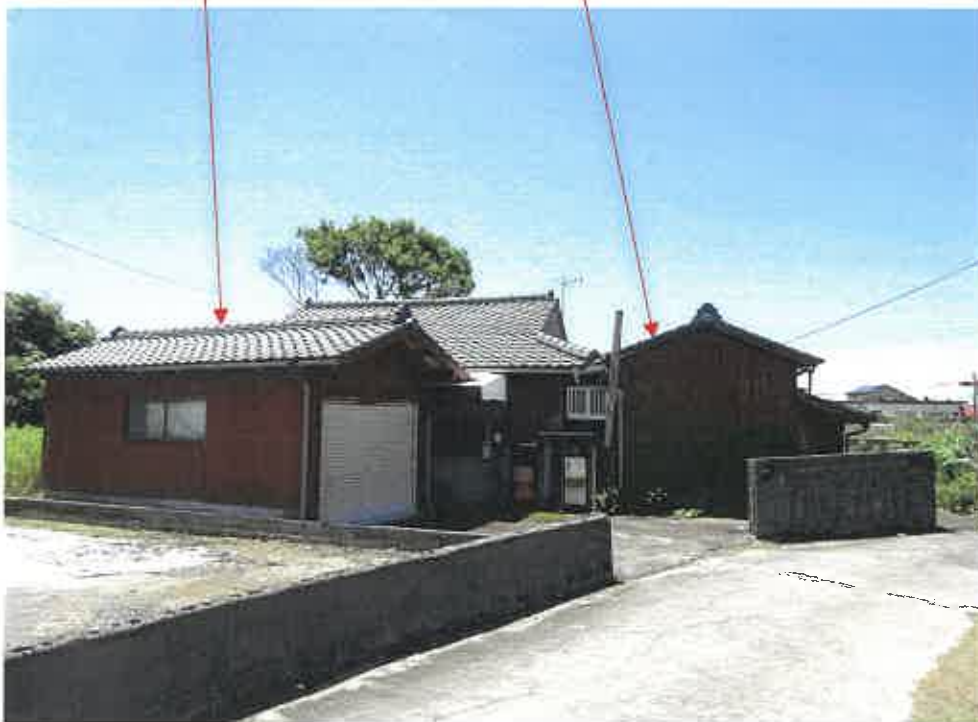
写真2

附属建物
