期 間 入 札 の 公 告

現況調査報告書（物件3～5）

不動産の表示	「物件目録」のとおり														
住居表示	(住居表示未実施)	付近													
土 地	物件3														
現況地目	<input checked="" type="checkbox"/> 宅地(物件3) <input type="checkbox"/> 公衆用道路(物件) <input type="checkbox"/> (物件)														
形状	<input checked="" type="checkbox"/> 公図のとおり <input type="checkbox"/> 地積測量図のとおり <input type="checkbox"/> 建物図面(各階平面図)のとおり <input checked="" type="checkbox"/> 土地建物位置関係図のとおり														
占有者及び占有状況	<input checked="" type="checkbox"/> 土地所有者 <input checked="" type="checkbox"/> その他の者(物件5所有者) 上記の者らが本土地上に下記建物をそれぞれ所有し、占有している。物件5所有者の敷地利用権は使用借権である。 <input type="checkbox"/> 「占有者及び占有権原」のとおり														
下記以外の建物(目的外建物)	<input checked="" type="checkbox"/> ない <input type="checkbox"/> ある(詳細は「目的外建物の概況」のとおり)														
その他の事項	件外物件として電柱及び支線が存する。														
建 物	物件4														
種類、構造及び床面積の概略	<input checked="" type="checkbox"/> 公簿上の記載とほぼ同一である <input type="checkbox"/> 公簿上の記載と次の点が異なる(<input type="checkbox"/> 主である建物 <input type="checkbox"/> 附属建物) <input type="checkbox"/> 種類: <input type="checkbox"/> 構造: <input type="checkbox"/> 床面積:

評 価 書
(物件 3 ・ 物件 4 ・ 物件 5)

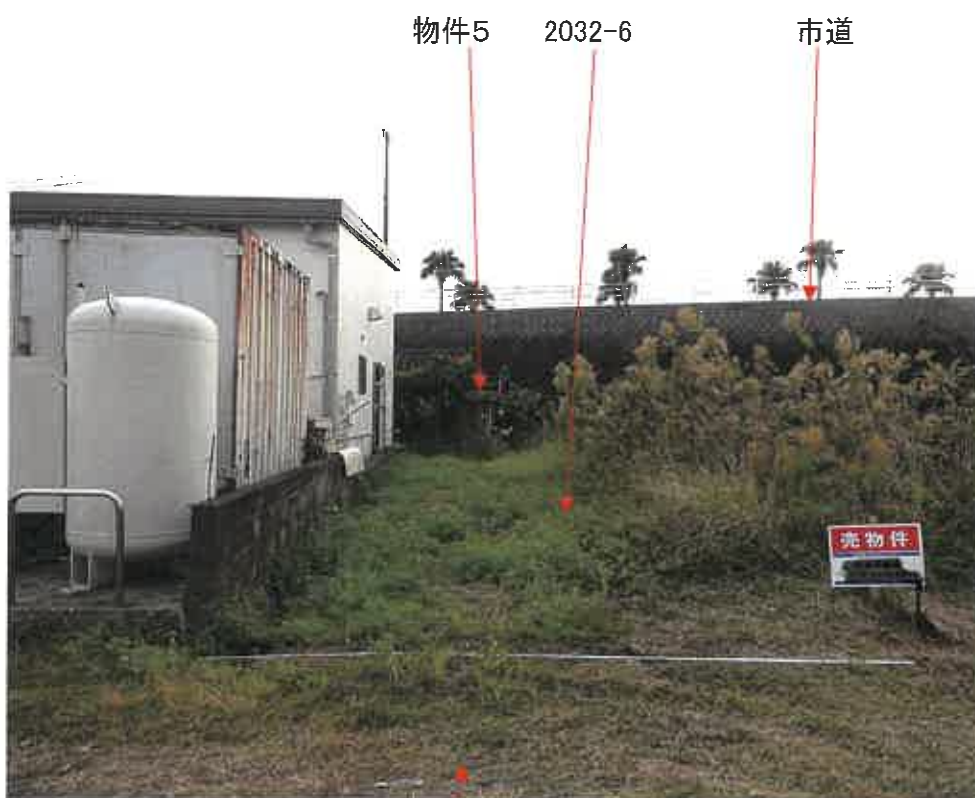
写真1

- 1 本件土地は南側で市道に接面している。なお、同市道とは高低差があり(写真1, 2)直接利用することはできないが、北西側で接面する2032-6の土地(登記簿上指宿市名義の雑種地である。)も指宿市が管理する公衆用道路であるとのことであった。
- 2 本件土地と2032-6及び2026-10との境界は外観上不明瞭である。

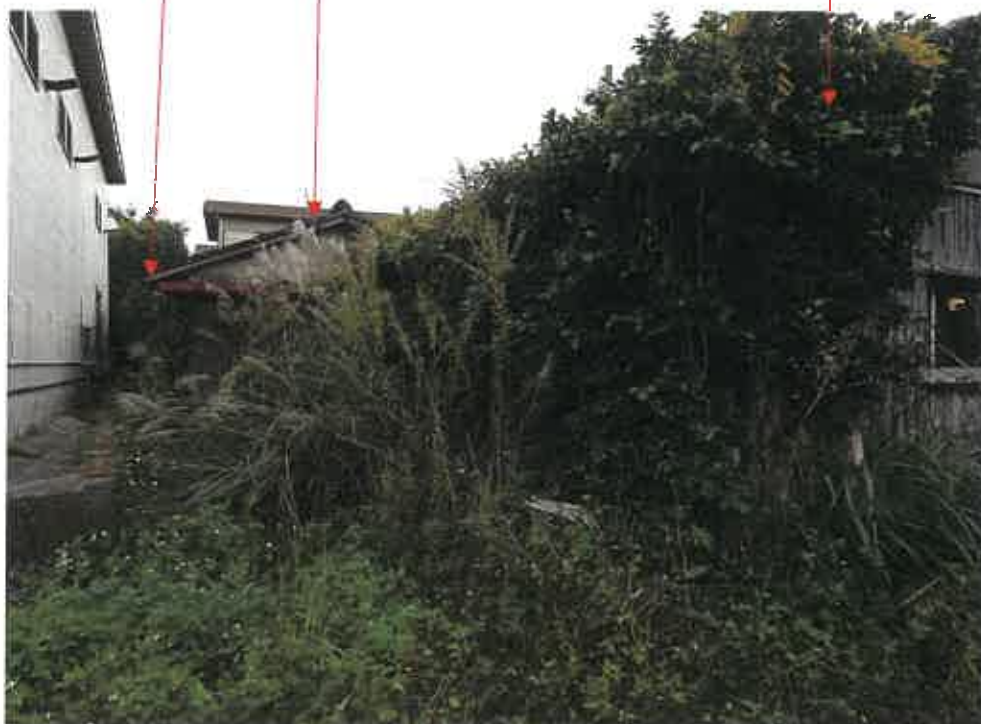
写真3

- 1 本件所有者によると長期間利用されておらず、管理状態は不良であった。
- 2 天井板が黒ずみ、傷んでいた。
- 3 軒先が隣接地(2032-5)にはみ出している可能性がある(写真3)。

隣地へのはみ出し可能性のある部分
物件4

<p>特 記 事 項</p>	<p>① 一部の天井板が黒ずんでシミになっており、雨漏りが発生している可能性がある。</p> <p>② 調査時点における状況を鑑みると、シロアリ被害が発生している可能性は否めない。評価人としての調査には限界があり、詳細については専門家による調査を要する。</p> <p>③ アスベストについて、物件4建物の建築時期・構造・種類等の要因を踏まえて現地調査を行った結果、アスベストを含有する建材等が使用されている可能性は否定できない。詳細については専門家による調査分析を要する。</p> <p>④ 物件4建物の北側の軒先が目的外土地(2032番5)に、はみ出している可能性がある。</p> <p>⑤ 全体的に劣化している。</p>
----------------	---

【物件4】 軒先が隣地にはみ出している可能性がある▲10

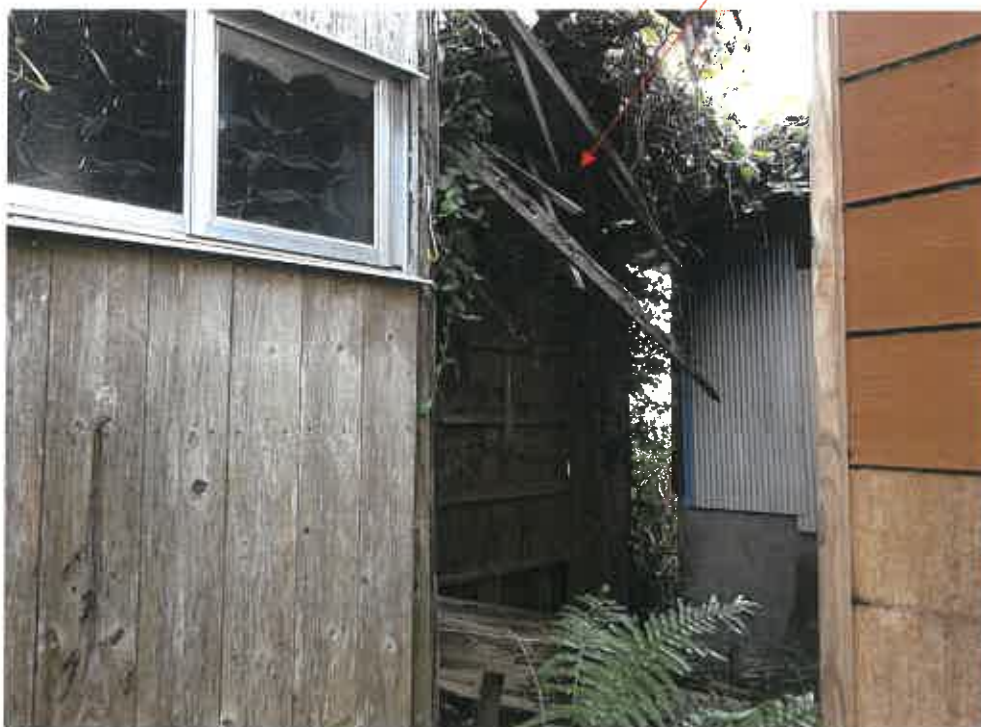
写真7

- 1 かなり長期間利用されていないと推察され、内外装ともに損傷が激しかった。天井板が一部抜け落ち(写真16)、床も踏み込むと抜け落ちそうな撓みを感じる箇所があった。
- 2 東角部分の外壁及び床が一部崩壊していた(写真7)。

外壁の崩壊部分

番号	所在等	登記	現況
3	所在地 地目 地積	指宿市西方字野元 2032番4 宅地 242.36 m ²	
4	所在 家屋番号 種類 構造 床面積	指宿市西方字野元2032番地4 2032番4の1 居宅 木造セメント瓦葺平家建 41.69 m ²	
5	所在 家屋番号 種類 構造 床面積	指宿市西方字野元2032番地4、2032番地9、2032番地11 2032番4の2 居宅 木造セメント瓦葺平家建 41.56 m ²	約 39.56 m ²
特記事項			
<ul style="list-style-type: none"> ・物件5建物のうち約2m²(東角部分の外壁及び床)が崩壊している。 ・物件5建物の所在における2032番地9及び2032番地11は平成30年7月30日に物件3土地(2032番4)に合筆されている。

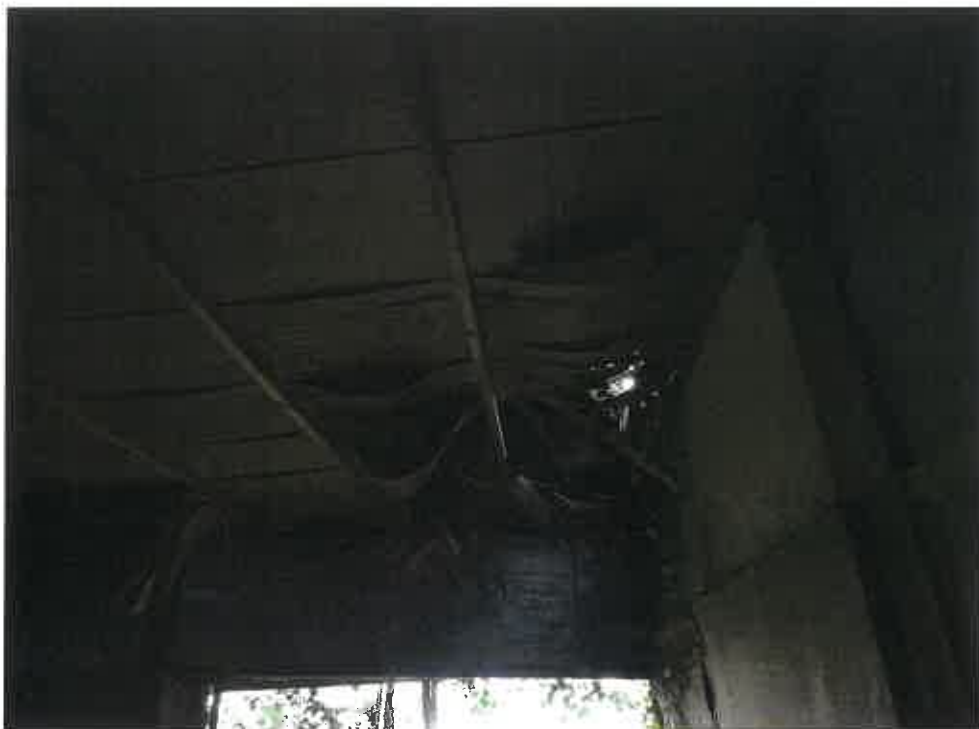
写真17 天井板の傷み

特 記 事 項	<p>① 天井が一部抜け落ちており、雨漏りが発生している。</p> <p>② 調査時点における状況を鑑みると、シロアリ被害が発生している可能性は否めない。評価人としての調査には限界があり、詳細については専門家による調査を要する。</p> <p>③ アスベストについて、物件5建物の建築時期・構造・種類等の要因を踏まえて現地調査を行った結果、アスベストを含有する建材等が使用されている可能性は否定できない。詳細については専門家による調査分析を要する。</p> <p>④ 全体的に劣化が著しい。</p> <p>⑤ 床が踏み抜けそうなほど撓んでいる箇所があり、東角部分の外壁及び床が崩壊している。</p>
---------	---

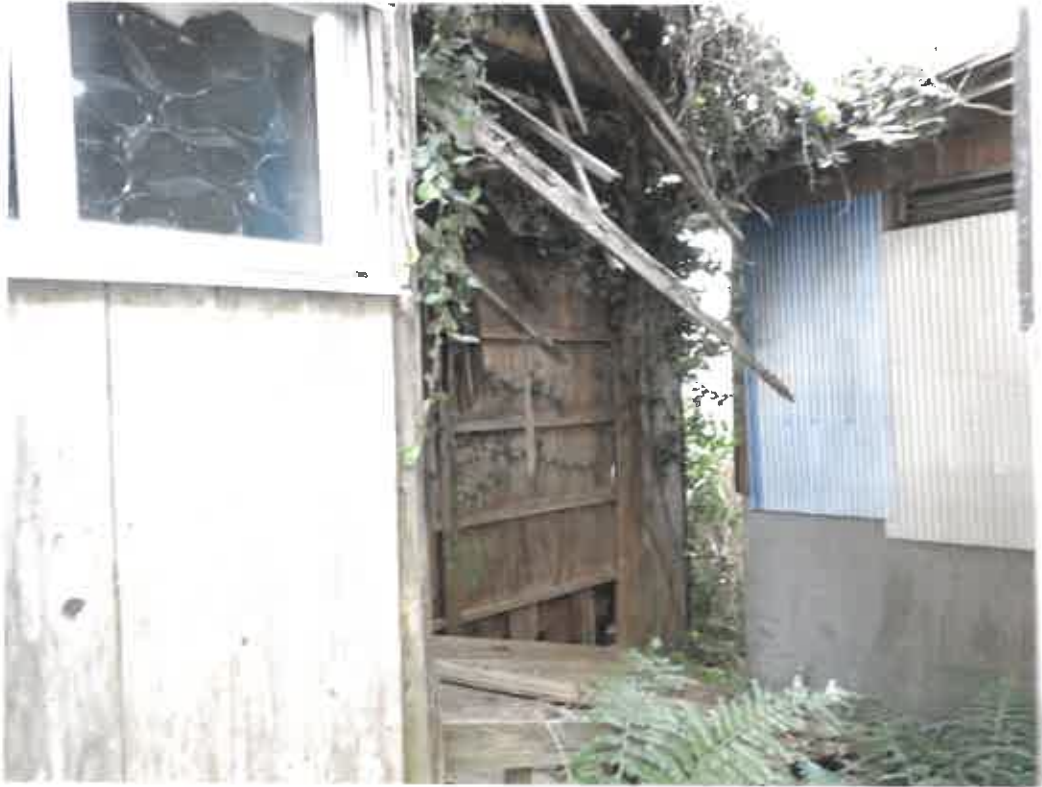
写真③

物件5建物の
崩壊部分
