## 期 間 入 札 の 公 告

## 現況調査報告書（物件3～5）

評 価 書  
(物件3～5)

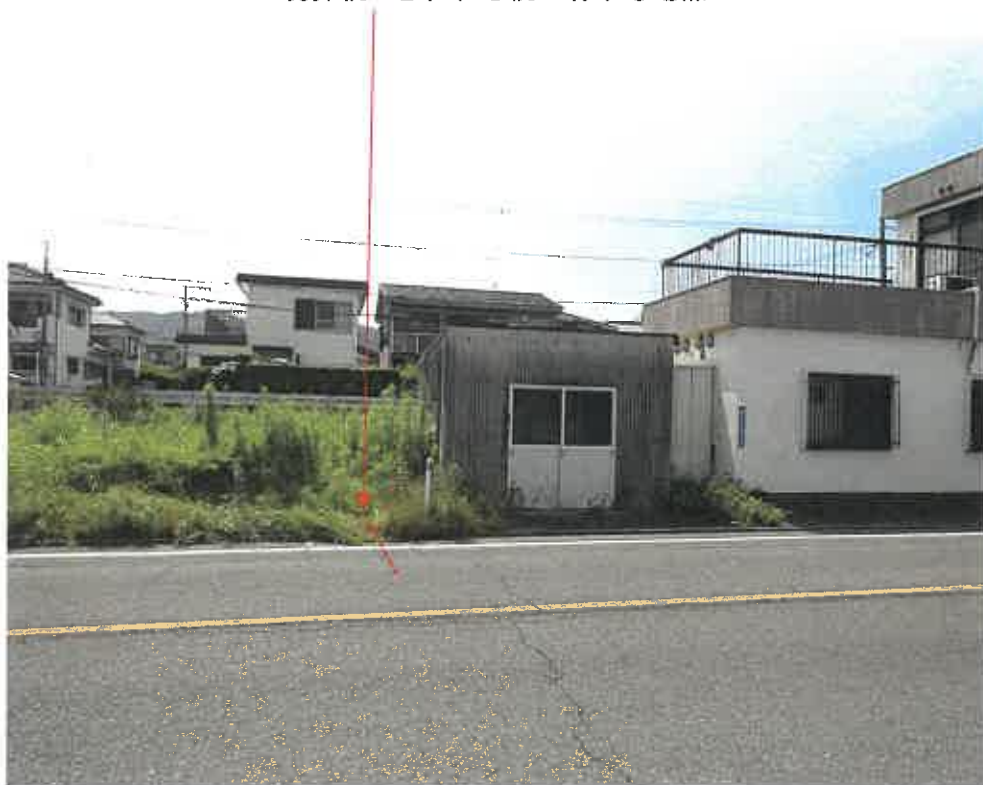
写真2

- 1 本件土地は一体として物件5の敷地として利用されている。
- 2 本件土地は国道に接面している。なお、本件土地の西側隣接地はJR指宿枕崎線の線路敷地(6374-2の土地は登記簿上九州旅客鉄道株式会社所有の鉄道用地)である。
- 3 本件土地と周辺隣接地との境界付近には境界杭と思われる杭があり、その境界は外観上概ね明瞭である。
- 4 本件土地は概測で約224㎡程度あるものと思われる。

境界杭と思われる杭が存する地点

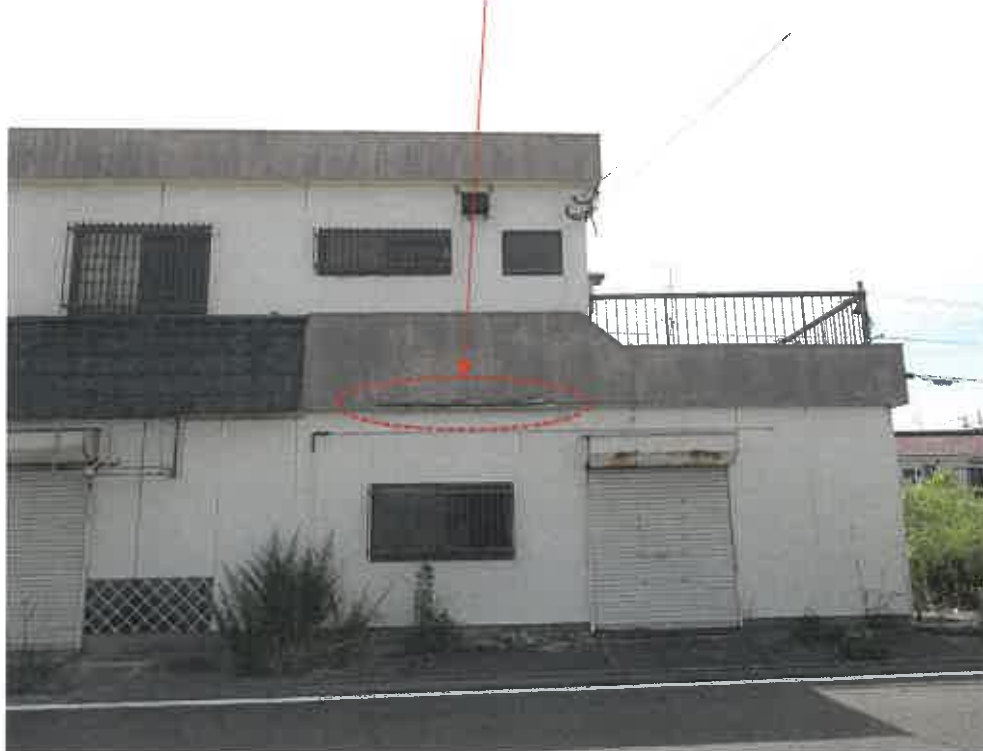
写真4

- 1 本件建物には破産している本件債務者会社が所有する動産類が保管されている。
- 2 本件所有者によると本件建物は1階で雨漏りがあるとのことであり、雨漏り跡と思われる染みや天井板の欠損が見られた(写真9)。
- 3 外壁が損傷し、壁面内部の鉄筋が一部露出していた(写真4)。
- 4 2階の和室は歩くと床が軋むような感じがした。

鉄筋がむき出しになっている部分

区 分	主である建物
建築時期及び経済的残存耐用年数	建築年月日(登記記載):昭和53年8月24日新築 経過年数 :約45年 経済的残存耐用年数 :約一年
仕 様	構 造:鉄骨造2階建 屋 根:陸屋根 外 壁:リシン吹付 内 壁:クロス等 天 井:合板等 床 :たたみ、長尺シート、コンクリート等 設 備:電気・水道・浄化槽 その他:-
床面積(現況)	1階 約70.03 m <sup>2</sup> 2階 28.50 m <sup>2</sup> 計 約98.53 m <sup>2</sup>
現況用途等	現況用途 倉庫 間取り 建物間取図参照
品 等	中等
保守管理の状態	劣る
建物の利用状況	現況調査報告書記載のとおり。
特記事項	① 物件5建物は、白アリ被害については不明。評価人としての調査には限界があり、詳細については専門家による調査が必要である。 ② 物件5建物は、建築時期・構造・種類等の要因を踏まえ現場調査を行った結果、アスベストを含有する建材等が使用されている可能性は否定できない。詳細については専門調査機関の分析調査を要する。 ③ 物件5建物は、1階の天井板が一部欠損し、雨漏り跡が存する。 ④ 物件5建物は、外壁が損傷し、内部の鉄筋が露出している部分が存する。また、2階の和室の床は軋んでいる。

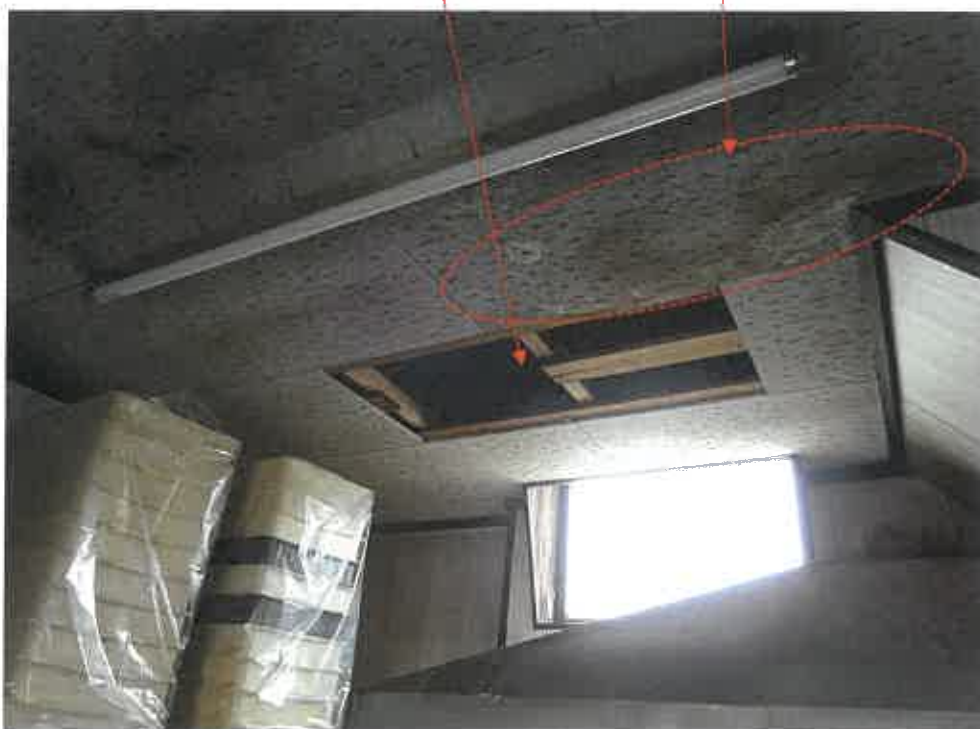
写真9

天井板の欠損

雨漏り跡と思われる染み

建物は一部増築を行っているものの、既に経済的耐用年数を経過し、かつ、旧式化・老朽化等による減価が認められるので残価率5%を基本に観察減価法による補正(雨漏り等の維持管理状況等－80%)を施して、現価率を以下の通り査定した。
